# 板倉町 通学路安全プログラム

～通学路の安全確保に関する取組の方針～

令和２年８月

板倉町通学路安全推進会議

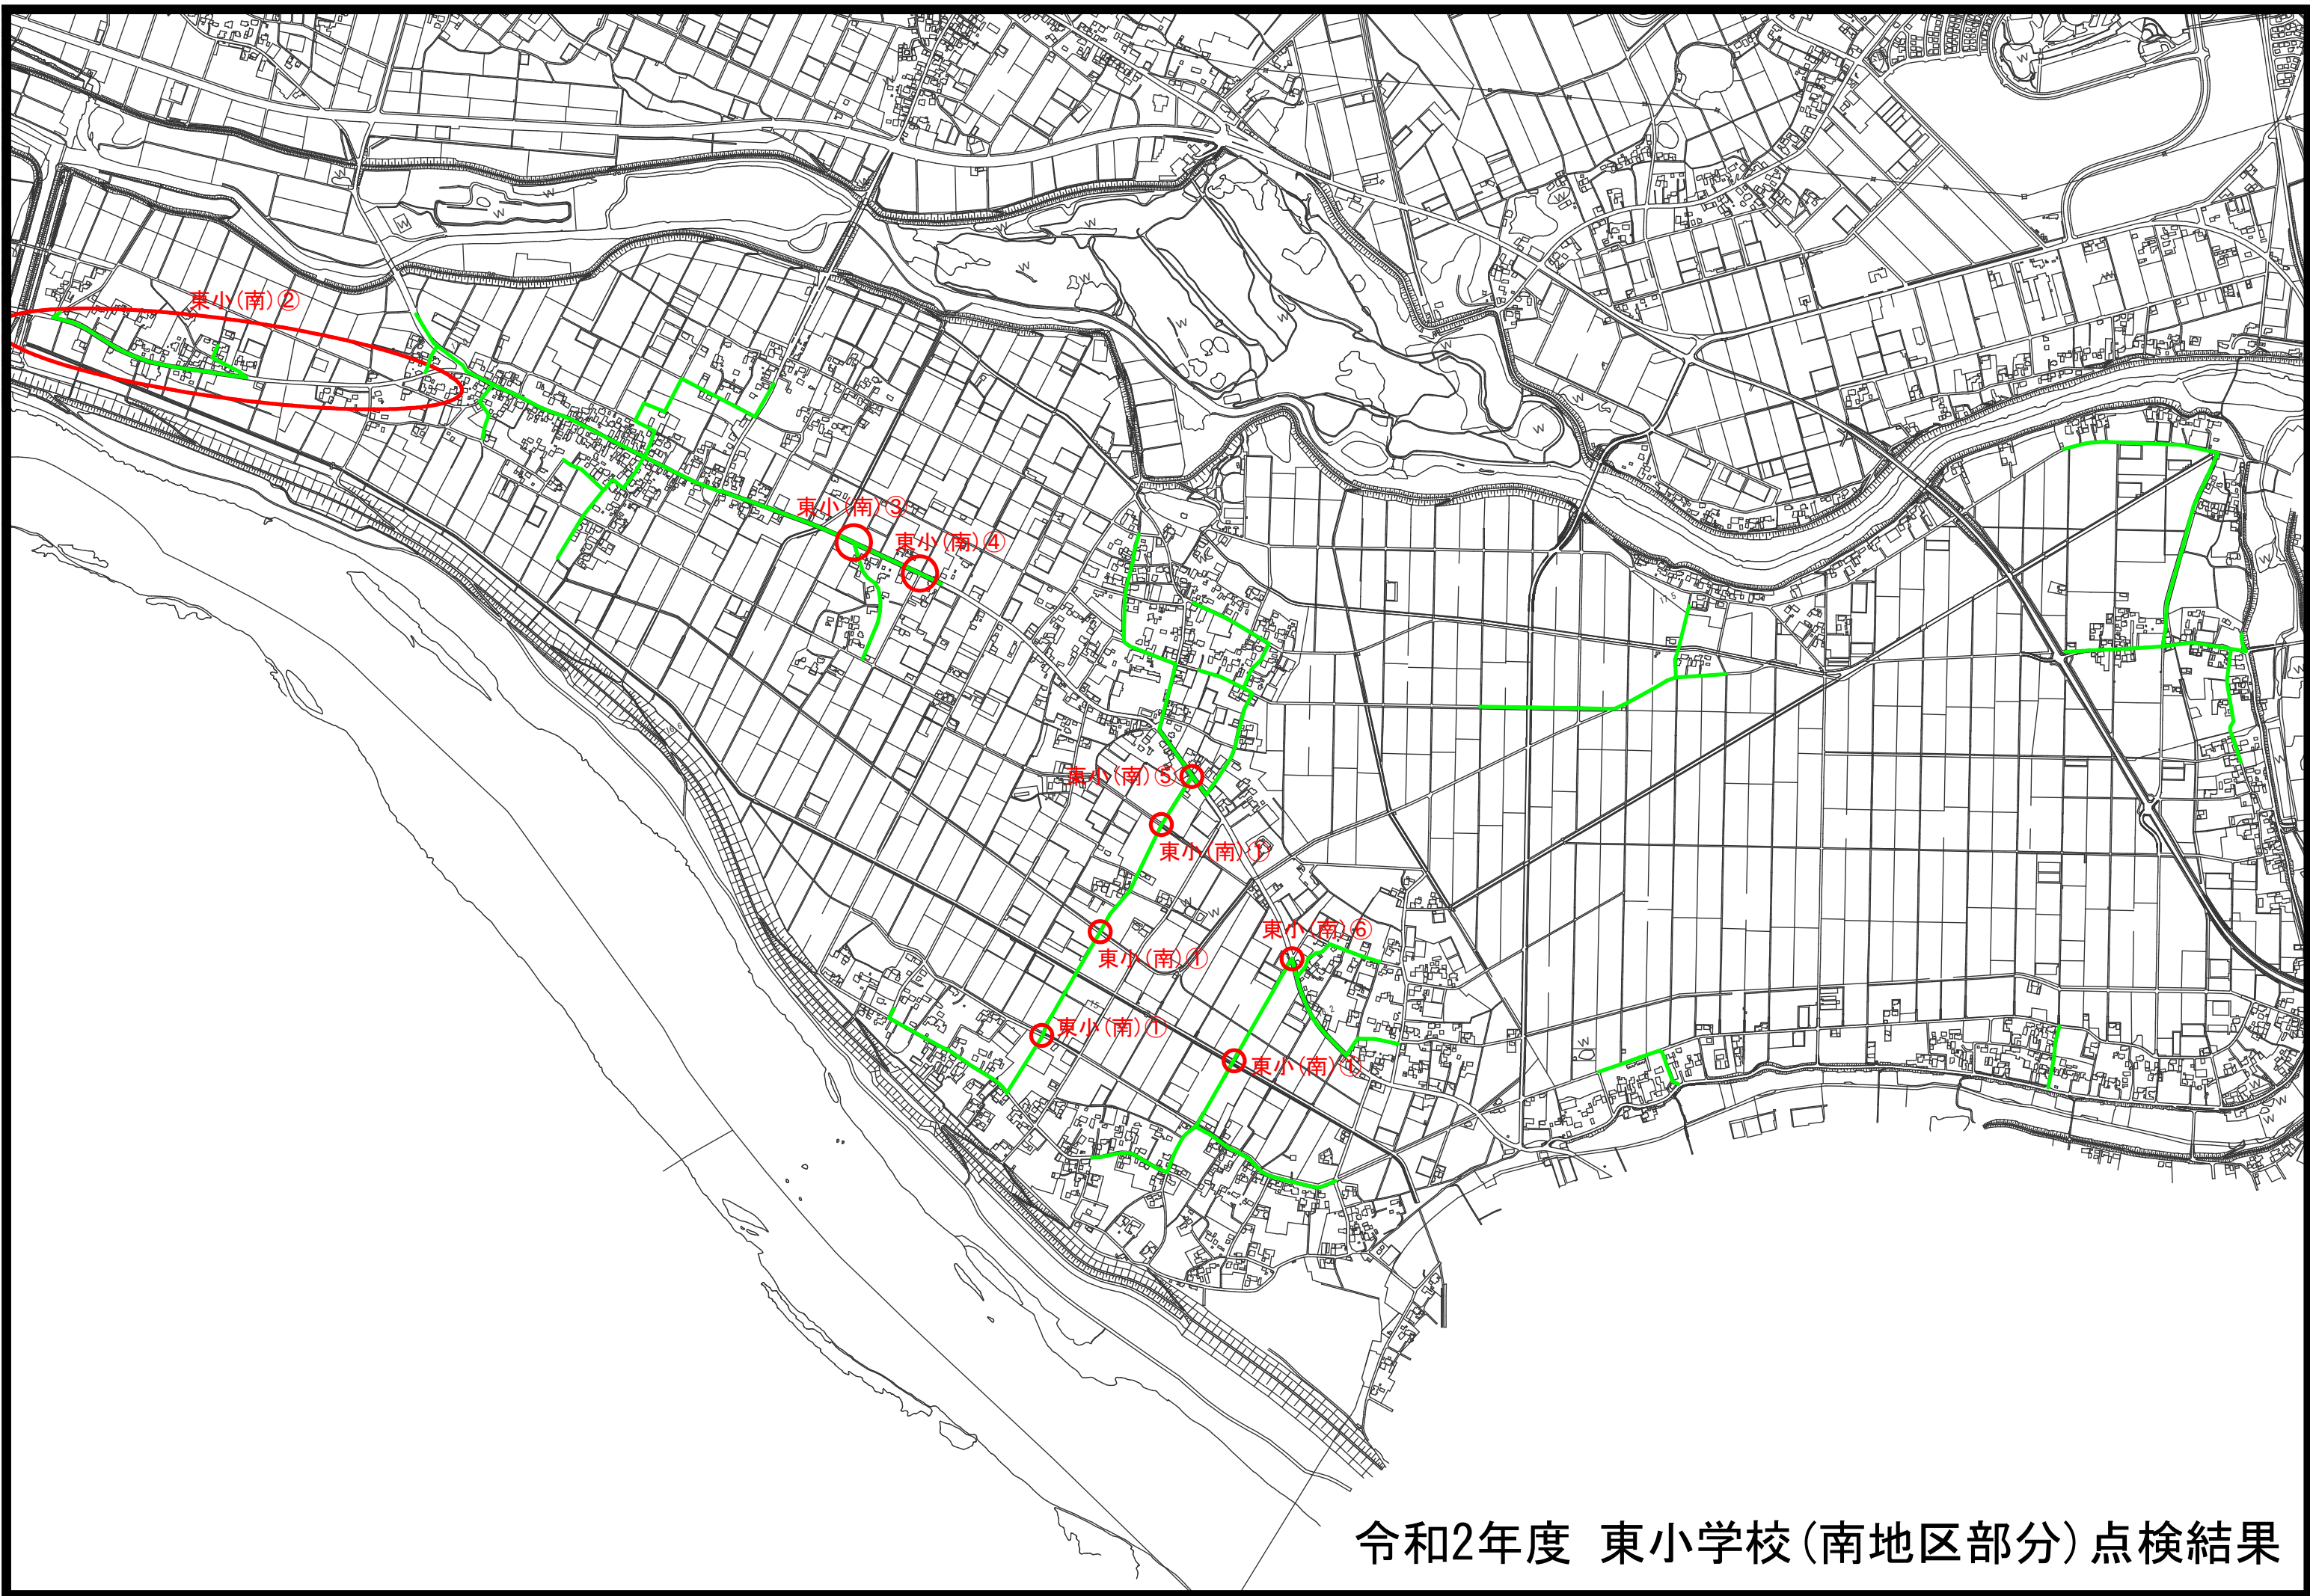
令和2年度 東小学校(南地区部分)点検結果

| | No. | 危険箇所 | 危険な状況（学校からの指摘事項） | 担当課局 | 現況確認 | 対応状況 | 記載<br>年度 | 完了<br>年度 |
|---|---|---|---|---|---|---|---|---|
| 点<br>検<br>指<br>摘<br>箇<br>所 | 1 | アキマ電器～大久保 | 北根用水路の他、地域全域において水路に進入できる状態（フェンス無し）であるため、危険である。 | 都市建設課<br>教育委員会 | フェンス間に隙間があり、子供の進入が可能な状況。<br>危険箇所の明示として、南小学校PTAにより赤旗を設置している。 | 南小学校PTAが赤旗を設置し、児童へ危険箇所の周知をしている状況。水路管理者へ危険を認知してもらい対策を引き続き要望する。<br>（水路管理者：邑楽土地改良区） | H26 | 継続 |
| | 2 | 県道麦倉川俣停車場線 | 自動車が接近して通過するので危険である。 | 都市建設課 | 1-12号線より西側に歩道が無い。 | 歩道の設置について、県道管理者に対して引き続き要望をする。<br>（県道管理者：館林土木事務所） | H30 | 継続 |
| | 3 | 県道麦倉川俣停車場線<br>（小林自動車商会付近） | 横断歩道の路面標示が薄くなり認識できない状態にある。 | 総務課 | 横断歩道であることが運転者や歩行者から認識しにくい状況にある。 | 横断歩道の引き直しについて群馬県公安委員会に要望する。<br>（公安委員会が令和2年度予算で実施予定） | R1 | 継続 |
| | 4 | 県道麦倉川俣停車場線<br>（白石製作所付近） | 横断歩道の路面標示が薄くなり認識できない状態にある。 | 総務課 | 横断歩道であることが運転者や歩行者から認識しにくい状況にある。 | 横断歩道の引き直しについて群馬県公安委員会に要望する。<br>（公安委員会が令和2年度予算で実施予定） | R1 | 継続 |
| | 5 | 県道麦倉川俣停車場線<br>（アキマ電気付近） | 横断歩道の路面標示が薄くなり認識できない状態にある。 | 総務課 | 横断歩道であることが運転者や歩行者から認識しにくい状況にある。 | 横断歩道の引き直しについて群馬県公安委員会に要望する。<br>（公安委員会が令和2年度予算で実施予定） | R1 | 継続 |
| | 6 | 県道麦倉川俣停車場線<br>（宇那根農村公園付近） | 横断歩道の路面標示が薄くなり認識できない状態にある。 | 総務課 | 横断歩道であることが運転者や歩行者から認識しにくい状況にある。 | 横断歩道の引き直しについて群馬県公安委員会に要望する。<br>（公安委員会が令和2年度予算で実施予定） | R1 | 継続 |

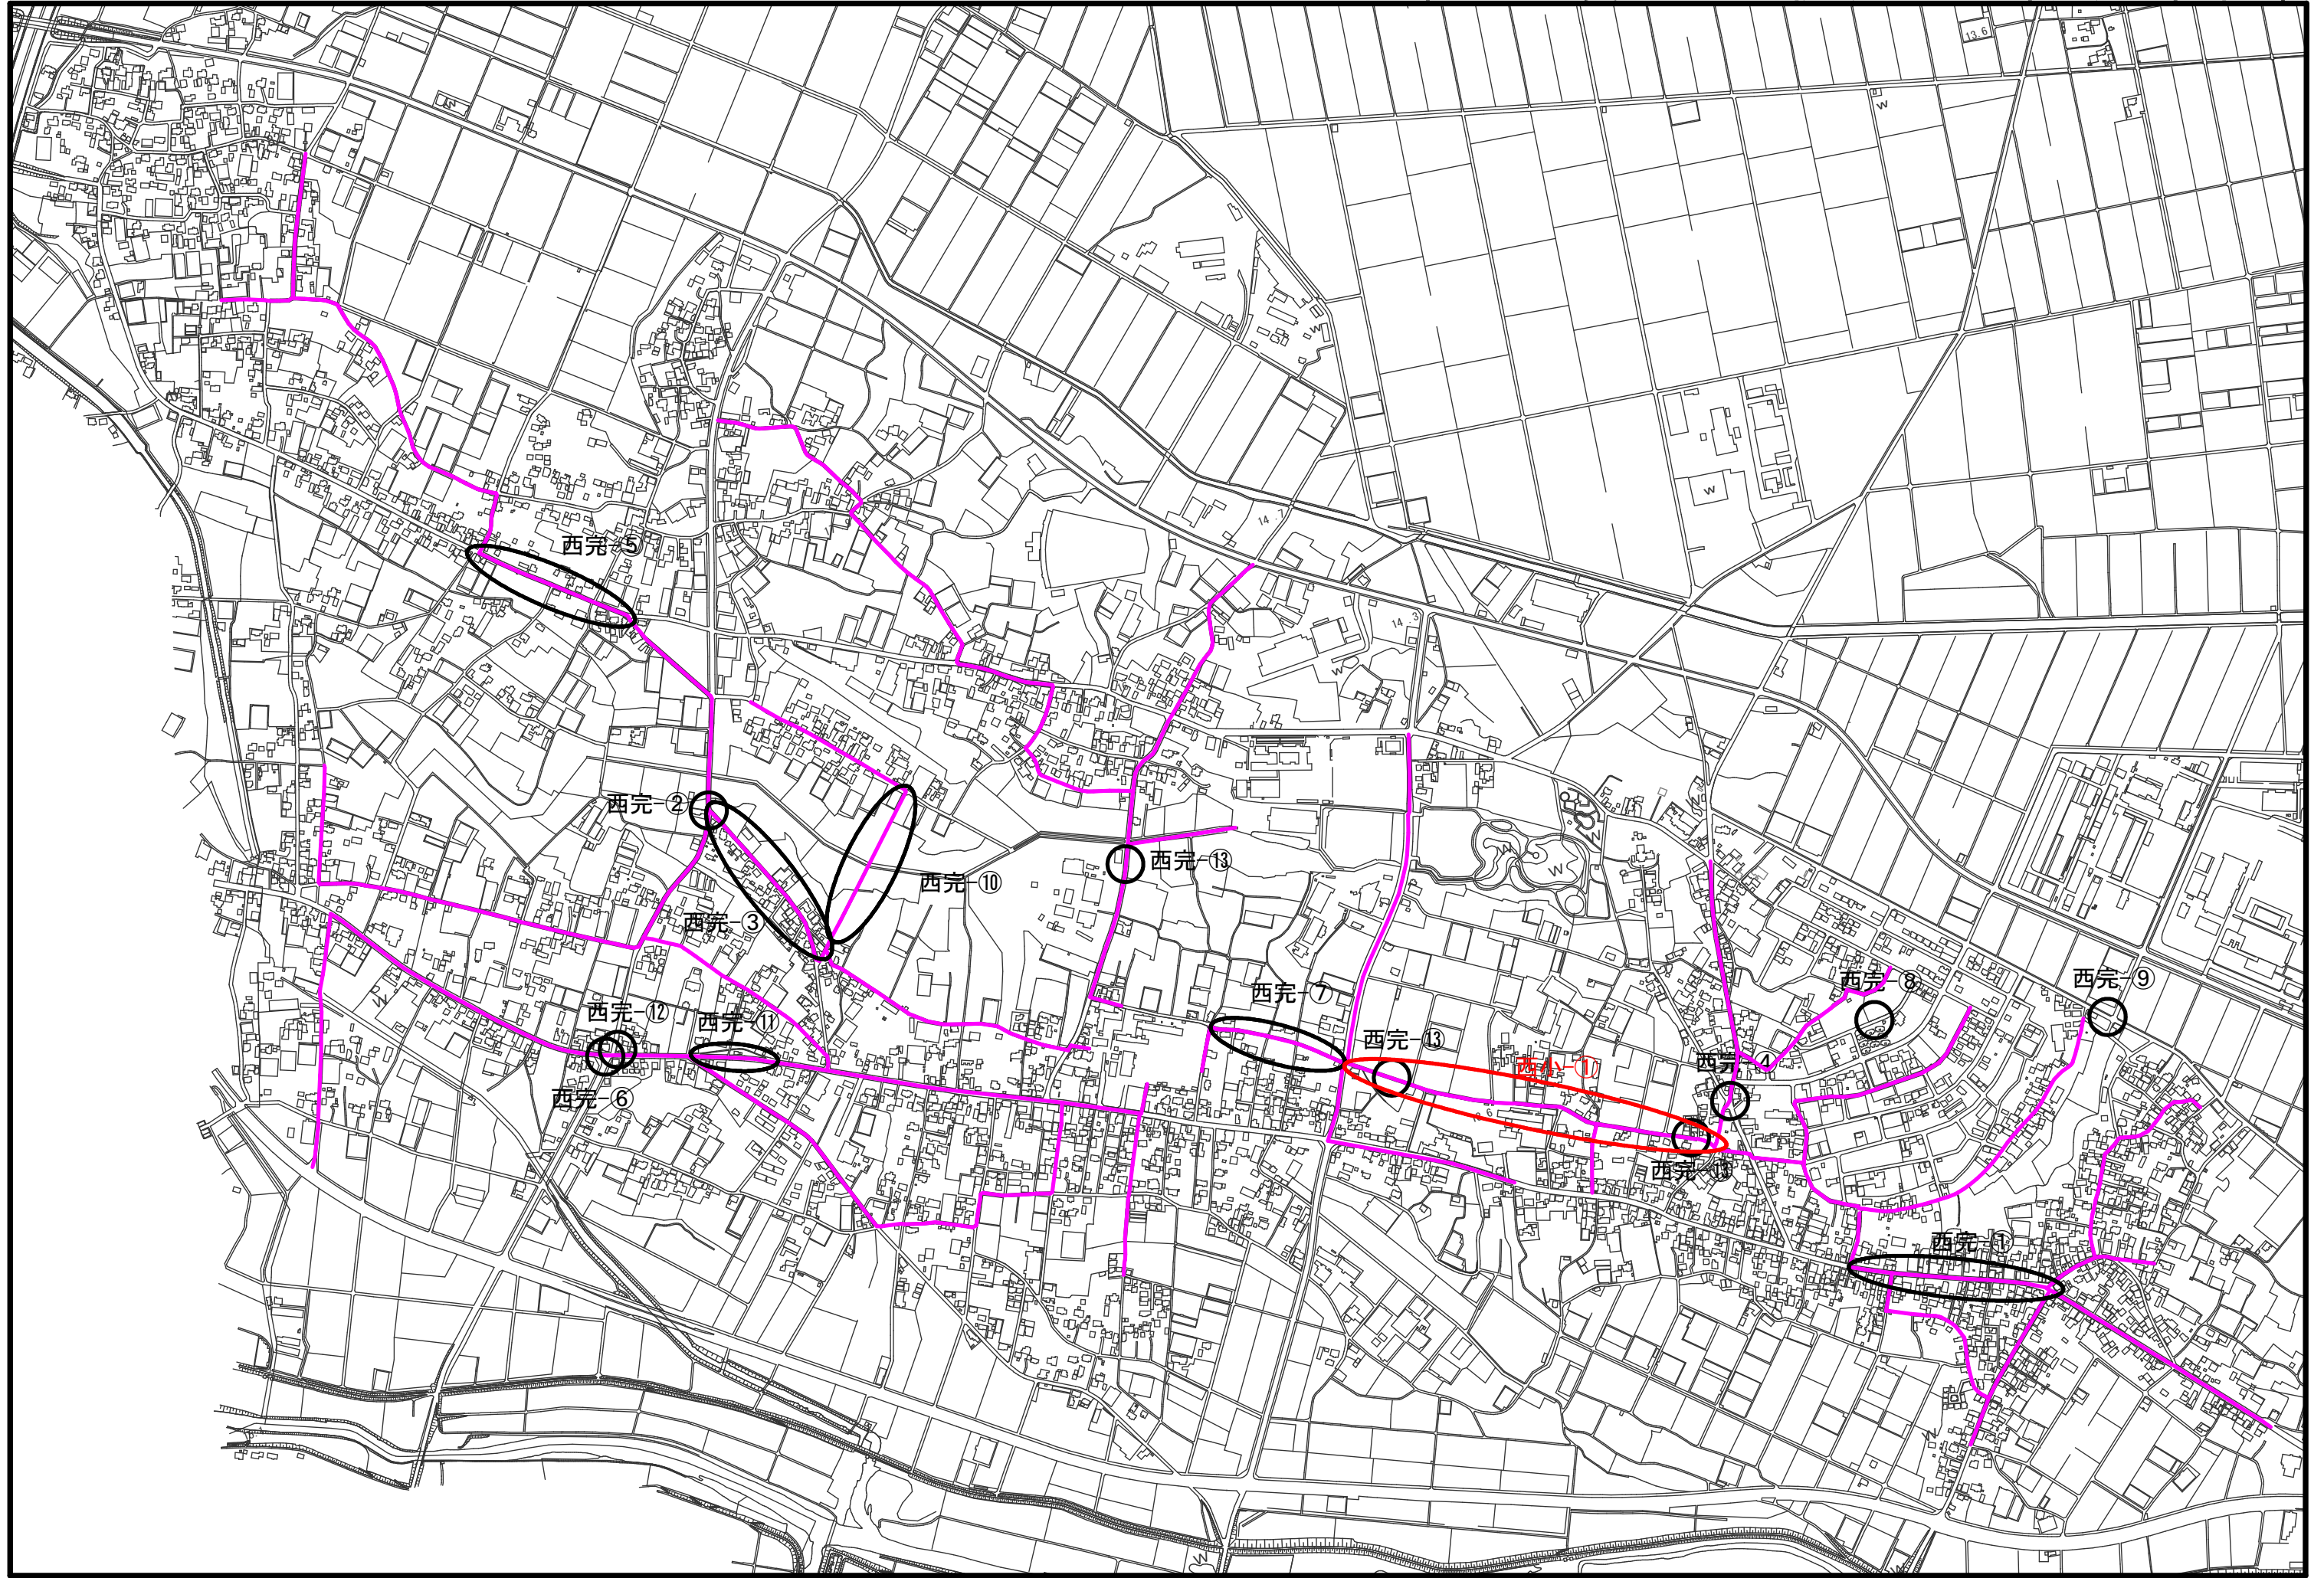
# 令和2年度 西小学校(西地区部分)点検結果

| | No. | 危険箇所 | 危険な状況（学校からの指摘事項） | 担当課局 | 現況確認 | 対応状況 | 記載<br>年度 | 完了<br>年度 |
|---|---|---|---|---|---|---|---|---|
| 点<br>検<br>指<br>摘<br>箇<br>所 | 1 | 町道1174号線 | 旧役場から増田医院までの区間は板倉地区の児童が集まる道路であるが、スピードを出す車両もいるため、適宜ハンプ舗装等を設置してもらいたい。 | 都市建設課 | 西小学校から増田医院までの区間にはハンプ舗装あり、それより東側の町道にはハンプ舗装は無い。近年は一般車両の通行が増えていると思われる。 | ハンプ舗装は車両の速度抑制には有効だが、２輪車の転倒要因にもなってしまうことから、今後においては路面標示を活用した安全対策を検討する。 | H31 | 継続 |

| | No. | 危険箇所 | 危険な状況（学校からの指摘事項） | 担当課局 | 現況確認 | 対応状況 | 記載<br>年度 | 完了<br>年度 |
|---|---|---|---|---|---|---|---|---|
| 対策完了箇所 | 1 | 板倉郵便局から<br>役場付近<br>（県道除川板倉線） | 歩道が無く危険である。拡幅等困難<br>であると思われるので路面標示等で<br>注意喚起してもらいたい。 | 都市建設課 | 歩道は無い、区画線外のスペースも<br>狭く危険である。 | 「学童注意」の路面標示を実施。<br>（館林土木事務所対応） | H26 | H26 |
| | 2 | おぎの屋周辺<br>（県道斗合田<br>岩田岡里線） | 県道「斗合田 岩田 岡里線」（川<br>魚料理おぎの屋周辺）<br>→おぎの屋周辺の三差路は、靱谷地<br>区の児童が東西に渡る通学路である<br>が、南北の道路がゆるくカーブして<br>いて、見通しが悪く、交通量も多く<br>危険である。早期完成とそれに付随<br>する歩道の早期設置を要望。 | 総務課 | 県道拡幅が完了し、交通量増加や通<br>過車両のスピードの出し過ぎが懸念<br>される。 | 平成27年度に横断歩道、手押し信号<br>を設置したため完了。 | H26 | H27 |
| | 3 | おぎの屋北のT字路から<br>県道に向かう通学路<br>（町道2-33号線） | 歩道無 → 路面標示<br>通過車両等の流入が多くなってきて<br>危険である。道路余剰地に舗装を掛<br>けグリーンベルト等の施工ができない<br>か。 | 総務課<br>都市建設課 | 車道幅は広いが、県道の信号を避け<br>る抜け道となっており、通過交通車<br>両が増えてきている。 | 路面標示による注意喚起を実施す<br>る。後の状況を鑑み以後検討する。 | H26 | H27 |
| | 4 | 役場第2庁舎西側<br>（県道除川板倉線） | 県道を横断してしまう児童がいる。<br>何か安全対策は出来ないか。 | 総務課<br>都市建設課 | 県道の線形がカーブになっており見<br>通し出来ない。渡るのは危険。 | 役場前の横断歩道を利用するよう学<br>校より指導する。 | H28 | H28 |
| | 5 | 県道斗合田岩田岡里線<br>より西の町道1068号線 | 歩道が無く危険である。歩道スペ<br>ースだけでも作れないか。 | 都市建設課 | 歩道は無い、区画線外のスペースも<br>狭く危険である。 | 道路幅員が狭く、区画線位置変更<br>にて歩道スペースを確保することは困<br>難である。<br>小学校より、児童への注意喚起等の<br>指導をする。 | H27 | H28 |
| | 6 | 県道斗合田岩田岡里線<br>町道1344号線<br>（旧354号線）<br>交差点 | 歩行者用信号が無いと危険であ<br>る。<br>歩行者用信号を設置出来ないか。 | 総務課 | 信号は設置してあるが、歩行者用信<br>号は無い。小学生の横断あり。 | 歩行者用信号設置。 | H28 | H26 |

| | No. | 危険箇所 | 危険な状況（学校からの指摘事項） | 担当課局 | 現況確認 | 対応状況 | 記載<br>年度 | 完了<br>年度 |
|---|---|---|---|---|---|---|---|---|
| 対策完了箇所 | 7 | 町道1167号線 | 歩道が無く一般交通車両も通るため、児童の接触事故等を危惧している。<br>地域の児童が集中してくる小学校周辺の道路にスクールゾーン等のグリーンベルトの設置ができないか？ | 総務課<br>都市建設課<br>教育委員会 | 対象の道路は生活圏道路として機能しているが、1車線分の幅員しかない。道路整備時に公安と協議し、通行車両スピード抑制のためハンプ舗装を設置している。 | グリーンベルト（スクールゾーン）の設置には現地に見合った条件等を公安と協議しながら決める必要がある。現状では歩道が無いため、単純に設置することはできない。<br>設置するためには車道幅員が足りなと思われる。狭小道路に設置することは可能であるが、時間帯により交通規制（車両進入禁止等）の必要があるため、近隣住民の通行が妨げられる。通行する場合は、通行許可等の取得が必要となる。<br>沿線住民への影響を考慮し、スクールゾーンの設置は見送る事とし、登下校に関わるルール等を小学校から指導する。 | H30 | H30 |
| | 8 | 大林児童公園付近 | 不審者が自転車に乗っている。<br>(H29) | 総務課 | 周辺にアパートが多い。<br>不審者事案については、過去に警察が対応した経緯がある。 | 防犯カメラの設置完了。 | H30 | H30 |
| | 9 | ヤクルト販売所付近 | 通行中の中学生に「板中ばかやろう」と奇声をあげて殴りかかる。<br>(H28) | 総務課<br>教育委員会 | 不審者事案については、過去に警察が対応した経緯がある。 | 近くにあるヤクルトに見回りの協力を警察がお願いしている。<br>防犯パトロールの強化や警察官によるパトロールを強化する。 | H30 | H30 |
| | 10 | 浮戸内の道路<br>(町道1134号線) | 民家等なく道路全域にわたり暗く危険である。<br>改築道路の段差対策を望む。 | 総務課<br>都市建設課 | 人家の無い道路である。道路脇に雑木等の茂みがある。 | H28年度に防犯灯更新済み（LEDライト）。<br>H28～道路拡幅整備事業に着手し、R2に完了した。 | H27 | R2 |

| | No. | 危険箇所 | 危険な状況（学校からの指摘事項） | 担当課局 | 現況確認 | 対応状況 | 記載<br>年度 | 完了<br>年度 |
|---|---|---|---|---|---|---|---|---|
| 対策完了箇所 | 11 | 町道1344号線<br>（旧国道354号線） | 一部歩道が無いので、その区間の歩道設置をしてほしい。（H30）<br>歩道の存在は確認できたが、奥まった所にあり、児童を歩かせるには不向きであるので、本線沿いに歩道の設置を要望したい。（R1） | 都市建設課 | 道路沿線において一部歩道が無い様に見えるが、歩道は余剰スペース（植栽帯等）の北側を通っており連続している。 | 歩道は連続して設置してあるため、そちらを利用するよう指導をしよう。（H30）<br>歩道スペースに個人宅の樹木の枝が出ている箇所について剪定を依頼し、安全に歩行できるように指導及び対応をした。（R1） | H30 | R1 |
| | 12 | 県道斗合田岩田岡里線<br>町道1344号線(旧354号) | 隅切りの設置とポールを設置で安全対策をしてもらいたい。 | 都市建設課<br>教育委員会 | 指摘箇所には隅切りが設置されている。横断歩道幅分縁石が無いが通常<br>の交差点形状である。 | 通常の交差点形状であり信号機も設置されている。信号待ちの際、できる限り道路側から離れた位置で待つよう学校で安全指導を行った結果、安全性が確保された。 | R1 | R1 |
| | 13 | 町道1-15号線<br>町道1174号線 | 路面標示が消えかけており、通学路の注意喚起できないのでは？ | 総務課 | 指摘箇所の路面標示が薄くなっている。 | 路面標示を更新済み。<br>他の場所においても路面標示が消えかけていれば報告して欲しい。 | H30 | R1 |

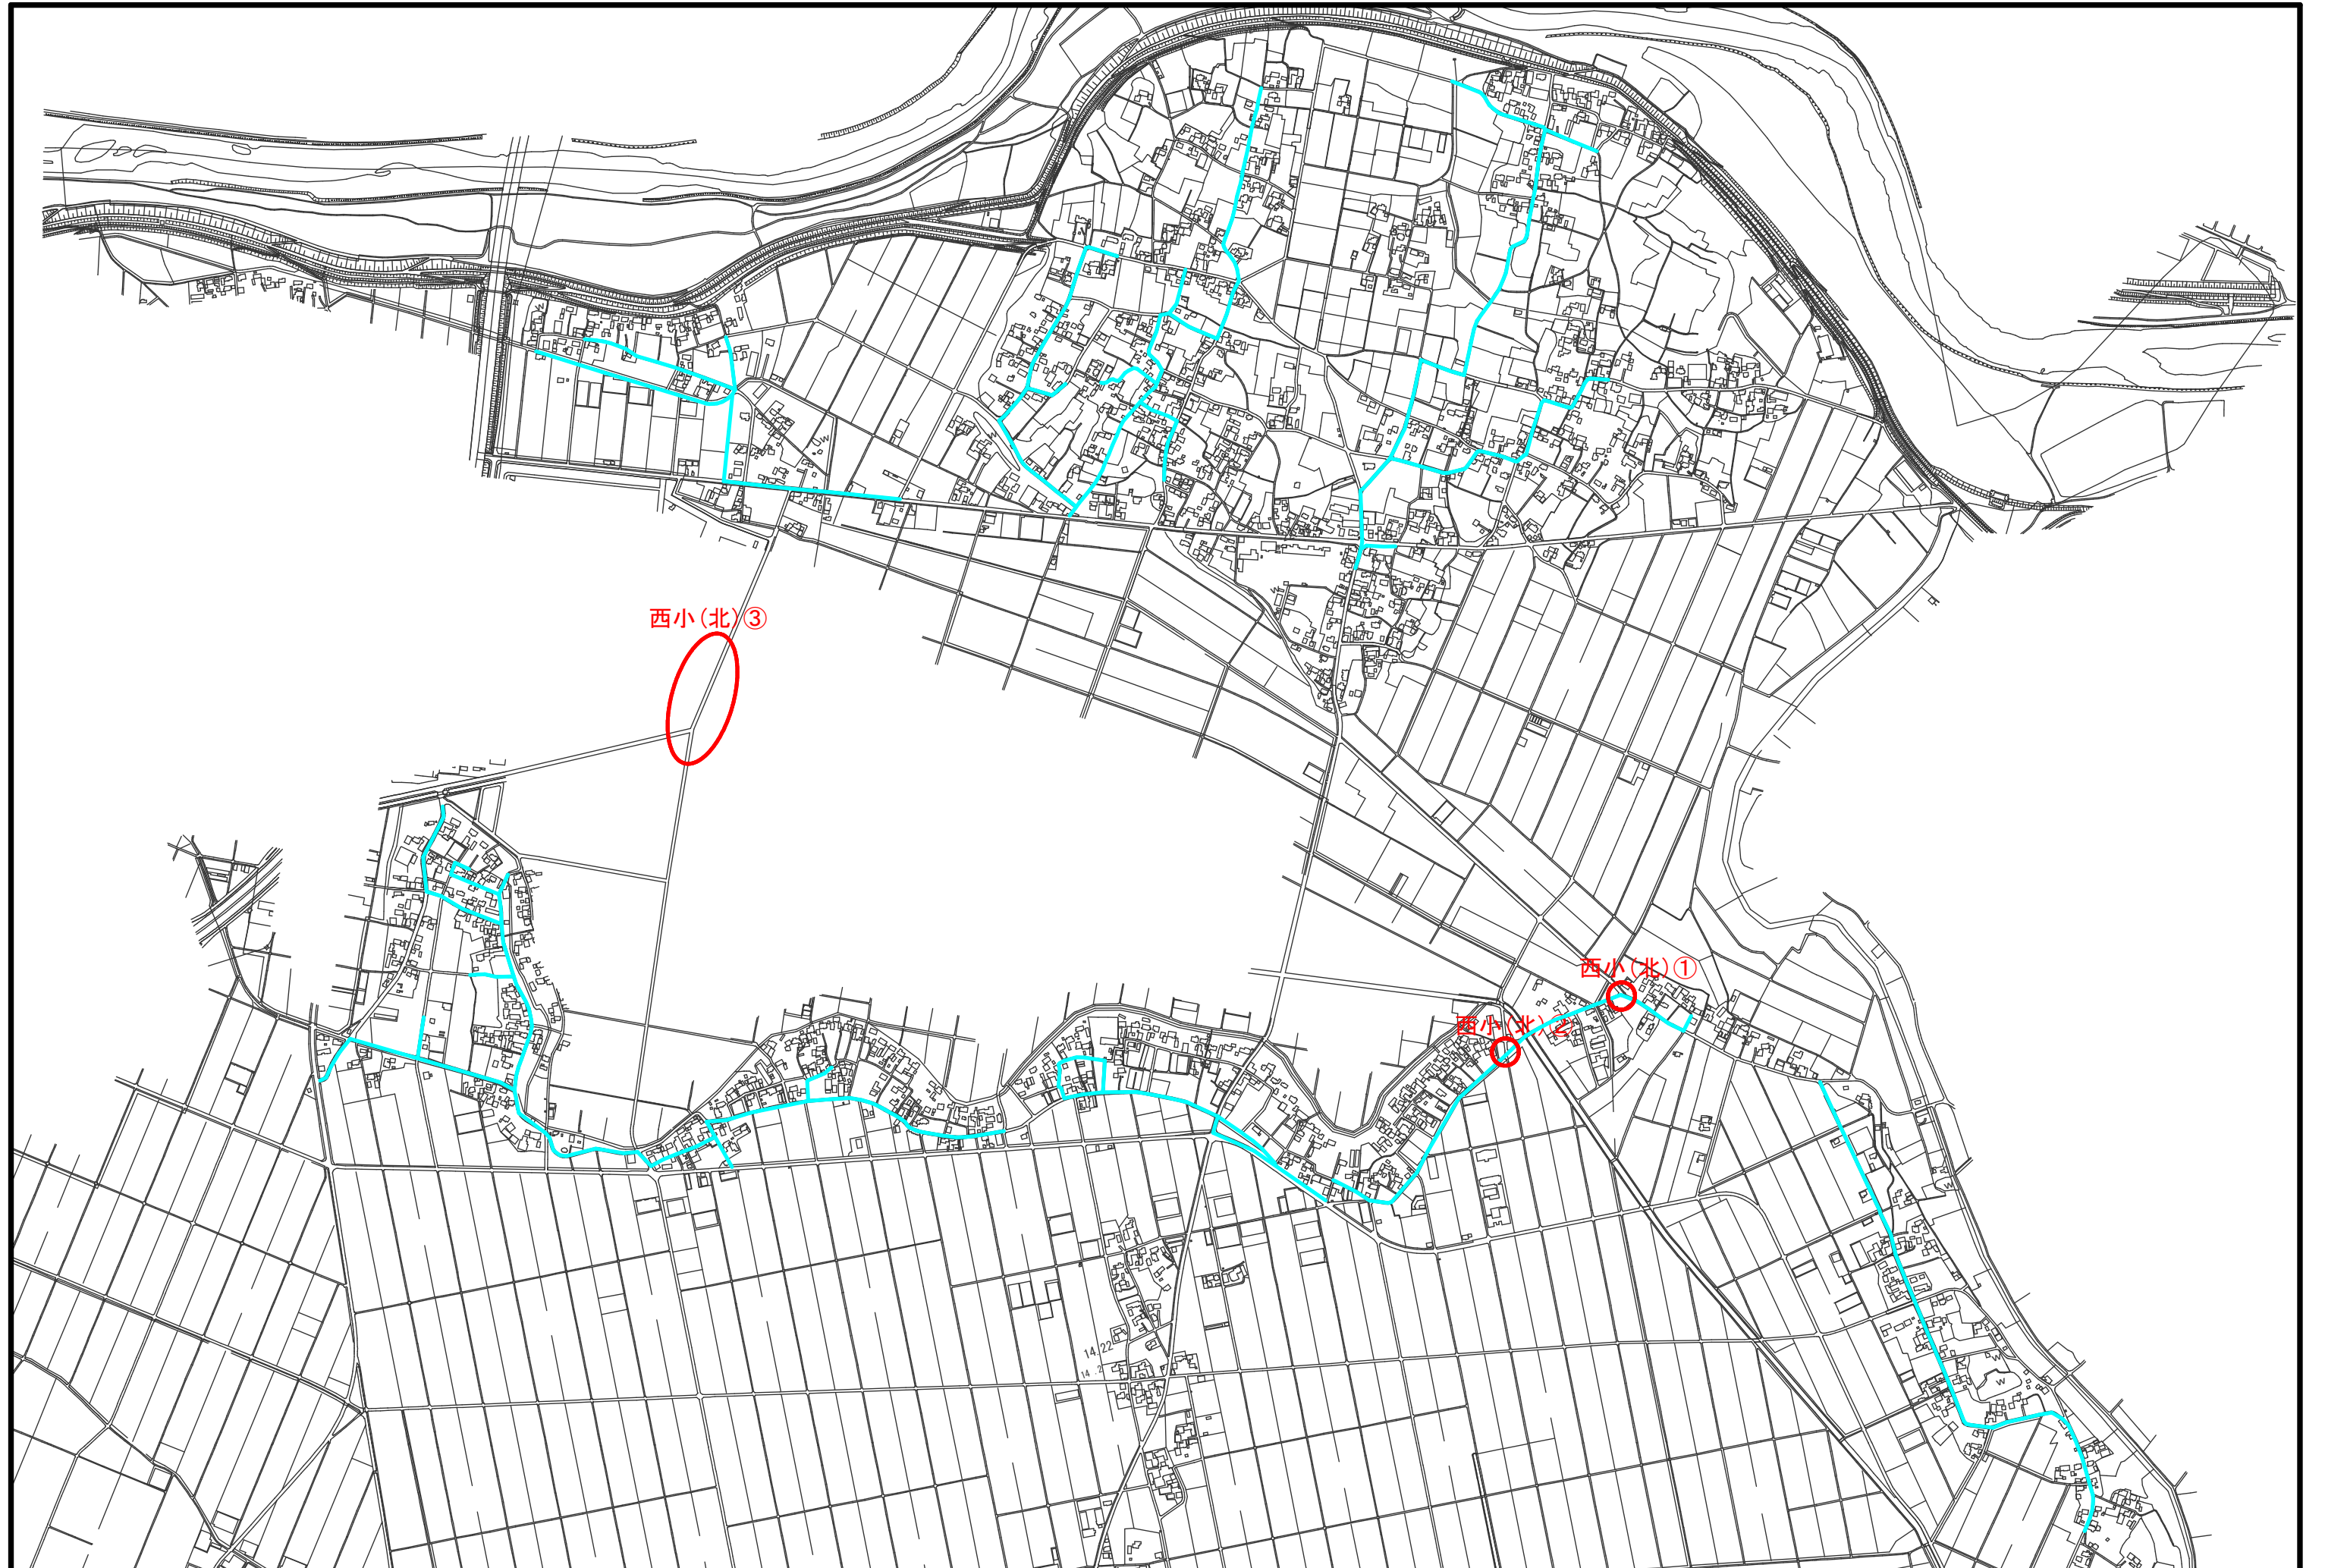
# 令和2年度 西小学校(北地区部分)点検結果

| | No. | 危険箇所 | 危険な状況（学校からの指摘事項） | 担当課局 | 現況確認 | 対応状況 | 記載<br>年度 | 完了<br>年度 |
|---|---|---|---|---|---|---|---|---|
| 点<br>検<br>指<br>摘<br>箇<br>所 | 1 | 町道１－７号線及び<br>町道５０６２号線交差点 | 横断歩道がないため歩行者が危険である。 | 総務課<br>都市建設課 | 横断歩道がなく停止線や止まれの表示が薄くなり認識しにくい状況にある。 | 町道１－７号線に対して町道５０６２号線の歩道がないことから、横断歩道を設置すると、更に危険性が増す結果が予測されることから、停止線や止まれの表示の引き直しを検討する。 | R2 | 継続 |
| | 2 | 町道２－２５号線及び<br>町道５０６２号線交差点 | 停止線と止まれの表示が薄くなり認識しにくい状況にある。 | 総務課<br>都市建設課 | 完全に消えている状況にはないが、引き直す必要性はある。 | 停止線や止まれの表示の引き直しを検討する。 | R2 | 継続 |
| | 3 | 館林東部工業団地東側<br>(館林市の市道部分) | 館林市道部分の道路下を横断するボックスカルバート部分において、取り付け道路と歩道が沈下し10cm程度の段差が生じているため危険である。 | 都市建設課 | ボックスカルバート部分と車道及び歩道部に大きな段差が生じている。 | 段差部分に対して擦り付け舗装による補修が必要であるため、道路管理者である館林市役所道路河川課に補修の要望をしたところ簡易的な補修しか考えていないとの回答がありR2.7に簡易的な補修が実施された。簡易的な補修は破損しやすいことから、再度、損傷や沈下を発見した際は、館林市役所道路河川課に補修を継続して要望する。 | R2 | 継続 |

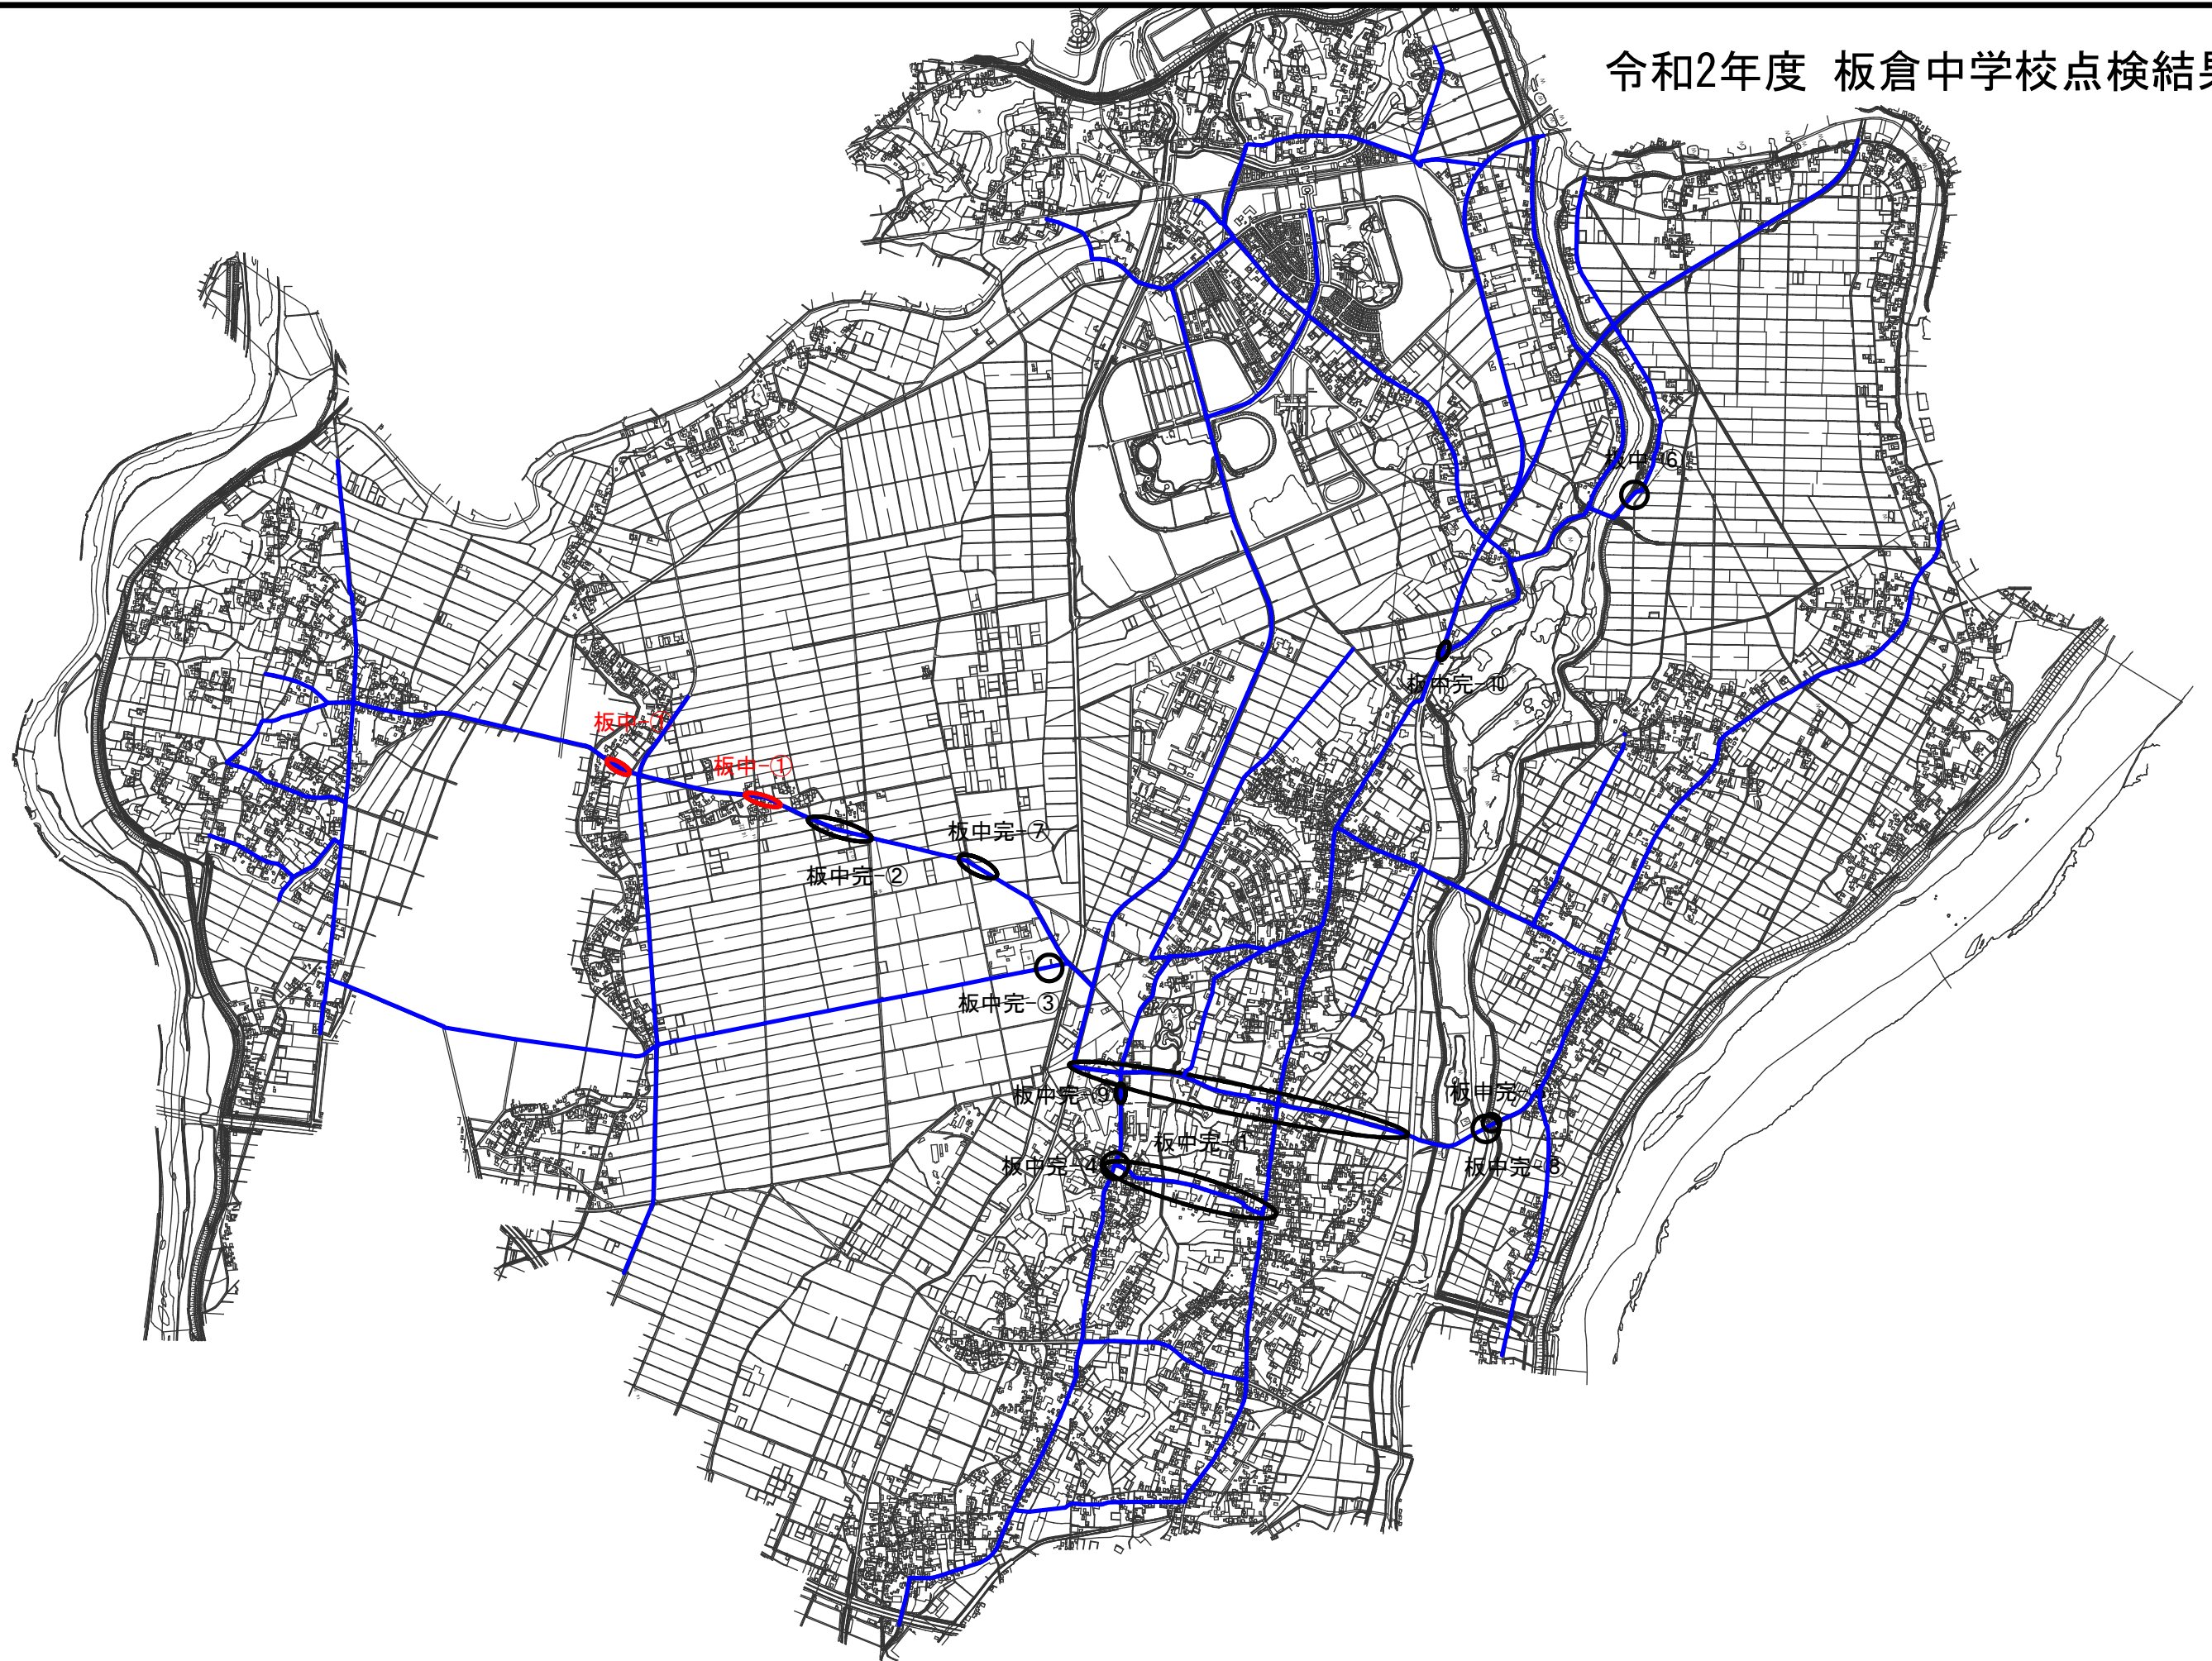
令和2年度 板倉中学校点検結果

| | No. | 危険箇所 | 危険な状況（学校からの指摘事項） | 担当課局 | 現況確認 | 対応状況 | 記載<br>年度 | 完了<br>年度 |
|---|---|---|---|---|---|---|---|---|
| 点<br>検<br>指<br>摘<br>箇<br>所 | 1 | 県道除川板倉線 | 一部区間で歩道が無く危険である。 | 都市建設課 | 一部歩道がない区間は車道を通行する形態となることから危険性がある。 | 地権者の同意が得られていない状況にある。今後、点検報告と併せて館林土木事務所と協議を継続する。館林土木事務所へ要望書提出済み。H27区間前後に「学童注意」路面標示済み。（館林土木事務所対応）歩道の整備については、引き続き要望書を継続して提出する。 | H27 | 継続 |

| | No. | 危険箇所 | 危険な状況（学校からの指摘事項） | 担当課局 | 現況確認 | 対応状況 | 記載<br>年度 | 完了<br>年度 |
|---|---|---|---|---|---|---|---|---|
| 対策完了箇所 | 1 | 板中西側道路<br>（町道1-5号線） | 中学生が自転車で歩道を通れるよう申請をお願いしたい。 | 総務課 | 現状では歩道内の自転車走行は法律上不可能である。<br>自転車歩行者専用道路の協議が必要。 | 歩道幅員がせまく、自転車歩行者道にすることは不可能との回答。（公安委員会）（町道1-12号線は自転車歩行者道路対応済み） | H27 | H27 |
| | 2 | 県道除川板倉線 | 一部区間において、歩道表面が荒れており通行に支障をきたしている。 | 都市建設課 | 路面が荒れている状況。 | H27歩道部舗装修繕実施<br>（館林土木事務所対応） | H27 | H27 |
| | 3 | 町道1-11号線<br>町道6166号線<br>交差点 | 路面が荒れており、通行が危険である。 | 都市建設課 | 舗装面が荒れており、小石等もあり自転車の転倒が危惧される。 | 舗装打ち替え実施。 | H28 | H28 |
| | 4 | 板倉中学校北西<br>石塚交差点<br>（町道1-15号線<br>町道1150号線） | 見通しが悪く危険である。 | 総務課 | 交差点間際に来るまで見通しが出来ない。 | カーブミラーを設置。 | H28 | H28 |
| | 5 | 上・下蛭田橋付近<br>（町道1-12号線） | 舗装が悪く凸凹していて危険である。 | 都市建設課 | 蛭田橋と町道の接合部が沈下等の影響による凹凸を確認。 | 舗装修繕実施。 | H28 | H28 |
| | 6 | 八間樋橋付近砂利道<br>（町道2-22号線） | 集会場から八間樋橋に向かう町道が砂利道で滑りやすく危険である。 | 都市建設課 | 谷田川堤防拡幅工事中<br>砂利道の坂道であるため滑りやすい。<br>（谷田川堤防拡幅工事中） | 対象道路の舗装完了。 | H29 | H26 |
| | 7 | 県道除川板倉線 | 一部区間において、農地との段差があり転落の危険がある。毎年、数名の生徒が風にあおられ転落している。 | 都市建設課 | 段差のある箇所には転落防止柵が設置されているが、一部区間において未設置箇所がある。 | H27転落防止柵の設置は高さの条件等により困難との回答。<br>設置不可能であるため学校から生徒へ指導する。 | H27 | H30 |
| | 8 | 谷田川右岸堤防<br>町道1-12号線<br>交差部 | 縁石が草に覆われており、中学生が気付かず乗り上げて転倒したとの報告が数件あった。 | 都市建設課 | 堤防の草に覆われ、縁石が見えない状況である。 | 堤防の除草は群馬県が定期的実施しているが追いつかない状況がある。<br>注意喚起のためのラバーポールを設置済み。 | H30 | R1 |

| | No. | 危険箇所 | 危険な状況（学校からの指摘事項） | 担当課局 | 現況確認 | 対応状況 | 記載<br>年度 | 完了<br>年度 |
|---|---|---|---|---|---|---|---|---|
| 対策完了箇所 | 9 | 校庭北側道路<br>（町道1150号線） | ワダチがあり、車両通行時に水が歩道内まで飛び散り、中学生が濡れてしまう。<br>降雨時に確認してもらいたい。 | 都市建設課 | 極端なワダチは確認できないが、車道部全体が下がっており、水溜りができる状況であると思われる。 | 道路全体の舗装状態は良好であり、場所により薄く水がたまる可能性はあると思われるが、舗装の修繕の必要性は無いと考えている。<br>R2予算において舗装修繕工事を実施したことから状況が改善された。 | H30 | R2 |
| | 10 | ゴルフ場付近<br>（国道354号線） | 歩道内に段差があったり、草が繁茂しており、通行が危険である。 | 都市建設課 | 草が繁茂している。<br>歩道内の縦断方向に段差がある事を確認した。 | 道路管理者（館林土木事務所）へ伝え、対応を依頼する。<br>除草については引き続き状況に応じて要望書を提出する。 | R1 | R1 |
