## 板倉町 通学路安全プログラム

～通学路の安全確保に関する取組の方針～

令和3年10月

板倉町通学路安全推進会議

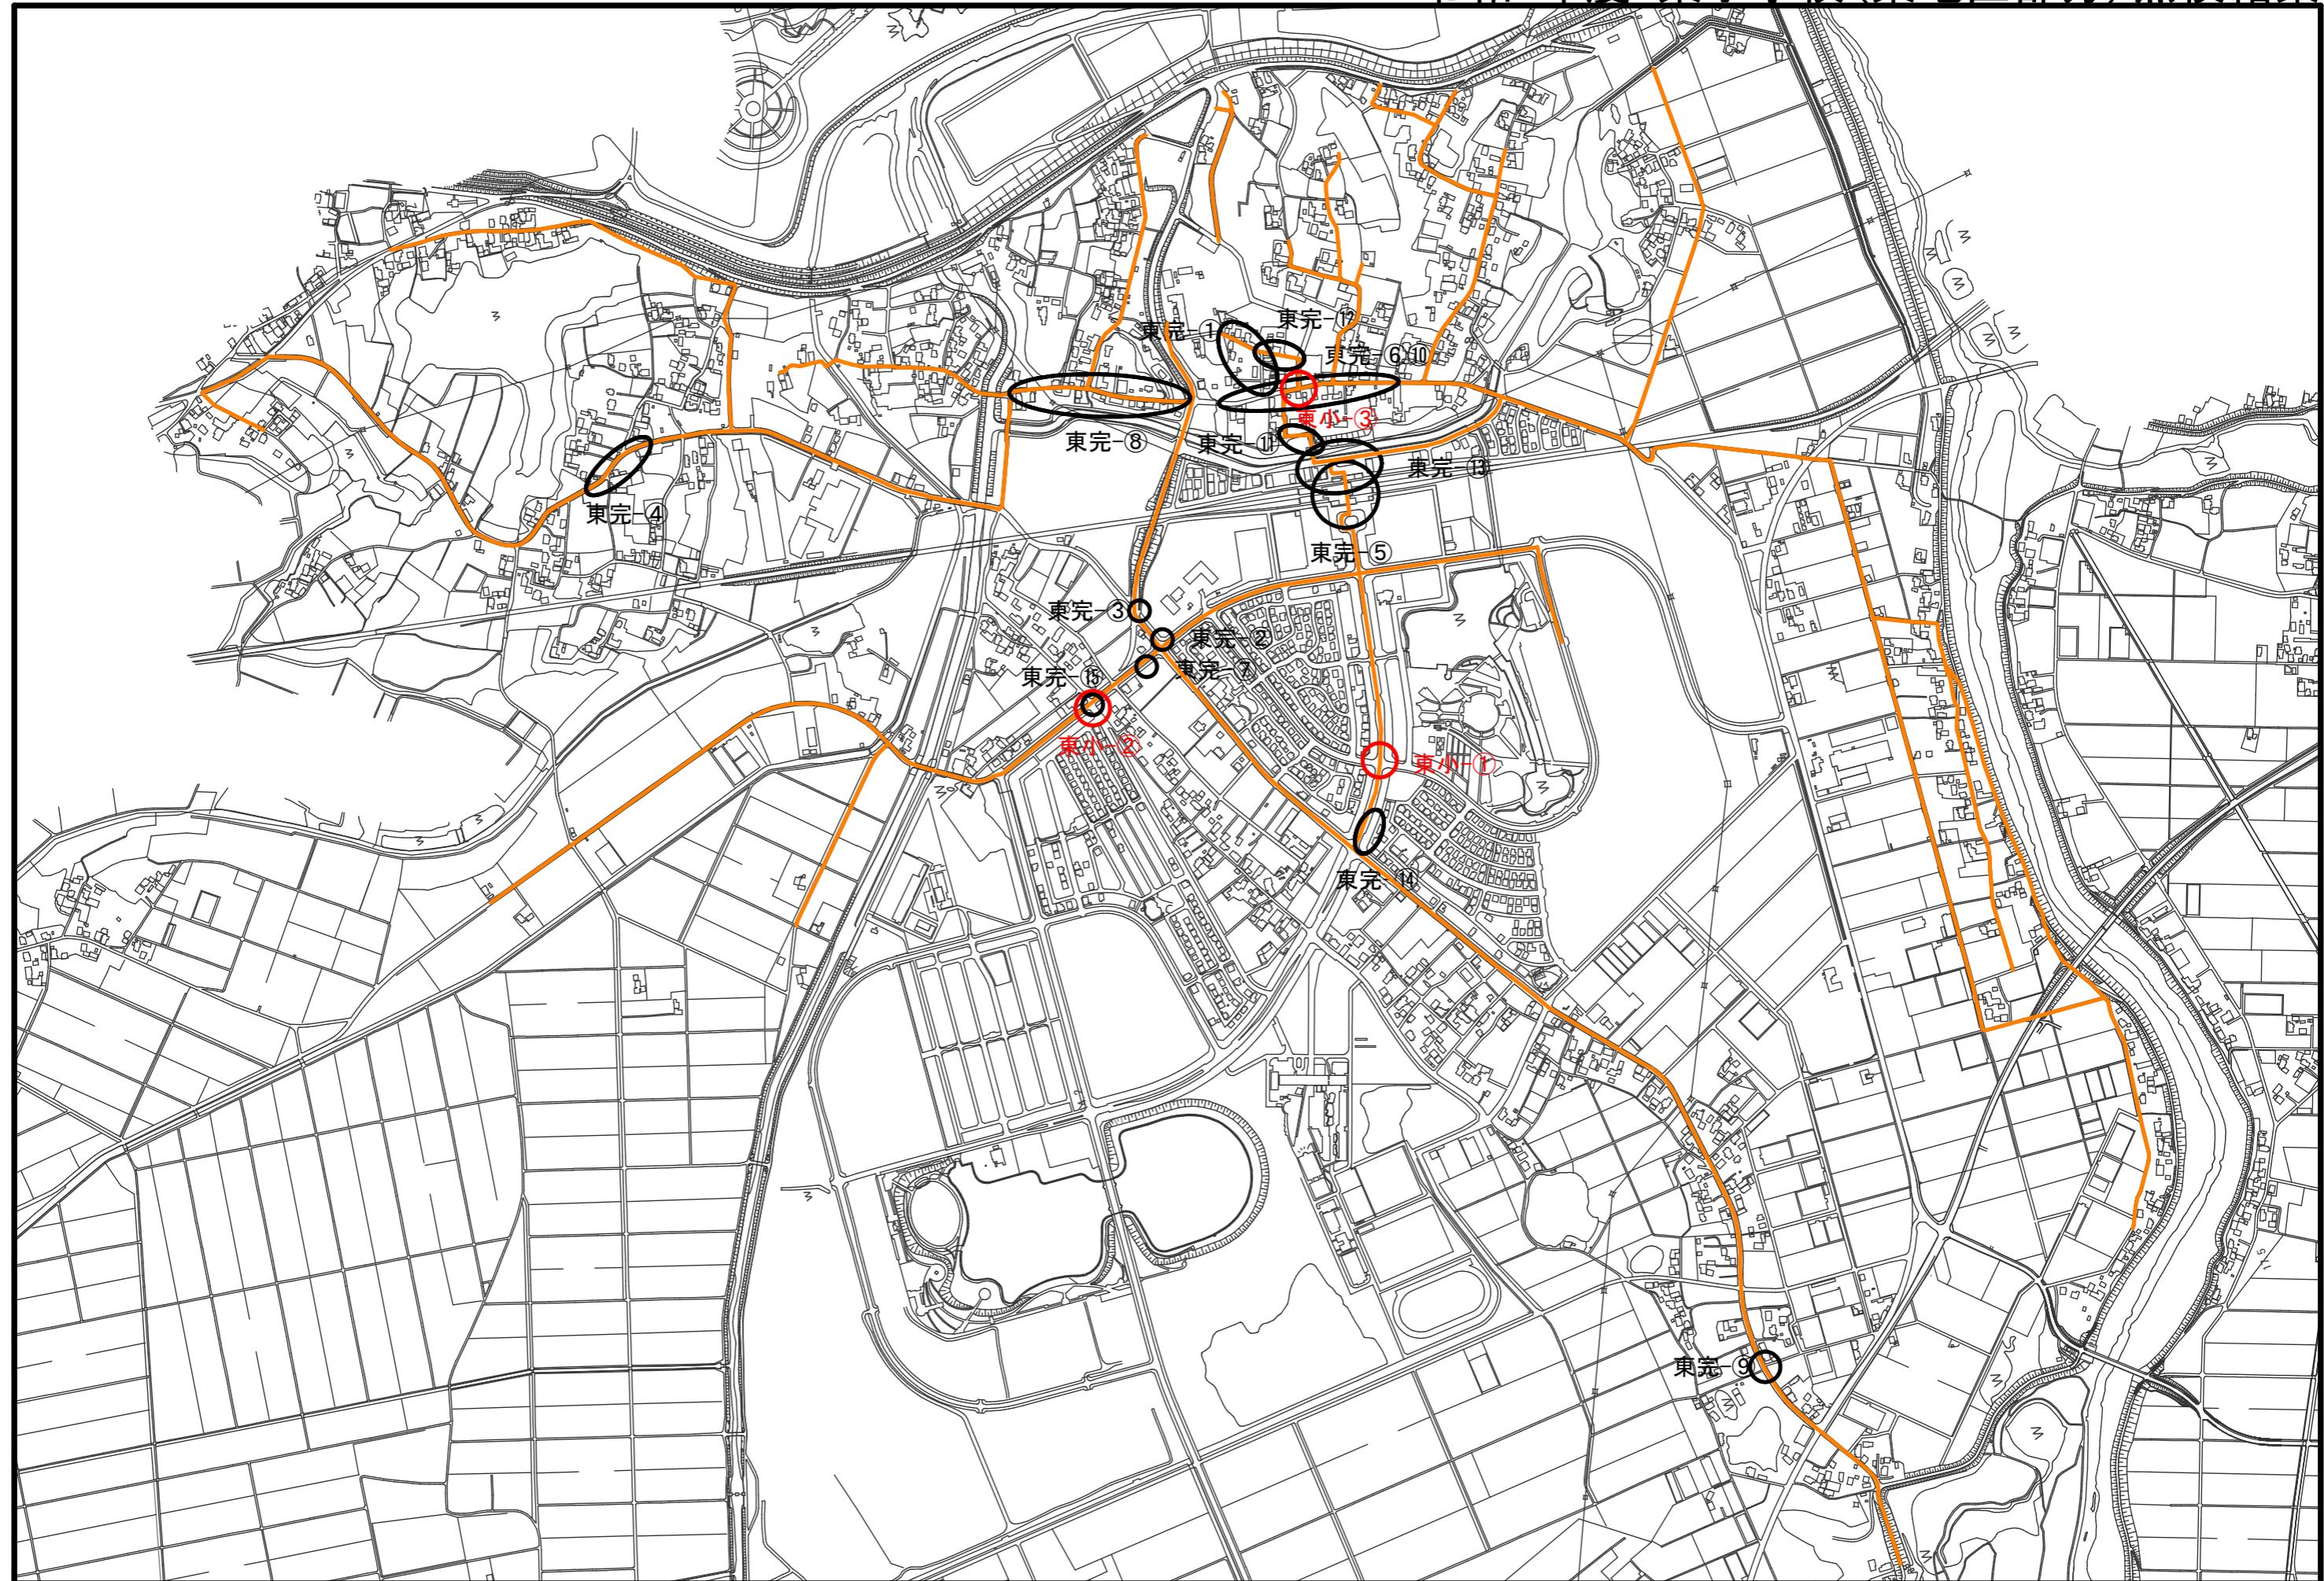
## 令和3年度 東小学校(東地区部分)点検結果

No.	危険箇所	危険な状況（学校からの指摘事項）	担当課局	現況確認	対応状況	記載年度	完了年度
点検指摘箇所	1 ふれあい通り交差点	板倉ニュータウン内の幹線道路の交差点であり、通学、通勤時間帯等では車の通りが多く危険であるため、信号機を設置してほしい。	総務課 都市建設課	朝は、通学、通勤、保育園への送迎等で歩行者、自動車の需要が多い交差点である。	H18年から公安委員会へ要望している。設置条件として隣接する信号機から150m以上離れている事との明示があり不適合であるが、地元の要望があるため、引き続き、公安委員会へ要望する。	H29	継続
	2 町道3406号線 町道2-40号線 の交差点	泉野1丁目地内在住児童の通学路となっているが、町道3406号線からの自動車通行量が多く危険であるため、横断歩道を設置してほしい。	総務課	他の町道に比べ自動車通行量が多いと思われる交差点である。	同様の交差点形状がニュータウン内に複数存在するため、特定箇所への横断歩道設置は困難と思われる。公安委員会へ相談した結果、道路の反対側の交差点には横断歩道が設置されているため、再検討するとの事。	H30	継続
	3 町道1-5号線の 横断歩道部	カーブで見通しが悪く、児童が横断時に危険である。	総務課 都市建設課 教育委員会	自動車の運転者からも、横断歩道を渡る児童からも視認性が悪い交差点である。	自動車の速度抑制を目的とした、路面標示や注意喚起標識の設置を検討するとともに、児童横断時の見守り活動を強化することを検討する必要がある。	R3	継続

No.	危険箇所	危険な状況（学校からの指摘事項）	担当課局	現況確認	対応状況	記載年度	完了年度
対策完了箇所	1 小学校南側 (町道4070号線 町道4071号線)	学校南側の通学路は道幅が狭く、歩道もない。	都市建設課	通過交通が無く、拡幅予定もない。	現状維持。	H26	H26
	2 跨線橋西側交差点 (県道海老瀬飯野線 町道3357号線)	陸橋を下りたセブンイレブンの信号機付近は水たまりになりやすい。	都市建設課	降雨後、排水機能が悪く水たまりができる。	清掃を実施、完全ではないが改善をしている状況。	H26	H26
	3 跨線橋西側 (県道海老瀬飯野線 町道2-40号線)	陸橋を下りたところは、自転車は滑りやすい。	都市建設課	砂や砂利等がたまりやすい。	周辺舗装補修済み、清掃を実施。	H26	H26
	4 増保鉄工所周辺道路 (県道海老瀬飯野線)	8区の佐藤さんの所の道路がカーブが続き、歩道もなくなるので、危ない。道路のカーブが緩やかにならないか。	都市建設課	カーブで見通しが悪いが路面と側溝の段差解消済み。 線形変更、拡幅予定なし。	歩行者スペースが狭い事は認識している。そのため車道部と側溝の段差を解消しスペースを確保した。 (館林土木事務所回答)	H26	H26
	5 駅構内	駅の中を通るのを不安に思っている保護者も多い。防犯パトロールや地域の方に児童の下校時に通ってもらうよう声をかける。	総務課	防犯カメラを設置済み。公民館職員がパトロールを実施している。	対策は現状を維持する。また、小学校より児童に指導している。	H26	H26
	6 学校周辺 (町道1-5号線)	「児童に注意」の標識を南と北側につけてほしい。	総務課	三角商店前の道路に通学路等の標示が無い。	三角商店前に新たに設置した。	H26	H26
	7 コンビニ周辺 (町道3357号線)	コンビニ客の出入りがあり、児童が危険である。	都市建設課	民間の出入り口であるため、今以上の規制は出来ない。 学校から指導をしてもらう。	出入り口となる箇所に擬石を設置して安全を確保しているので現状維持。	H27	H27

8 資料館西側道路 (町道1-5号線)	道路が狭く危険である。(H27) 歩道を設置してほしい。(H28)	総務課 都市建設課	通過交通（抜け道となっている）があり、注意喚起が必要である。	H27に「学童注意」等の路面標示実施済み。歩道の設置は現在の所、出来ないので、学校より児童に注意を促してもらいたい。	H27 H28	H27 H28

No.	危険箇所	危険な状況（学校からの指摘事項）	担当課局	現況確認	対応状況	記載年度	完了年度
9	海老瀬2332地先 (県道海老瀬飯野線)	集団登校の班の集合場所へ行く際、県道を横断しなくてはならないため、横断歩道を設置出来ないか。	総務課 都市建設課	集合場所の都合で県道横断は必要であるが、むやみに横断歩道の設置は出来ない。	群馬県公安と協議を実施した結果対象地はカーブが連続しており、見通しができない箇所への横断歩道設置は、危険であるため設置出来ない。近くの横断歩道を使ってもらうしかないとの回答。	H28	H28
10	小学校南側通学路	交差点に児童への注意喚起の路面標示・看板等の設置が出来ないか。	総務課	入り組んだ路地の交差点であり飛び出し等による事故が危惧される。	路面標示、注意看板を設置。 (児童への注意喚起用)	H28	H28
11	駅からサイクルセンターまでの緑道 (町道4071号線)	植栽帯のブロックが崩れており危険である。	都市建設課	植栽帯のブロックが崩れている。樹木・街路灯の転倒が危惧される。	植栽帯の補修、樹木、街路灯修繕完了。	H29	H29
12	小学校南側通学路 (町道4071号線)	周辺から見づらい道路であり、危険ではないか？（変質者等）また、ブロック塀が崩れそうで危ない。	総務課 教育委員会	過去に、同様の議論があり、児童を通さないことで結論付けた。 昨年度より、学校の要望により道路標示等を施工した。	従前より、同様の危険が危惧されている。道路改築等の実施は困難である。個人辯の対策についても困難である。 児童への注意喚起、若しくは通行回避をお願いする。	H29	H29
13	駅東口ロータリー	暗い場所等ある。児童の安全確保のため、駅東口ロータリーに監視カメラを設置出来ないか。	総務課	一部、暗い箇所はある。小学校から駅までの区間には街路灯を設置済み。	わたらせ自然館地先に防犯カメラを設置（南北の通り、サイクルセンター撮影）、駅中には2台のカメラが作動中。東口ロータリーに防犯カメラ設置済み。 街路灯については、現状維持とするが状況等の変化に応じ検討する。	H27	H29

14	町道3356号線 (ふれあい道路) 県道海老瀬下五箇線 の交差点	植栽帯に下半身を露出したまま寝ころんでいた。（H28）	総務課 教育委員会	ボランティアの方が防犯パトロールをしているが、不審者事案が多発している。	防犯カメラ設置完了。 防犯パトロールを強化する。 警察官によるパトロールを強化する。	H30	H30

No.	危険箇所	危険な状況（学校からの指摘事項）	担当課局	現況確認	対応状況	記載年度	完了年度
15	町道3406号線 町道2-40号線 の交差点	ブロック塀に張ってある看板が剥がれていて危険である。 風で飛んでいかないか？	総務課	ブロック塀が一部破損しており、看板が剥がれている状況。	看板所有者と連絡を取り対応をお願いし、看板撤去済み。	R1	R1
対策完了箇所

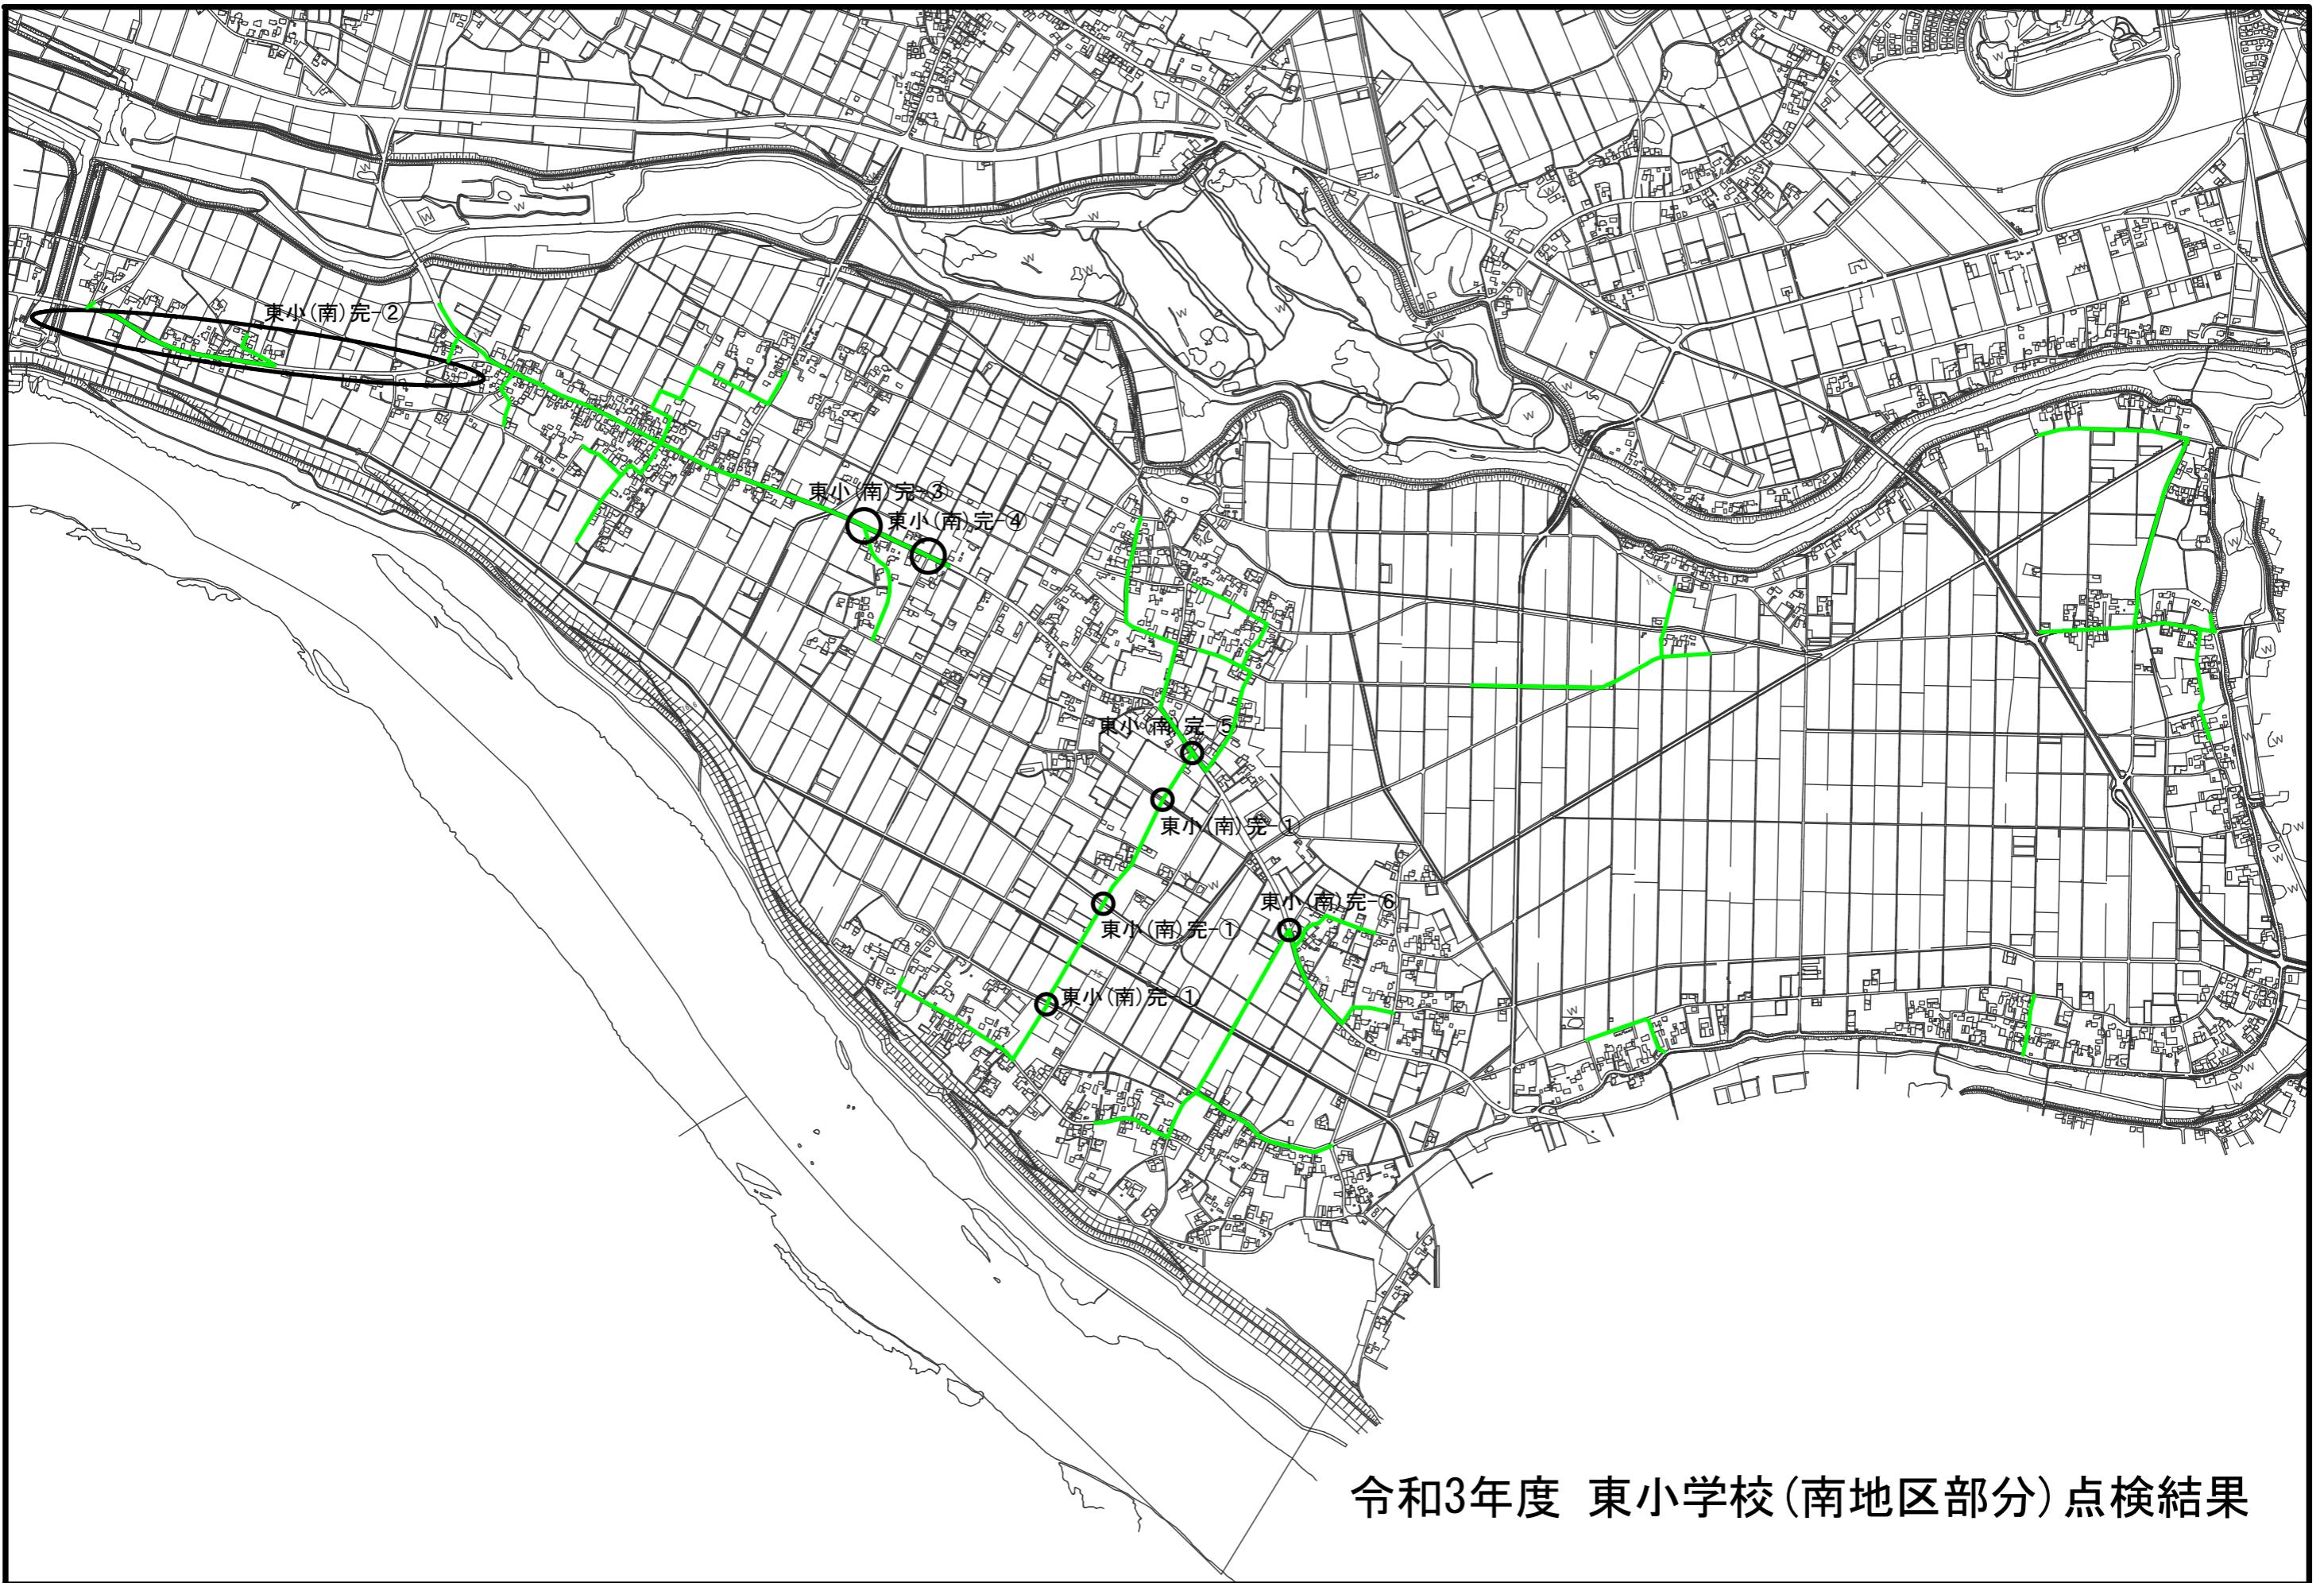
## 令和3年度 通学路点検結果について（東小学校 南地区部分）

No.	危険箇所	危険な状況（学校からの指摘事項）	担当課局	現況確認	対応状況	記載年度	完了年度
対策完了箇所	1 アキマ電器～大久保	北根用水路の他、地域全域において水路に進入できる状態（フェンス無し）であるため、危険である。	都市建設課 教育委員会	フェンス間に隙間があり、子供の進入が可能な状況。 危険箇所の明示として、旧南小学校PTAにより赤旗を設置している。	水路に侵入できないよう対策が講じられた。	H26	R2
	2 県道麦倉川俣停車場線	自動車が接近して通過するので危険である。	都市建設課	1-12号線より西側に歩道が無い。	スクールバスの利用状況に変化があったことから完了とする。	H30	R2
	3 県道麦倉川俣停車場線 (小林自動車商会付近)	横断歩道の路面標示が薄くなり認識できない状態にある。	総務課	横断歩道であることが運転者や歩行者から認識しにくい状況にある。	横断歩道の引き直しについて群馬県公安委員会が令和2年度予算で実施済。	R1	R2
	4 県道麦倉川俣停車場線 (白石製作所付近)	横断歩道の路面標示が薄くなり認識できない状態にある。	総務課	横断歩道であることが運転者や歩行者から認識しにくい状況にある。	横断歩道の引き直しについて群馬県公安委員会が令和2年度予算で実施済。	R1	R2
	5 県道麦倉川俣停車場線 (アキマ電器付近)	横断歩道の路面標示が薄くなり認識できない状態にある。	総務課	横断歩道であることが運転者や歩行者から認識しにくい状況にある。	横断歩道の引き直しについて群馬県公安委員会が令和2年度予算で実施済。	R1	R2
	6 県道麦倉川俣停車場線 (宇那根農村公園付近)	横断歩道の路面標示が薄くなり認識できない状態にある。	総務課	横断歩道であることが運転者や歩行者から認識しにくい状況にある。	横断歩道の引き直しについて群馬県公安委員会が令和2年度予算で実施済。	R1	R2

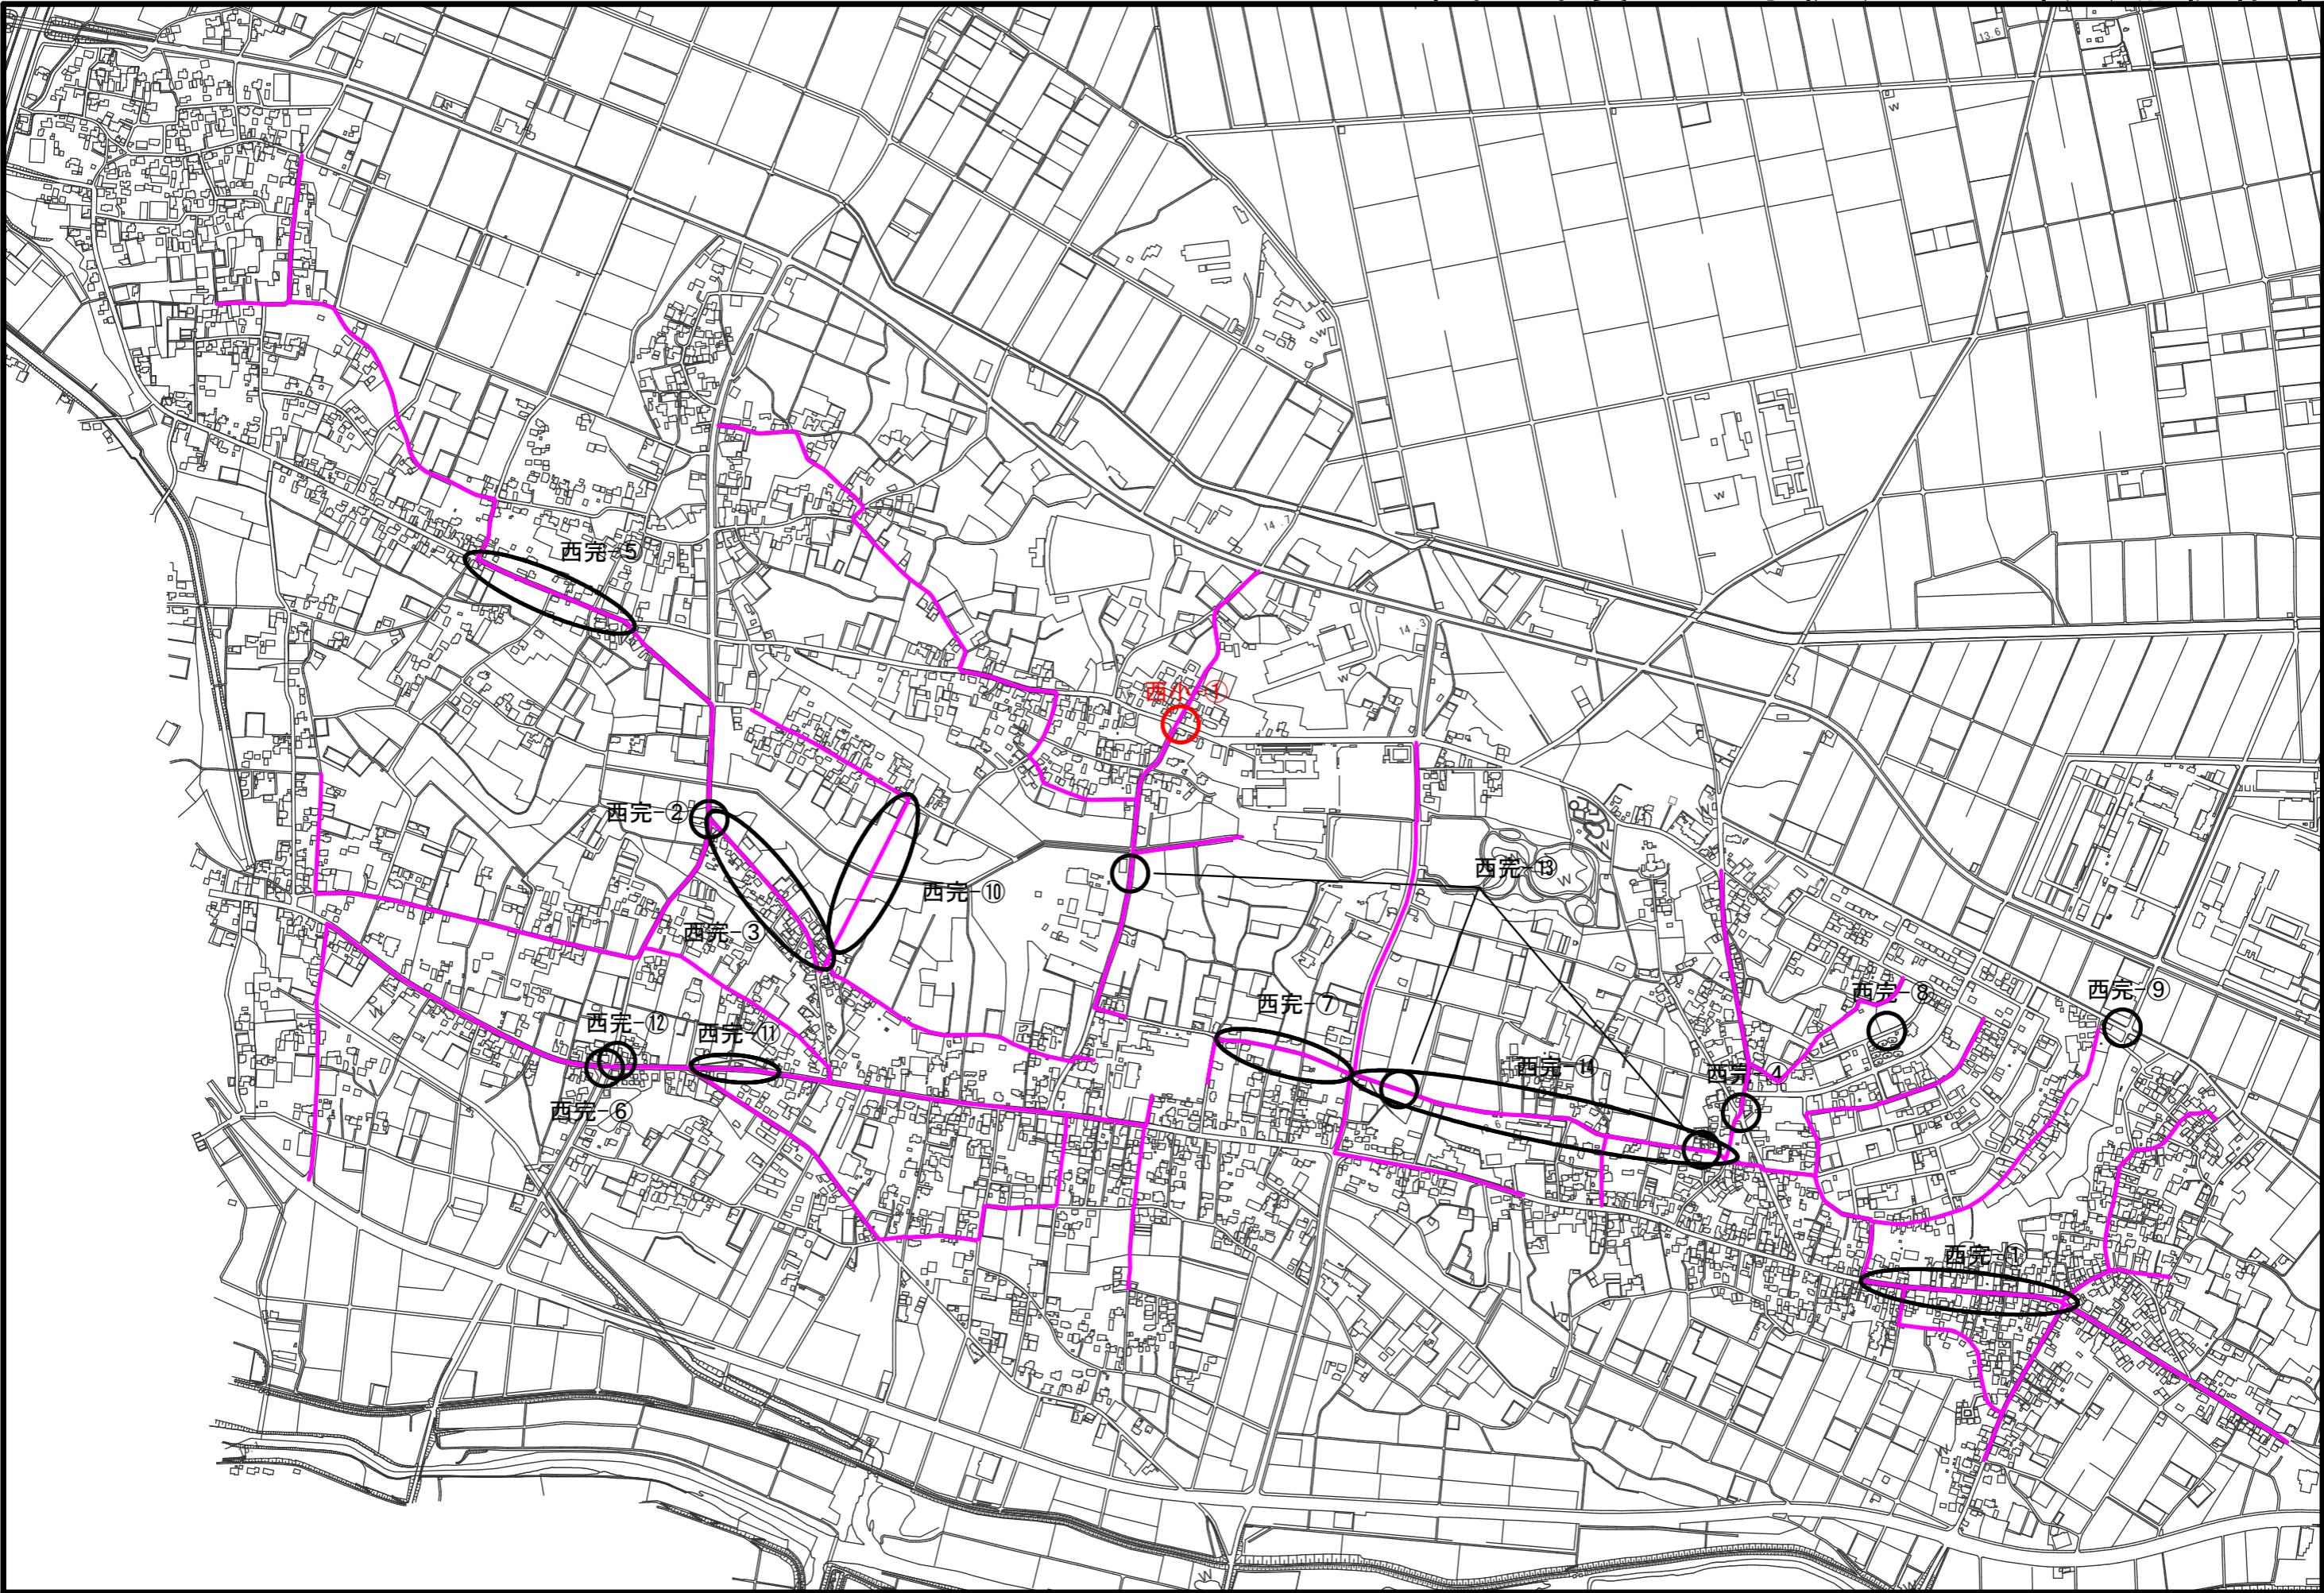
# 令和3年度 西小学校(西地区部分)点検結果

No.	危険箇所	危険な状況（学校からの指摘事項）	担当課局	現況確認	対応状況	記載年度	完了年度
1	町道1-15号線 町道1150号線交差点	児童が横断する際の横断歩道がないことから危険が生じている。	総務課	両方の町道が2車線であり、通行する車両の速度超過が多数見受けられる。	横断歩道の設置などについて館林警察署長や群馬県公安委員会に対して要望する必要がある。	R3	継続
点検指摘箇所

No.	危険箇所	危険な状況（学校からの指摘事項）	担当課局	現況確認	対応状況	記載年度	完了年度
1	板倉郵便局から 役場付近 (県道除川板倉線)	歩道が無く危険である。拡幅等困難であると思われる所以路面標示等で注意喚起してもらいたい。	都市建設課	歩道は無い、区画線外のスペースも狭く危険である。	「学童注意」の路面標示を実施。(館林土木事務所対応)	H26	H26
2	おぎの屋周辺 (県道斗合田 岩田岡里線)	県道「斗合田 岩田 岡里線」(川魚料理おぎの屋周辺) →おぎの屋周辺の三差路は、棚谷地区の児童が東西に渡る通学路であるが、南北の道路がゆるくカーブしていて、見通しが悪く、交通量も多く危険である。早期完成とそれに付随する歩道の早期設置を要望。	総務課	県道拡幅が完了し、交通量増加や通過車両のスピードの出し過ぎが懸念される。	平成27年度に横断歩道、手押し信号を設置したため完了。	H26	H27
3	おぎの屋北のT字路から 県道に向かう通学路 (町道2-33号線)	歩道無 → 路面標示 通過車両等の流入が多くなってきて危険である。道路余剰地に舗装を掛けグリーンベルト等の施工ができないか。	総務課 都市建設課	車道幅は広いが、県道の信号を避ける抜け道となっており、通過交通車両が増えている。	路面標示による注意喚起を実施する。後の状況を鑑み以後検討する。	H26	H27
4	役場第2庁舎西側 (県道除川板倉線)	県道を横断してしまう児童がいる。 何か安全対策は出来ないか。	総務課 都市建設課	県道の線形がカーブになっており見通し出来ない。渡るのは危険。	役場前の横断歩道を利用するよう学校より指導する。	H28	H28
5	県道斗合田岩田岡里線 より西の町道1068号線	歩道が無く危険である。歩道スペースだけでも作れないか。	都市建設課	歩道は無い、区画線外のスペースも狭く危険である。	道路幅員が狭く、区画線位置変更にて歩道スペースを確保することは困難である。 小学校より、児童への注意喚起等の指導をする。	H27	H28
6	県道斗合田岩田岡里線 町道1344号線 (旧354号線) 交差点	歩行者用信号が無いため危険である。 歩行者用信号を設置出来ないか。	総務課	信号は設置してあるが、歩行者用信号は無い。小学生の横断あり。	歩行者用信号設置。	H28	H29

No.	危険箇所	危険な状況（学校からの指摘事項）	担当課局	現況確認	対応状況	記載年度	完了年度
対策完了箇所	7 町道1167号線	歩道が無く一般交通車両も通るため、児童の接触事故等を危惧している。 地域の児童が集中してくる小学校周辺の道路にスクールゾーン等のグリーンベルトの設置ができないか？	総務課 都市建設課 教育委員会	対象の道路は生活圏道路として機能しているが、1車線分の幅員しかない。道路整備時に公安と協議し、通行車両スピード抑制のためハンプ舗装を設置している。	グリーンベルト（スクールゾーン）の設置には現地に見合った条件等を公安と協議しながら決める必要がある。現状では歩道が無いため、単純に設置することはできない。 設置するためには車道幅員が足りないと思われる。狭小道路に設置することは可能であるが、時間帯により交通規制（車両進入禁止等）の必要があるため、近隣住民の通行が妨げられる。通行する場合は、通行許可等の取得が必要となる。 沿線住民への影響を考慮し、スクールゾーンの設置は見送る事とし、登下校に関するルール等を小学校から指導する。	H30	H30
	8 大林児童公園付近	不審者が自転車に乗っている。 (H29)	総務課	周辺にアパートが多い。 不審者事案については、過去に警察が対応した経緯がある。	防犯カメラの設置完了。	H30	H30
	9 ヤクルト販売所付近	通行中の中学生に「板中ばかやろう」と奇声をあげて殴りかかる。 (H28)	総務課 教育委員会	不審者事案については、過去に警察が対応した経緯がある。	近くにあるヤクルトに見回りの協力を警察がお願いしている。 防犯パトロールの強化や警察官によるパトロールを強化する。	H30	H30
	10 浮戸内の道路 (町道1134号線)	民家等なく道路全域にわたり暗く危険である。 改築道路の段差対策を望む。	総務課 都市建設課	人家の無い道路である。道路脇に雑木等の茂みがある。	H28年度に防犯灯更新済み（LEDライト）。 H28～道路拡幅整備事業に着手し、R2に完了した。	H27	R2

No.	危険箇所	危険な状況（学校からの指摘事項）	担当課局	現況確認	対応状況	記載年度	完了年度
11	町道1344号線 (旧国道354号線)	一部歩道が無いので、その区間の歩道設置をしてほしい。(H30) 歩道の存在は確認できたが、奥まった所にあり、児童を歩かせるには不向きであるので、本線沿いに歩道の設置を要望したい。(R1)	都市建設課	道路沿線において一部歩道が無い様に見えるが、歩道は余剰スペース（植栽帯等）の北側を通っており連続している。	歩道は連続して設置してあるため、そちらを利用するよう指導をもらう。(H30) 歩道スペースに個人宅の樹木の枝が出ている箇所について剪定を依頼し、安全に歩行できるように指導及び対応をした。(R1)	H30	R1
12	県道斗合田岩田岡里線 町道1344号線(旧354号)	隅切りの設置とポールの設置で安全対策をしてもらいたい。	都市建設課 教育委員会	指摘箇所には隅切りが設置されている。横断歩道幅分縁石が無いが通常の交差点形状である。	通常の交差点形状であり信号機も設置されている。信号待ちの際、できる限り道路側から離れた位置で待つよう学校で安全指導を行った結果、安全性が確保された。	R1	R1
13	町道1-15号線 町道1174号線	路面標示が消えかけており、通学路の注意喚起できないのでは？	総務課	指摘箇所の路面標示が薄くなっている。	路面標示を更新済み。 他の場所においても路面標示が消えかけている場合は報告して欲しい。	H30	R1
14	町道1174号線	旧役場から旧増田医院までの区間は板倉地区の児童が集まる道路であるが、スピードを出す車両もいるため、適宜ハンプ舗装等を設置してもらいたい。	都市建設課	西小学校から旧増田医院までの区間にはハンプ舗装あり、それより東側の町道にはハンプ舗装は無い。 近年は一般車両の通行が増えていると思われる。	ハンプ舗装は車両の速度抑制には効果だが、2輪車の転倒要因にもなってしまうことから、路面標示を活用した安全対策として工事を実施した。	H31	R2

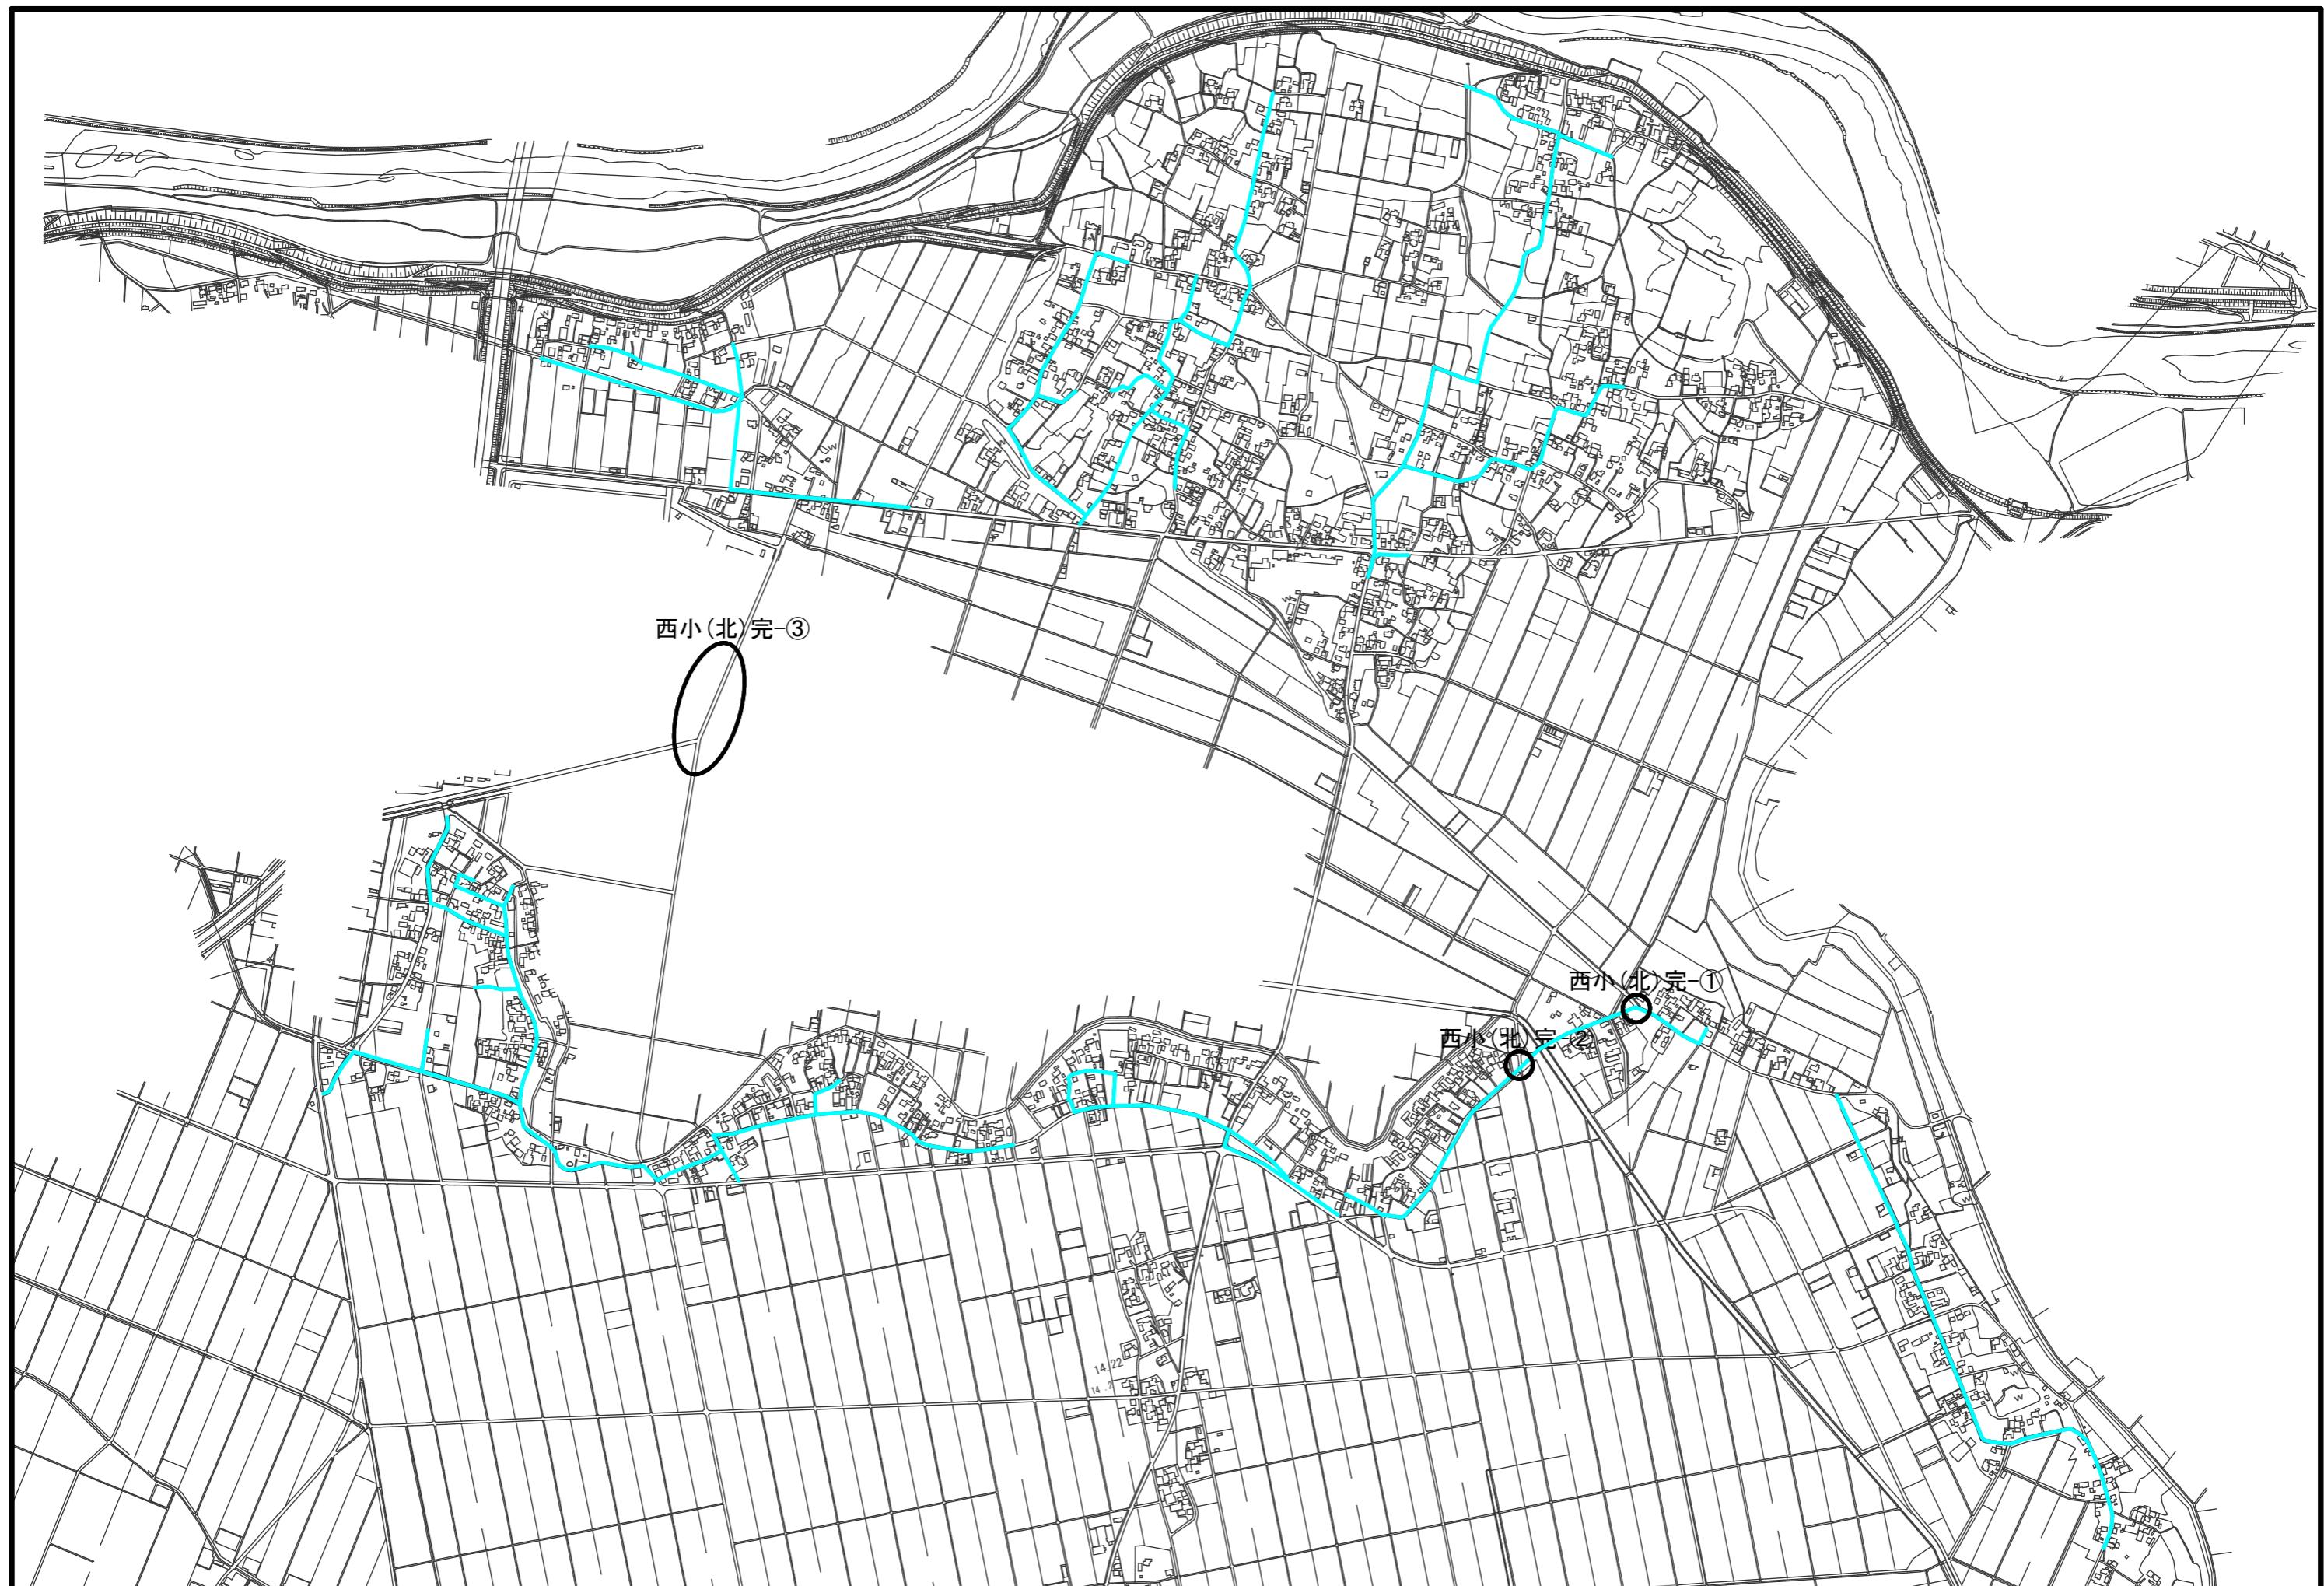
# 令和3年度 西小学校(北地区部分)点検結果

No.	危険箇所	危険な状況（学校からの指摘事項）	担当課局	現況確認	対応状況	記載年度	完了年度
対策完了箇所	1	町道1－7号線及び 町道5062号線交差点	横断歩道がないため歩行者が危険である。	総務課 都市建設課	横断歩道がなく停止線や止まれの表示が薄くなり認識しにくい状況にある。	町道1－7号線に対して町道5062号線の歩道がないことから、横断歩道を設置すると、更に危険性が増す結果が予測されることから、停止線や止まれの引き直し工事を実施した。	R2	R2
	2	町道2－25号線及び 町道5062号線交差点	停止線と止まれの表示が薄くなり認識しにくい状況にある。	総務課 都市建設課	完全に消えている状況にはないが、引き直す必要性はある。	停止線や止まれの表示の引き直し工事を実施した。	R2	R2
	3	館林東部工業団地東側 (館林市の市道部分)	館林市道部分の道路下を横断するボックスカルバート部分において、取り付け道路と歩道が沈下し10cm程度の段差が生じているため危険である。	都市建設課	ボックスカルバート部分と車道及び歩道部に大きな段差が生じている。	段差部分に対して擦り付け舗装による補修が必要であるため、道路管理者である館林市役所道路河川課に補修の要望をしたところ簡易的な補修しか考えていないとの回答がありR2.7に簡易的な補修が実施された。	R2	R2

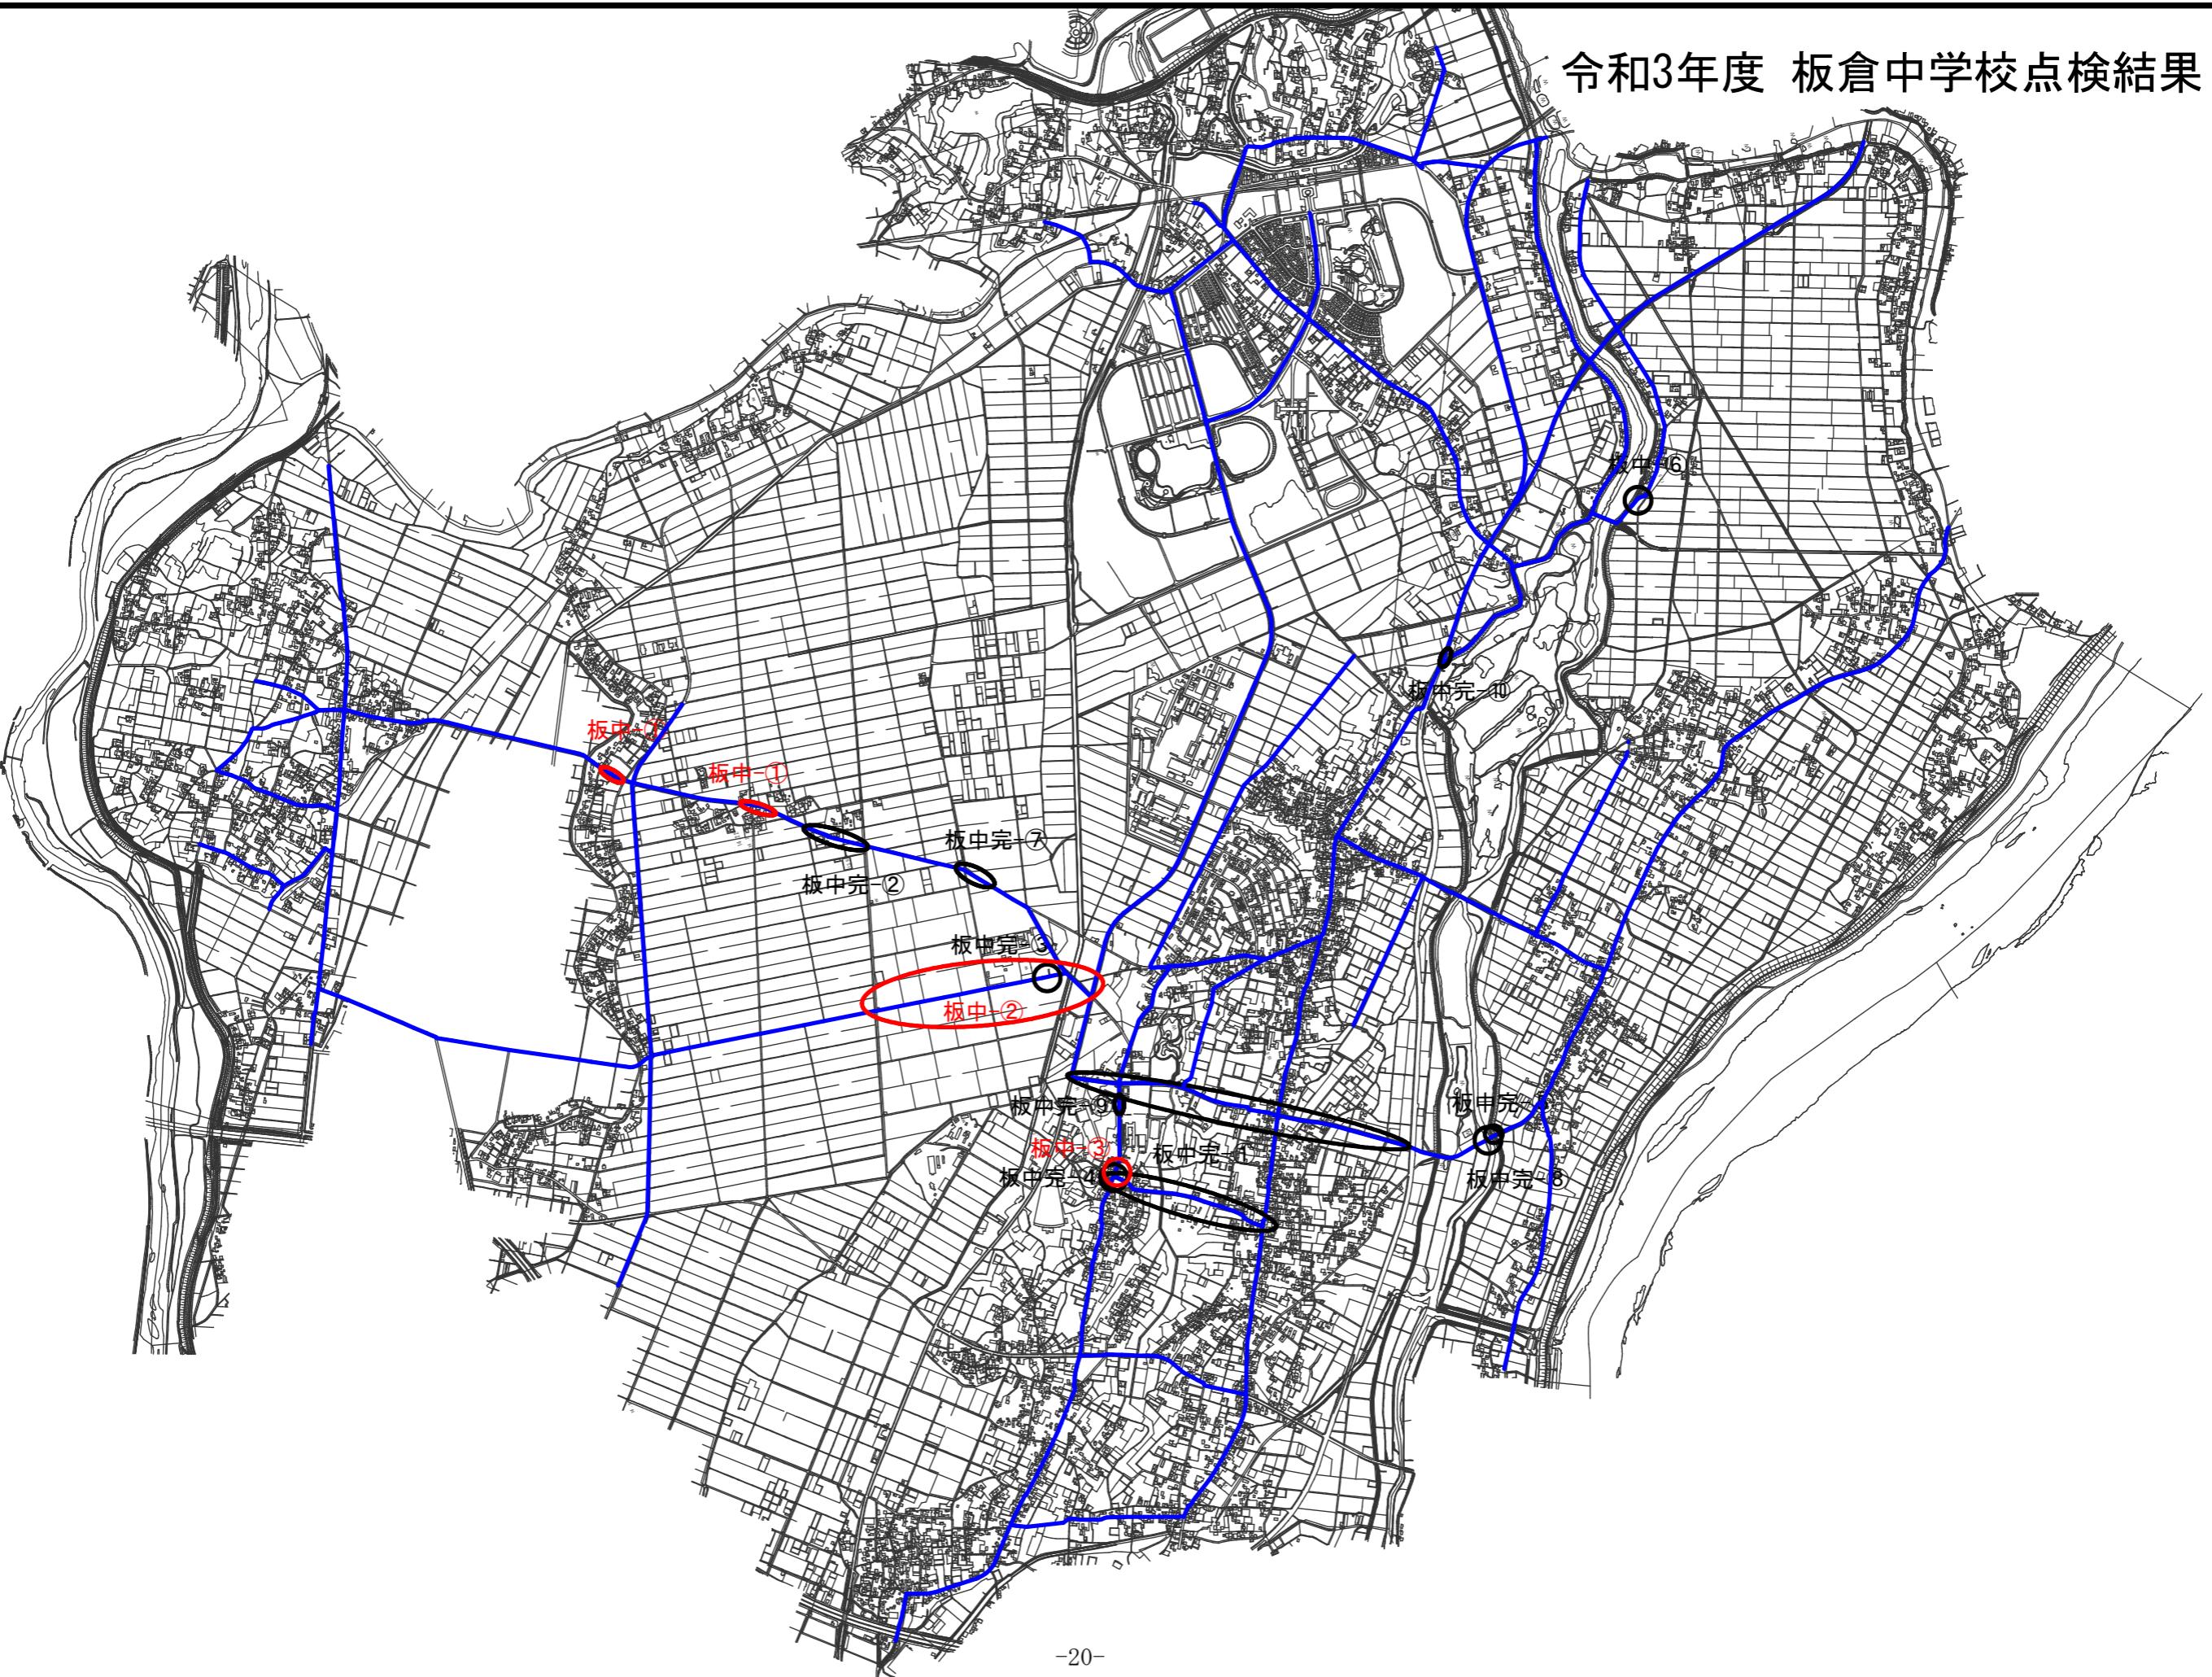
# 令和3年度 板倉中学校点検結果

No.	危険箇所	危険な状況（学校からの指摘事項）	担当課局	現況確認	対応状況	記載年度	完了年度
点検指摘箇所	1 県道除川板倉線	一部区間で歩道が無く危険である。	都市建設課	一部歩道がない区間は車道を通行する形態となることから危険性がある。	地権者の同意が得られていない状況にある。今後、点検報告と併せて館林土木事務所と協議を継続する。館林土木事務所へ要望書提出済み。H27区間前後に「学童注意」路面標示済み。（館林土木事務所対応）歩道の整備については、引き続き要望書を継続して提出する。	H27	継続
	2 町道1-11号線	通過交通の流入量が多く危険である。	総務課 都市建設課	通過車両の速度を抑制し、生徒の安全性を確保する必要がある。	舗装の損傷が激しく自転車通行レーンの表示も認識しにくいことから、令和3年度と令和4年度の2箇年で舗装の修繕工事と自転車通行レーンの引き直し工事を実施するとともに、自動車の速度抑制を目的とした路面標示の引き直しも実施する。	R2	継続
	3 町道1-15号線 町道1150号線交差点	館林警察署から死角が生じる箇所がある歩道を登校時には自転車で通行せず、車道の路肩を自転車で通行するよう指導があったことにより、生徒が危険な状況にある。	総務課 都市建設課 教育委員会	両方の町道が2車線であり、通行する車両の速度超過が多数見受けられる。	歩道の幅員に余裕があり自転車を通行させることができ構造的に可能なことから自転車通行可能となるよう、新たな規制をかける必要がある。	R3	継続

No.	危険箇所	危険な状況（学校からの指摘事項）	担当課局	現況確認	対応状況	記載年度	完了年度
対策完了箇所	1 板中西側道路 (町道1-5号線)	中学生が自転車で歩道を通れるよう申請をお願いしたい。	総務課	現状では歩道内の自転車走行は法律上不可能である。 自転車歩行者専用道路の協議が必要。	歩道幅員がせまく、自転車歩行者道にすることは不可能との回答。（公安委員会）（町道1-12号線は自転車歩行者道路対応済み）	H27	H27
	2 県道除川板倉線	一部区間において、歩道表面が荒れており通行に支障をきたしている。	都市建設課	路面が荒れている状況。	H27歩道部舗装修繕実施 (館林土木事務所対応)	H27	H27
	3 町道1-11号線 町道6166号線 交差点	路面が荒れしており、通行が危険である。	都市建設課	舗装面が荒れしており、小石等もあり自転車の転倒が危惧される。	舗装打ち替え実施。	H28	H28
	4 板倉中学校北西 石塚交差点 (町道1-15号線 町道1150号線)	見通しが悪く危険である。	総務課	交差点間際に来るまで見通しが出来ない。	カーブミラーを設置。	H28	H28
	5 上・下蛭田橋付近 (町道1-12号線)	舗装が悪く凸凹していて危険である。	都市建設課	蛭田橋と町道の接合部が沈下等の影響による凹凸を確認。	舗装修繕実施。	H28	H28
	6 八間樋橋付近砂利道 (町道2-22号線)	集会場から八間樋橋に向かう町道が砂利道で滑りやすく危険である。	都市建設課	谷田川堤防拡幅工事中 砂利道の坂道であるため滑りやすい。 (谷田川堤防拡幅工事中)	対象道路の舗装完了。	H29	H29
	7 県道除川板倉線	一部区間において、農地との段差があり転落の危険がある。毎年、数名の生徒が風にあおられ転落している。	都市建設課	段差のある箇所には転落防止柵が設置されているが、一部区間において未設置箇所がある。	H27転落防止柵の設置は高さの条件等により困難との回答。 設置不可能であるため学校から生徒へ指導する。	H27	H30
	8 谷田川右岸堤防 町道1-12号線 交差部	縁石が草に覆われており、中学生が気付かず乗り上げて転倒したとの報告が数件あった。	都市建設課	堤防の草に覆われ、縁石が見えない状況である。	堤防の除草は群馬県が定期的に実施しているが追いつかない状況がある。 注意喚起のためのラバーポールを設置済み。	H30	R1

No.	危険箇所	危険な状況（学校からの指摘事項）	担当課局	現況確認	対応状況	記載年度	完了年度
9	校庭北側道路 (町道1150号線)	ワダチがあり、車両通行時に水が歩道内まで飛び散り、中学生が濡れてしまう。 降雨時に確認してもらいたい。	都市建設課	極端なワダチは確認できないが、車道部全体が下がっており、水溜りができる状況であると思われる。	道路全体の舗装状態は良好であり、場所により薄く水がたまる可能性はあると思われるが、舗装の修繕の必要性は無いと考えている。 R2予算において舗装修繕工事を実施したことから状況が改善された。	H30	R2
10	ゴルフ場付近 (国道354号線)	歩道内に段差があつたり、草が繁茂しており、通行が危険である。	都市建設課	草が繁茂している。 歩道内の縦断方向に段差がある事を確認した。	道路管理者（館林土木事務所）へ伝え、対応を依頼する。 除草については引き続き状況に応じて要望書を提出する。	R1	R1
対策完了箇所
