板倉町 通学路安全プログラム

～通学路の安全確保に関する取組の方針～

令和元年 8 月

板倉町通学路安全推進会議

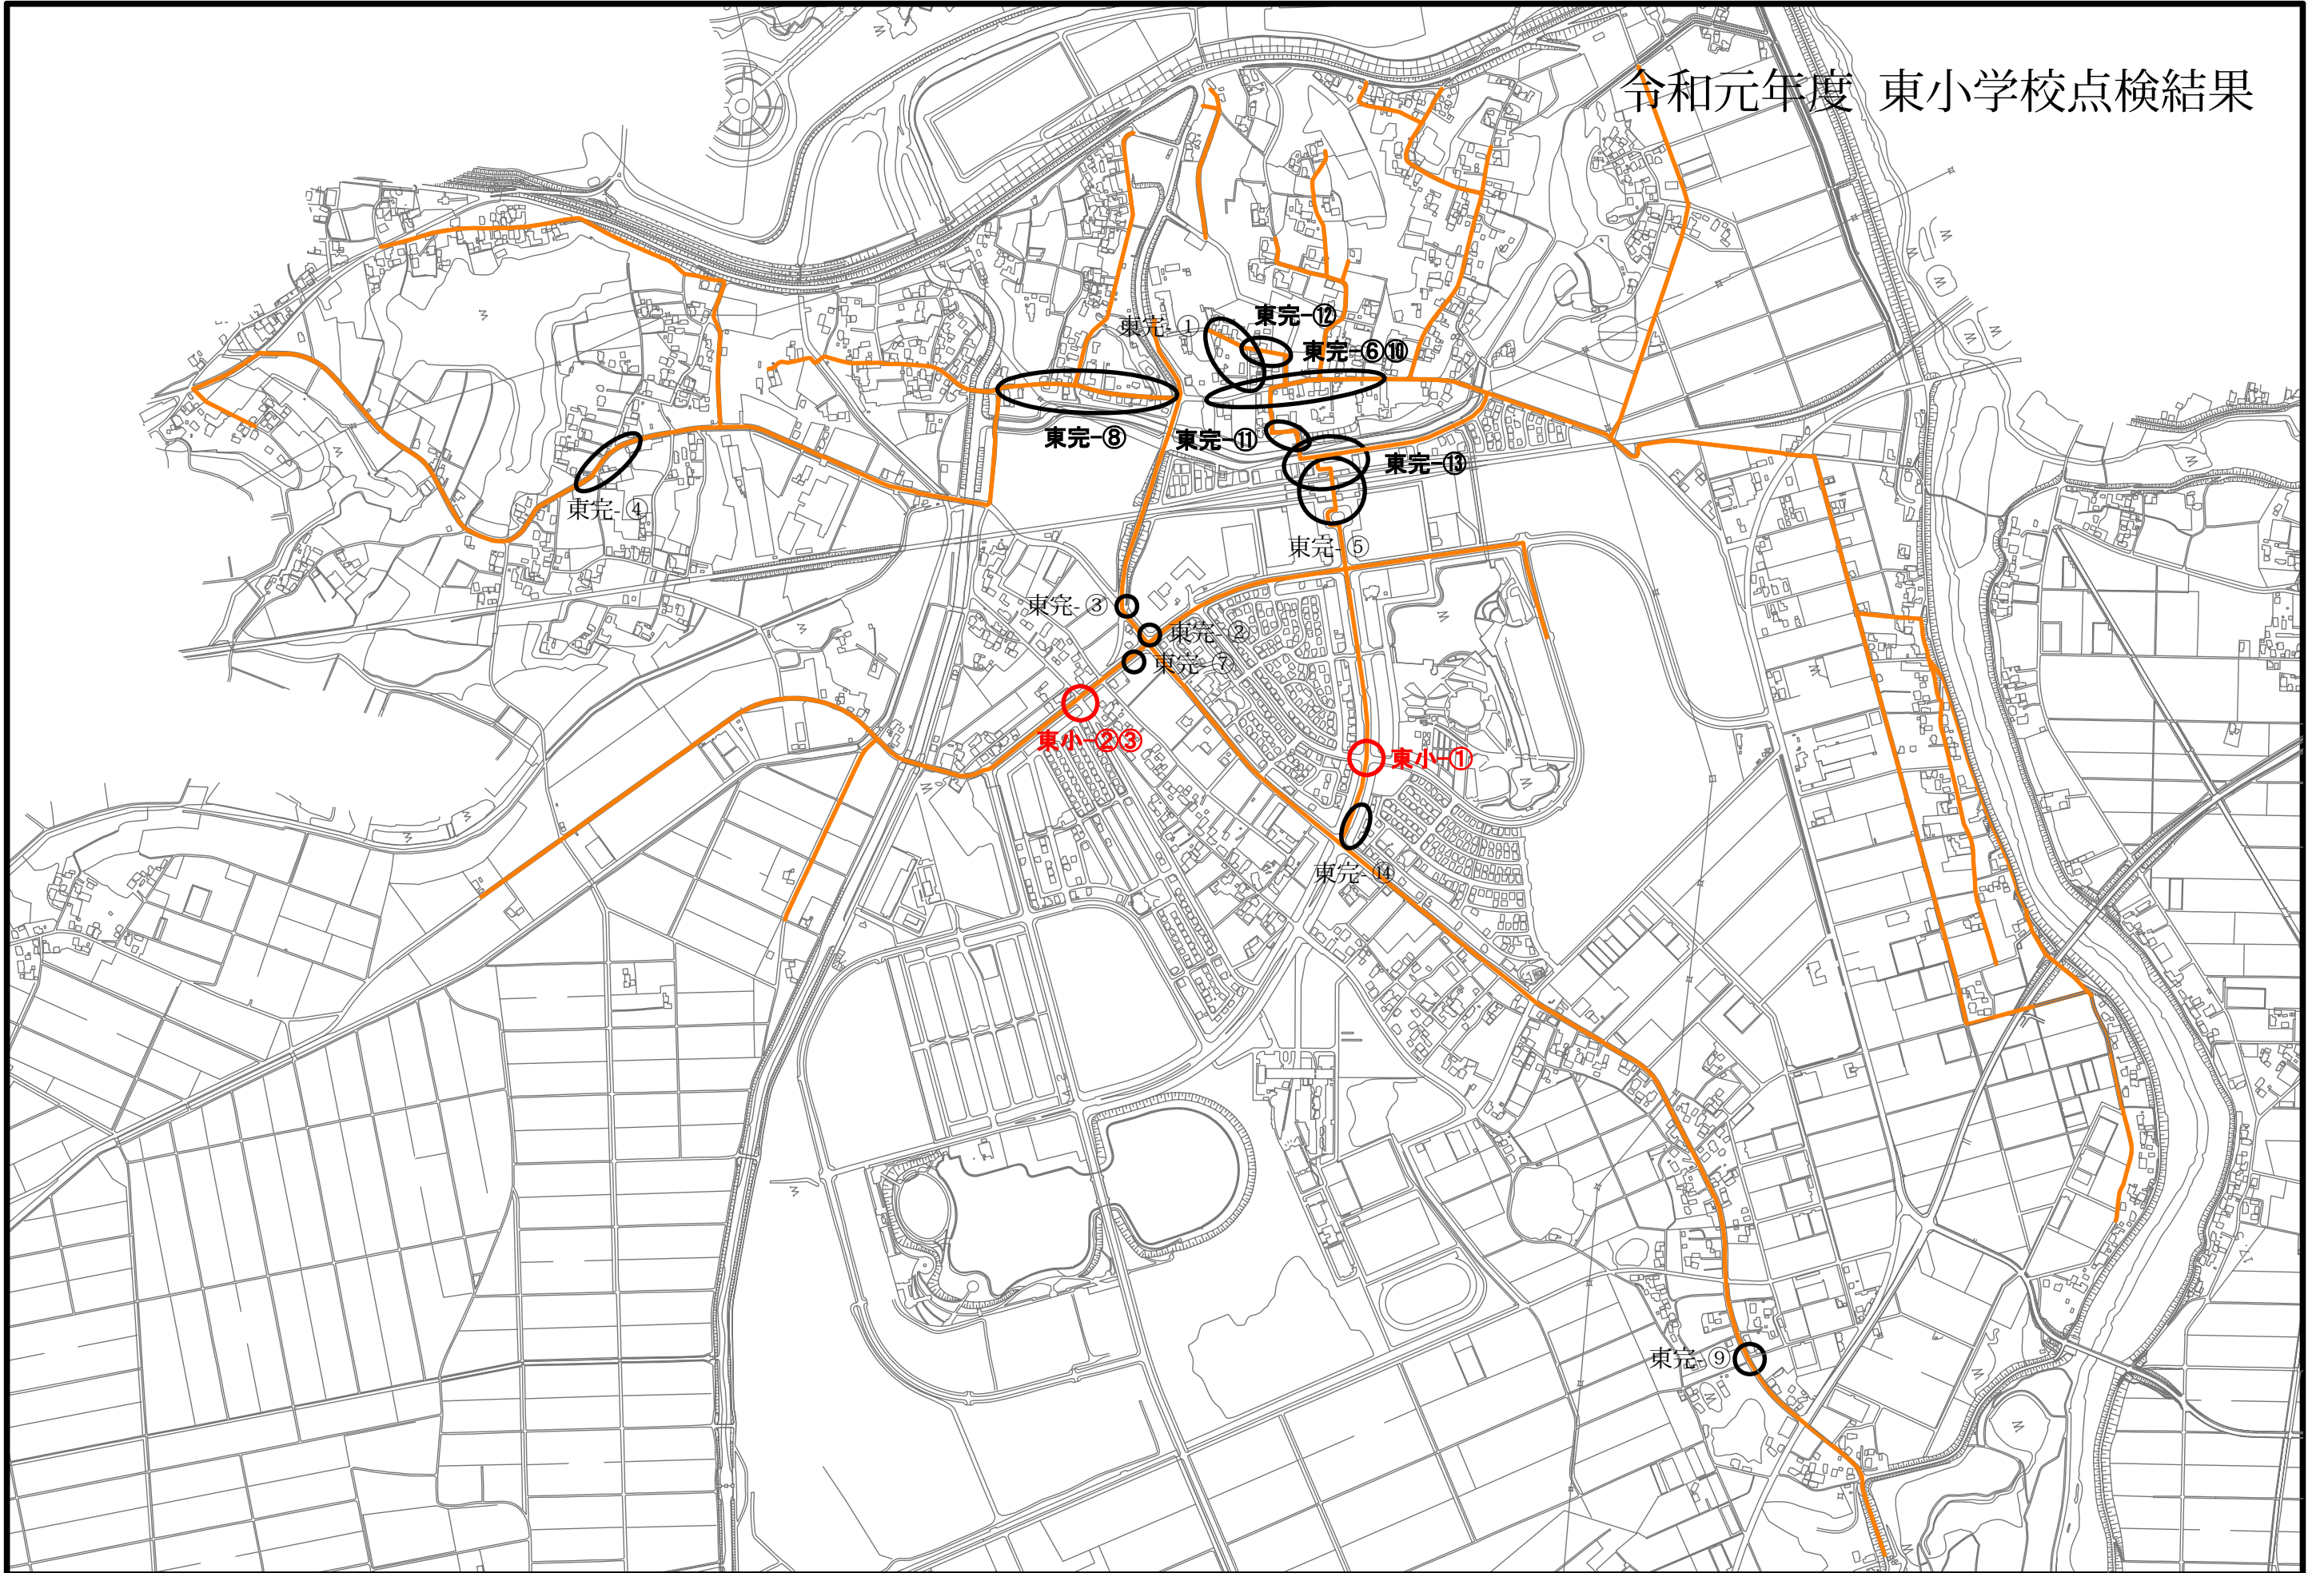
令和元年度 東小学校点検結果

No.	危険箇所	危険な状況（学校からの指摘事項）	担当課局	現況確認	対応状況	記載年度	完了年度
点検指摘箇所	1	ふれあい通り交差点	板倉ニュータウン内の幹線道路の交差点であり、通学、通勤時間帯等では車の通りが多く危険であるため、信号機の設置してほしい。	総務課 都市建設課	朝は、通学、通勤、保育園への送迎等で歩行者、自動車の需要が多い交差点である。	H18年から公安委員会へ要望している。設置条件として隣接する信号機から150m以上離れている事との明示があり不適合であるが、地元の要望があるため、再度、公安委員会へ相談する。	H29	継続
	2	町道3406号線 町道2-40号線 の交差点	泉野1丁目地内在住児童の通学路となっているが、町道3406号線からの自動車通行量が多く危険であるため、横断歩道を設置してほしい。	総務課	他の町道に比べ自動車通行量が多いと思われる交差点である。	同様の交差点形状がニュータウン内に複数存在するため、特定箇所への横断歩道設置は困難と思われる。公安委員会へ相談した結果、道路の反対側の交差点には横断歩道が設置されているため、再検討するとの事。	H30	継続
	3		ブロック塀に張ってある看板が剥がれていて危険である。 風で飛んでいかないか？	総務課	ブロック塀が一部破損しており、看板が剥がれている状況。	看板所有者と連絡を取り対応をお願いする。 → 看板撤去完了	R1	R1

No.	危険箇所	危険な状況（学校からの指摘事項）	担当課局	現況確認	対応状況	記載年度	完了年度
対策完了箇所	1	小学校南側 （町道4070号線 町道4071号線）	学校南側の通学路は道幅が狭く、歩道もない。	都市建設課	通過交通が無く、拡幅予定もない。	現状維持。	H26	H26
	2	跨線橋西側交差点 （県道海老瀬飯野線 町道3357号線）	陸橋を下りたセブンイレブンの信号機付近は水たまりになりやすい。	都市建設課	降雨後、排水機能が悪く水たまりができる。	清掃を実施、完全ではないが改善をしている状況。	H26	H26
	3	跨線橋西側 （県道海老瀬飯野線 町道2-40号線）	陸橋を下りたところは、自転車は滑りやすい。	都市建設課	砂や砂利等がたまりやすい。	周辺舗装補修済み、清掃を実施。	H26	H26
	4	増保鉄工所周辺道路 （県道海老瀬飯野線）	8区の佐藤さんの所の道路がカーブが続く、歩道もなくなるので、危ない。道路のカーブが緩やかにならないか。	都市建設課	カーブで見通しが悪いが路面と側溝の段差解消済み。 線形変更、拡幅予定なし。	歩行者スペースが狭い事は認識している。そのため車道部と側溝の段差を解消しスペースを確保した。 （館林土木事務所回答）	H26	H26
	5	駅構内	駅の中を通るのを不安に思っている保護者も多い。防犯パトロールや地域の方に児童の下校時に通ってもらうよう声をかける。	総務課	防犯カメラを設置済み。公民館職員がパトロールを実施している。	対策は現状を維持する。また、小学校より児童に指導している。	H26	H26
	6	学校周辺 （町道1-5号線）	「児童に注意」の標識を南と北側につけてほしい。	総務課	三角商店前の道路に通学路等の標示が無い。	三角商店前に新たに設置した。	H26	H26
	7	コンビニ周辺 （町道3357号線）	コンビニ客の出入りがあり、児童が危険である。	都市建設課	民間の出入り口であるため、今以上の規制は出来ない。 学校から指導をしてもらう。	出入り口となる箇所に擬石を設置して安全を確保しているので現状維持。	H27	H27

8	資料館西側道路 （町道1-5号線）	道路が狭く危険である。(H27) 歩道を設置してほしい。(H28)	総務課 都市建設課	通過交通（抜け道となっている）があり、注意喚起が必要である。	H27に「学童注意」等の路面標示実施済み。歩道の設置は現在の所、出来ないため、学校より児童に注意を促してもらいたい。	H27 H28	H27 H28

No.	危険箇所	危険な状況（学校からの指摘事項）	担当課局	現況確認	対応状況	記載年度	完了年度
対策完了箇所	9	海老瀬2332地先 （県道海老瀬飯野線）	集団登校の班の集合場所へ行く際、 県道を横断しなくてはならないため、 横断歩道を設置出来ないか。	総務課 都市建設課	集合場所の都合で県道横断は必要であるが、 むやみに横断歩道の設置は出来ない。	群馬県公安と協議を実施した結果 対象地はカーブが連続しており、見 通しができない箇所への横断歩道設 置は、危険であるため設置出来な い。近くの横断歩道を使ってもら うしかないとの回答。	H28	H28
	10	小学校南側通学路	交差点に児童への注意喚起の路面標 示・看板等の設置が出来ないか。	総務課	入り組んだ路地の交差点であり飛び 出し等による事故が危惧される。	路面標示、注意看板を設置。 （児童への注意喚起用）	H28	H28
	11	駅からサイクルセン ターまでの緑道 （町道4071号線）	植栽帯のブロックが崩れており危険 である。	都市建設課	植栽帯のブロックが崩れている。樹 木・街路灯の転倒が危惧される。	植栽帯の補修、樹木、街路灯修繕完 了。	H29	H29
	12	小学校南側通学路 （町道4071号線）	周辺から見づらい道路であり、危険 ではないか？（変質者等）また、ブ ロック塀が崩れそうで危ない。	総務課 教育委員会	過去に、同様の議論があり、児童を 通さないことで結論付けた。 昨年度より、学校の要望により道路 標示等を施工した。	従前より、同様の危険が危惧されて いる。道路改築等の実施は困難であ る。個人塀の対策についても困難で ある。 児童への注意喚起、若しくは通行回 避をお願いする。	H29	H29
	13	駅東口ロータリー	暗い場所等ある。児童の安全確保の ため、駅東口ロータリーに監視カメ ラを設置出来ないか。	総務課	一部、暗い箇所はある。小学校から 駅までの区間には街路灯を設置済 み。	わたらせ自然館地先に防犯カメラを 設置（南北の通り、サイクルセン ター撮影）、駅中には2台のカメラが作動 中。東口ロータリーに防犯カメラ設 置済み。 街路灯については、現状維持とする が状況等の変化に応じ検討する。	H27	H29

14	町道3356号線 （ふれあい道路） 県道海老瀬下五箇線 の交差点	植栽帯に下半身を露出したまま寝こ ろんでいた。（H28）	総務課 教育委員会	ボランティアの方が防犯パトロール をしているが、不審者事案が多発し ている。	防犯カメラ設置完了。 防犯パトロールを強化する。 警察官によるパトロールを強化す る。	H30	H30

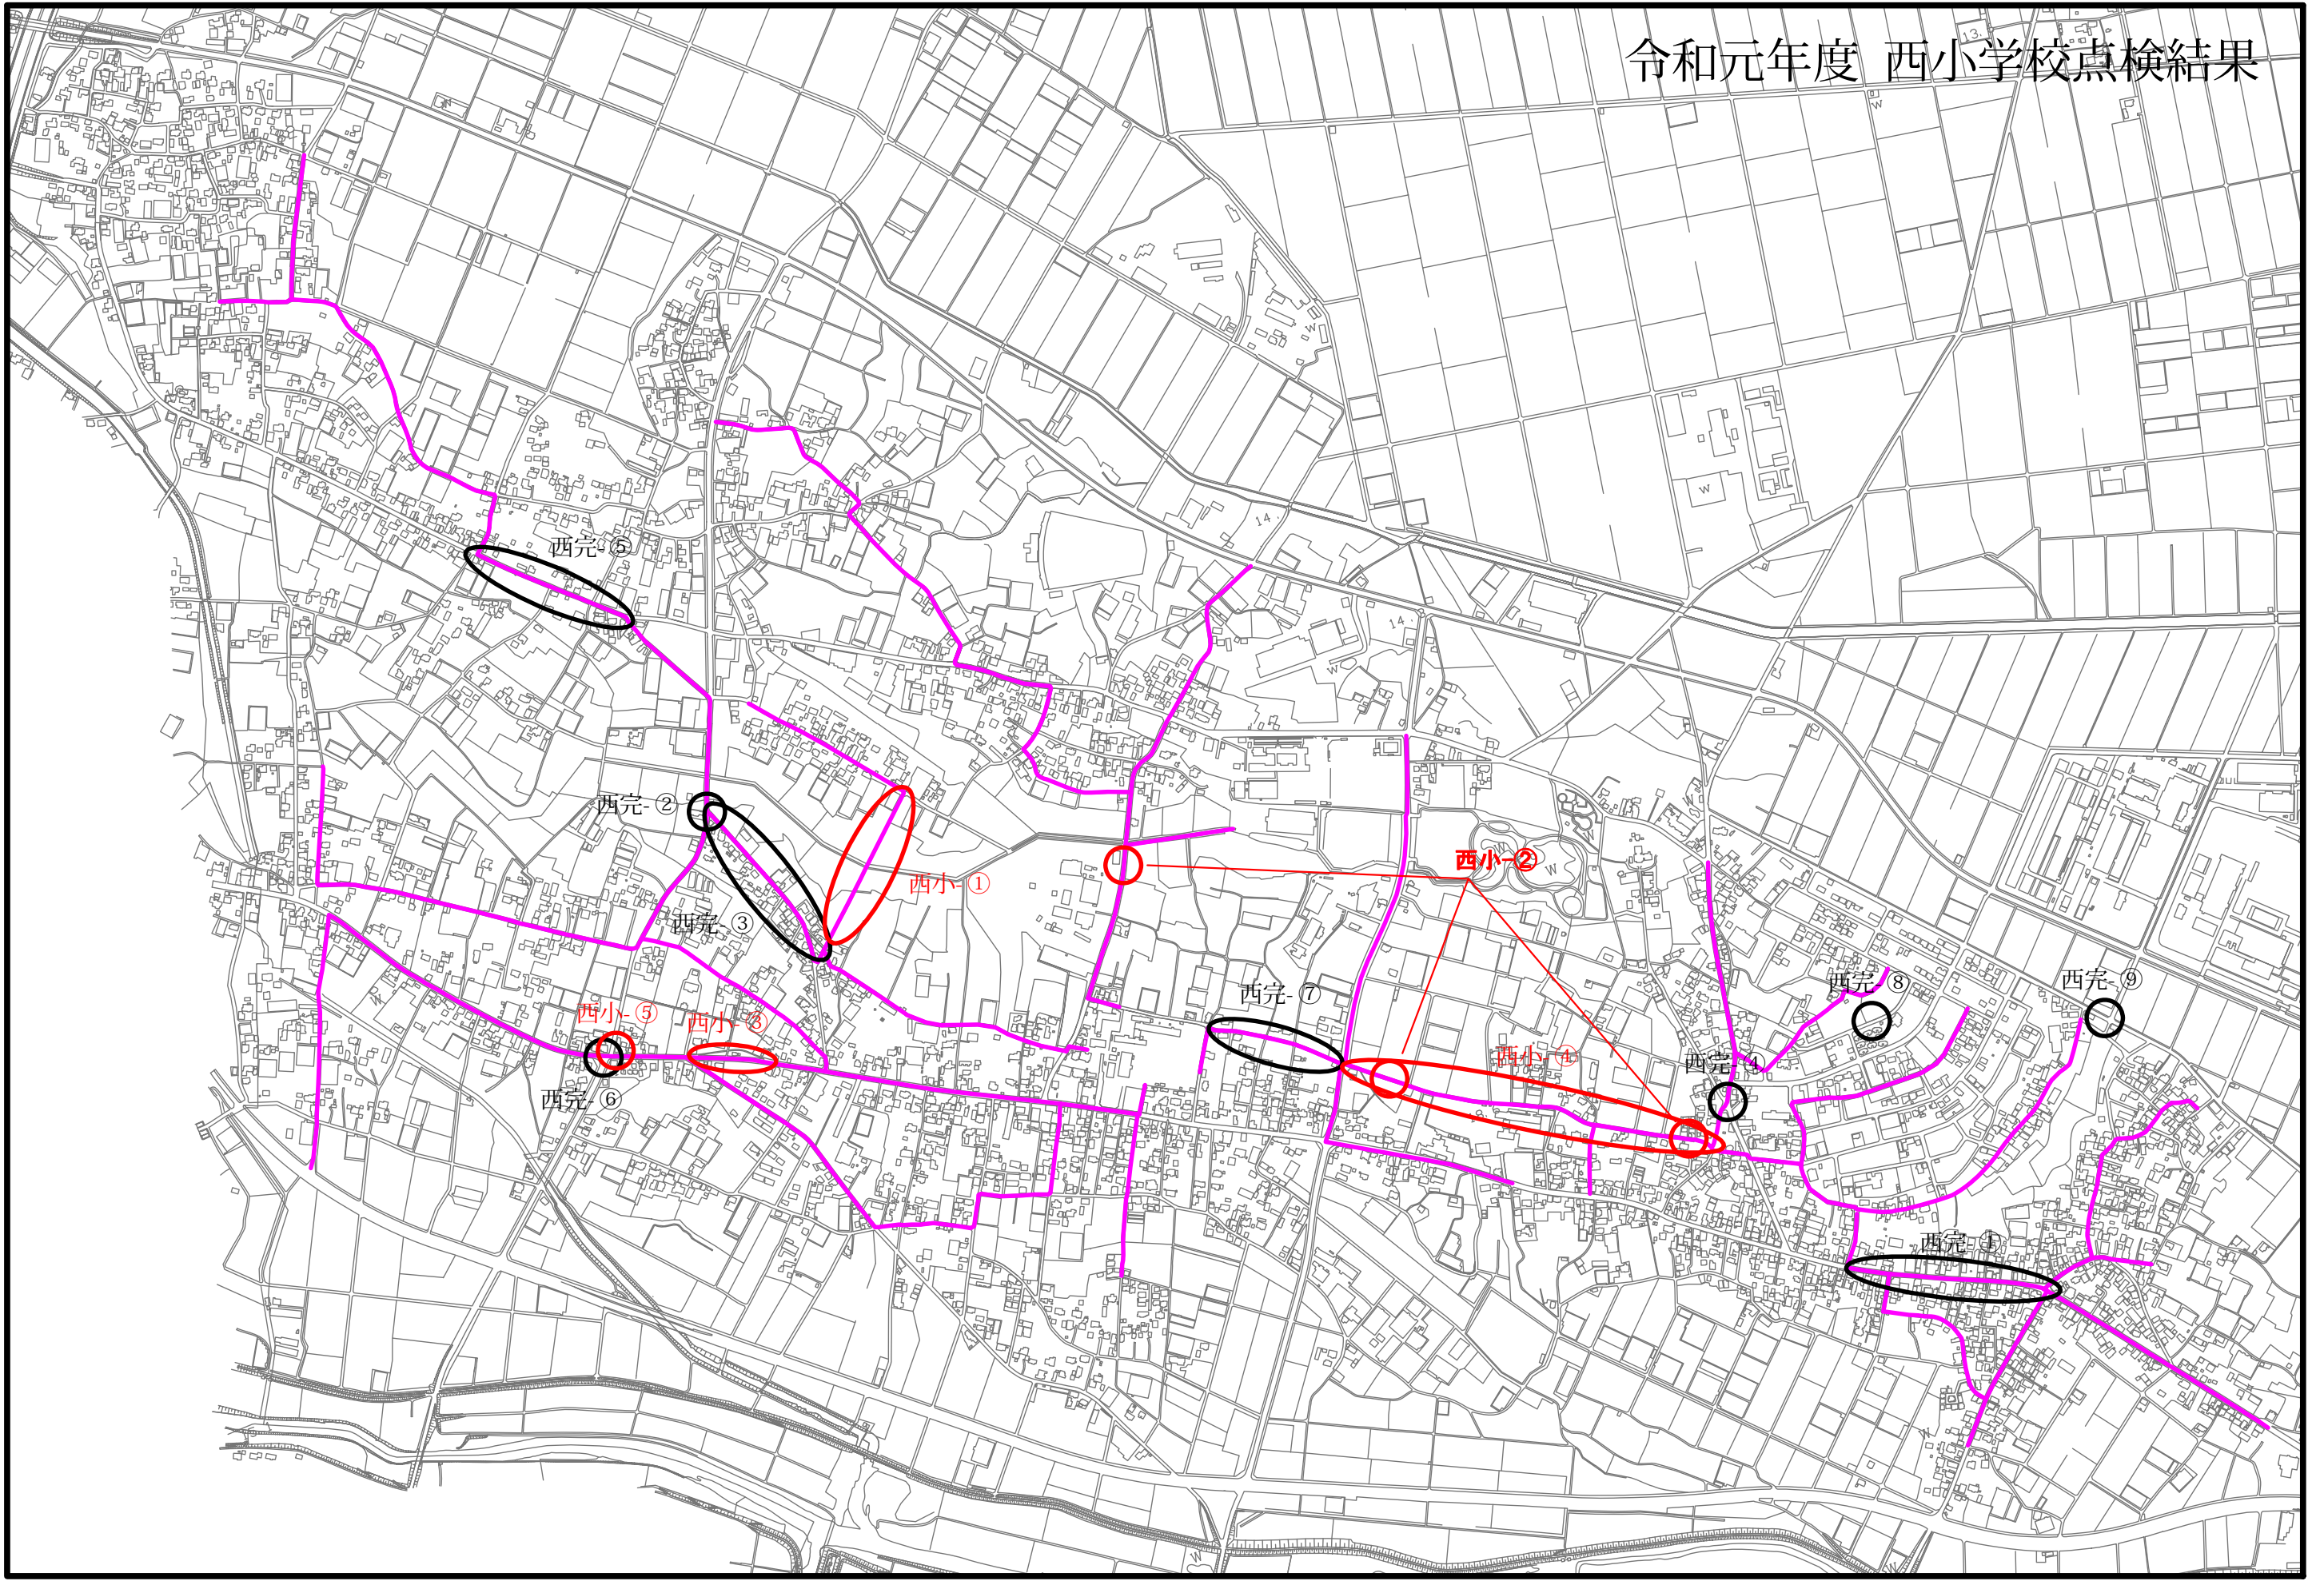
令和元年度 西小学校点検結果

No.	危険箇所	危険な状況（学校からの指摘事項）	担当課局	現況確認	対応状況	記載年度	完了年度
点検指摘箇所	1	浮戸内の道路 （町道1134号線）	民家等なく道路全域にわたり暗く危険である。 改築道路の段差対策を望む。	総務課 都市建設課	人家の無い道路である。道路脇に雑木等の茂みがある。	H28年度に防犯灯更新済み（LEDライト）。 H28～道路拡幅整備事業を着手。H31完了予定。設計時に道路との高低差対策を検討する。（H31完成予定）	H27	継続
	2	町道1-15号線 町道1174号線	路面標示が消えかけており、通学路の注意喚起できないのでは？	総務課	指摘箇所の路面標示が薄くなっている。	路面標示を更新する。 今回の点検に限らず、他の場所でも消えかけていれば報告していただきたい。	H30	継続
	3	町道1134号線 （旧国道354号線）	一部歩道が無いので、その区間の歩道設置をしてほしい。（H30） 歩道の存在は確認できたが、奥まった所にあり、児童を歩かせるには不向きであるので、本線沿いに歩道の設置を要望したい。（R1）	都市建設課	道路沿線において一部歩道が無い様に見えるが、歩道は余剰スペース（植栽帯等）の北側を通っており連続している。	歩道は連続して設置してあるため、そちらを利用するよう指導をしよう。（H30） 歩道部の環境整備等を検討する。（R1）	H30	継続
	4	町道1174号線	旧役場から増田医院までの区間は板倉地区の児童が集まる道路であるが、スピードを出す車両もいるため、適宜ハンプ舗装等を設置してもらいたい。	都市建設課	西小学校から増田医院までの区間にはハンプ舗装あり、それより東側の町道にはハンプ舗装は無い。 近年は一般車両の通行が増えていると思われる。	ハンプ舗装は車両の速度抑制には有効だが、2輪車の転倒要因にもなってしまうため、関係機関等と設置について検討する。	H31	新規
	5	県道斗合田岩田岡里線 町道1344号線(旧354号)	隅切りの設置とポールを設置で安全対策をしてもらいたい。	都市建設課 教育委員会	指摘箇所には隅切りが設置されている。横断歩道幅分縁石が無いが通常の交差点形状である。	通常の交差点形状であり信号機も設置されている。信号待ちの際、できる限り道路側から離れた位置で待つよう学校で安全指導を行っていく。	H31	新規

No.	危険箇所	危険な状況（学校からの指摘事項）	担当課局	現況確認	対応状況	記載年度	完了年度
対策完了箇所	1	板倉郵便局から 役場付近 (県道除川板倉線)	歩道が無く危険である。拡幅等困難であると思われるので路面標示等で注意喚起してもらいたい。	都市建設課	歩道は無い、区画線外のスペースも狭く危険である。	「学童注意」の路面標示を実施。 (館林土木事務所対応)	H26	H26
	2	おぎの屋周辺 (県道斗合田 岩田岡里線)	県道「斗合田 岩田 岡里線」(川魚料理おぎの屋周辺) →おぎの屋周辺の三差路は、粕谷地区の児童が東西に渡る通学路であるが、南北の道路がゆるくカーブしていて、見通しが悪く、交通量も多く危険である。早期完成とそれに付随する歩道の早期設置を要望。	総務課	県道拡幅が完了し、交通量増加や通過車両のスピードの出し過ぎが懸念される。	平成27年度に横断歩道、手押し信号を設置したため完了。	H26	H27
	3	おぎの屋北のT字路から 県道に向かう通学路 (町道2-33号線)	歩道無 → 路面標示 通過車両等の流入が多くなってきて危険である。道路余剰地に舗装を掛けグリーンベルト等の施工ができないか。	総務課 都市建設課	車道幅は広いが、県道の信号を避ける抜け道となっており、通過交通車両が増えてきている。	路面標示による注意喚起を実施する。後の状況を鑑み以後検討する。	H26	H27
	4	役場第2庁舎西側 (県道除川板倉線)	県道を横断してしまう生徒がいる。何か安全対策は出来ないか？	総務課 都市建設課	県道の線形がカーブになっており見通し出来ない。渡るのは危険。	役場前の横断歩道を利用するよう学校より指導する。	H28	H28
	5	県道斗合田岩田岡里線 より西の町道1068号線	歩道が無く危険である。歩道スペースだけでも作れないか。	都市建設課	歩道は無い、区画線外のスペースも狭く危険である。	道路幅員が狭く、区画線位置変更にて歩道スペースを確保することは困難である。 小学校より、児童への注意喚起等の指導をする。	H27	H28
	6	県道斗合田岩田岡里線 町道1344号線 (旧354号線) 交差点	歩行者用信号が無いため危険である。 歩行者用信号を設置出来ないか。	総務課	信号は設置してあるが、歩行者用信号は無い。小学生の横断あり。	歩行者用信号設置。	H28	H29

No.	危険箇所	危険な状況（学校からの指摘事項）	担当課局	現況確認	対応状況	記載年度	完了年度
対策完了箇所	7	町道1167号線	歩道が無く一般交通車両も通るため、児童の接触事故等を危惧している。 地域の児童が集中してくる小学校周辺の道路にスクールゾーン等のグリーンベルトの設置ができないか？	総務課 都市建設課 教育委員会	対象の道路は生活圏道路として機能しているが、1車線分の幅員しかない。道路整備時に公安と協議し、通行車両スピード抑制のためハンプ舗装を設置している。	グリーンベルト（スクールゾーン）の設置には現地に見合った条件等を公安と協議しながら決める必要がある。現状では歩道が無いため、単純に設置することはできない。 設置するためには車道幅員が足りなと思われる。狭小道路に設置することは可能であるが、時間帯により交通規制（車両進入禁止等）の必要があるため、近隣住民の通行が妨げられる。通行する場合は、通行許可等の取得が必要となる。 沿線住民への影響を考慮し、スクールゾーンの設置は見送る事とし、登下校に関わるルール等を小学校から指導する。	H30	H30
	8	大林児童公園付近	不審者が自転車に乗っている。 (H29)	総務課	周辺にアパートが多い。 不審者事案については、過去に警察が対応した経緯がある。	防犯カメラの設置完了。	H30	H30
	9	ヤクルト販売所付近	通行中の中学生に「板中ばかやろう」と奇声をあげて殴りかかる。 (H28)	総務課 教育委員会	不審者事案については、過去に警察が対応した経緯がある。	近くにあるヤクルトに見回りの協力を警察がお願いしている。 防犯パトロールの強化や警察官によるパトロールを強化する。	H30	H30

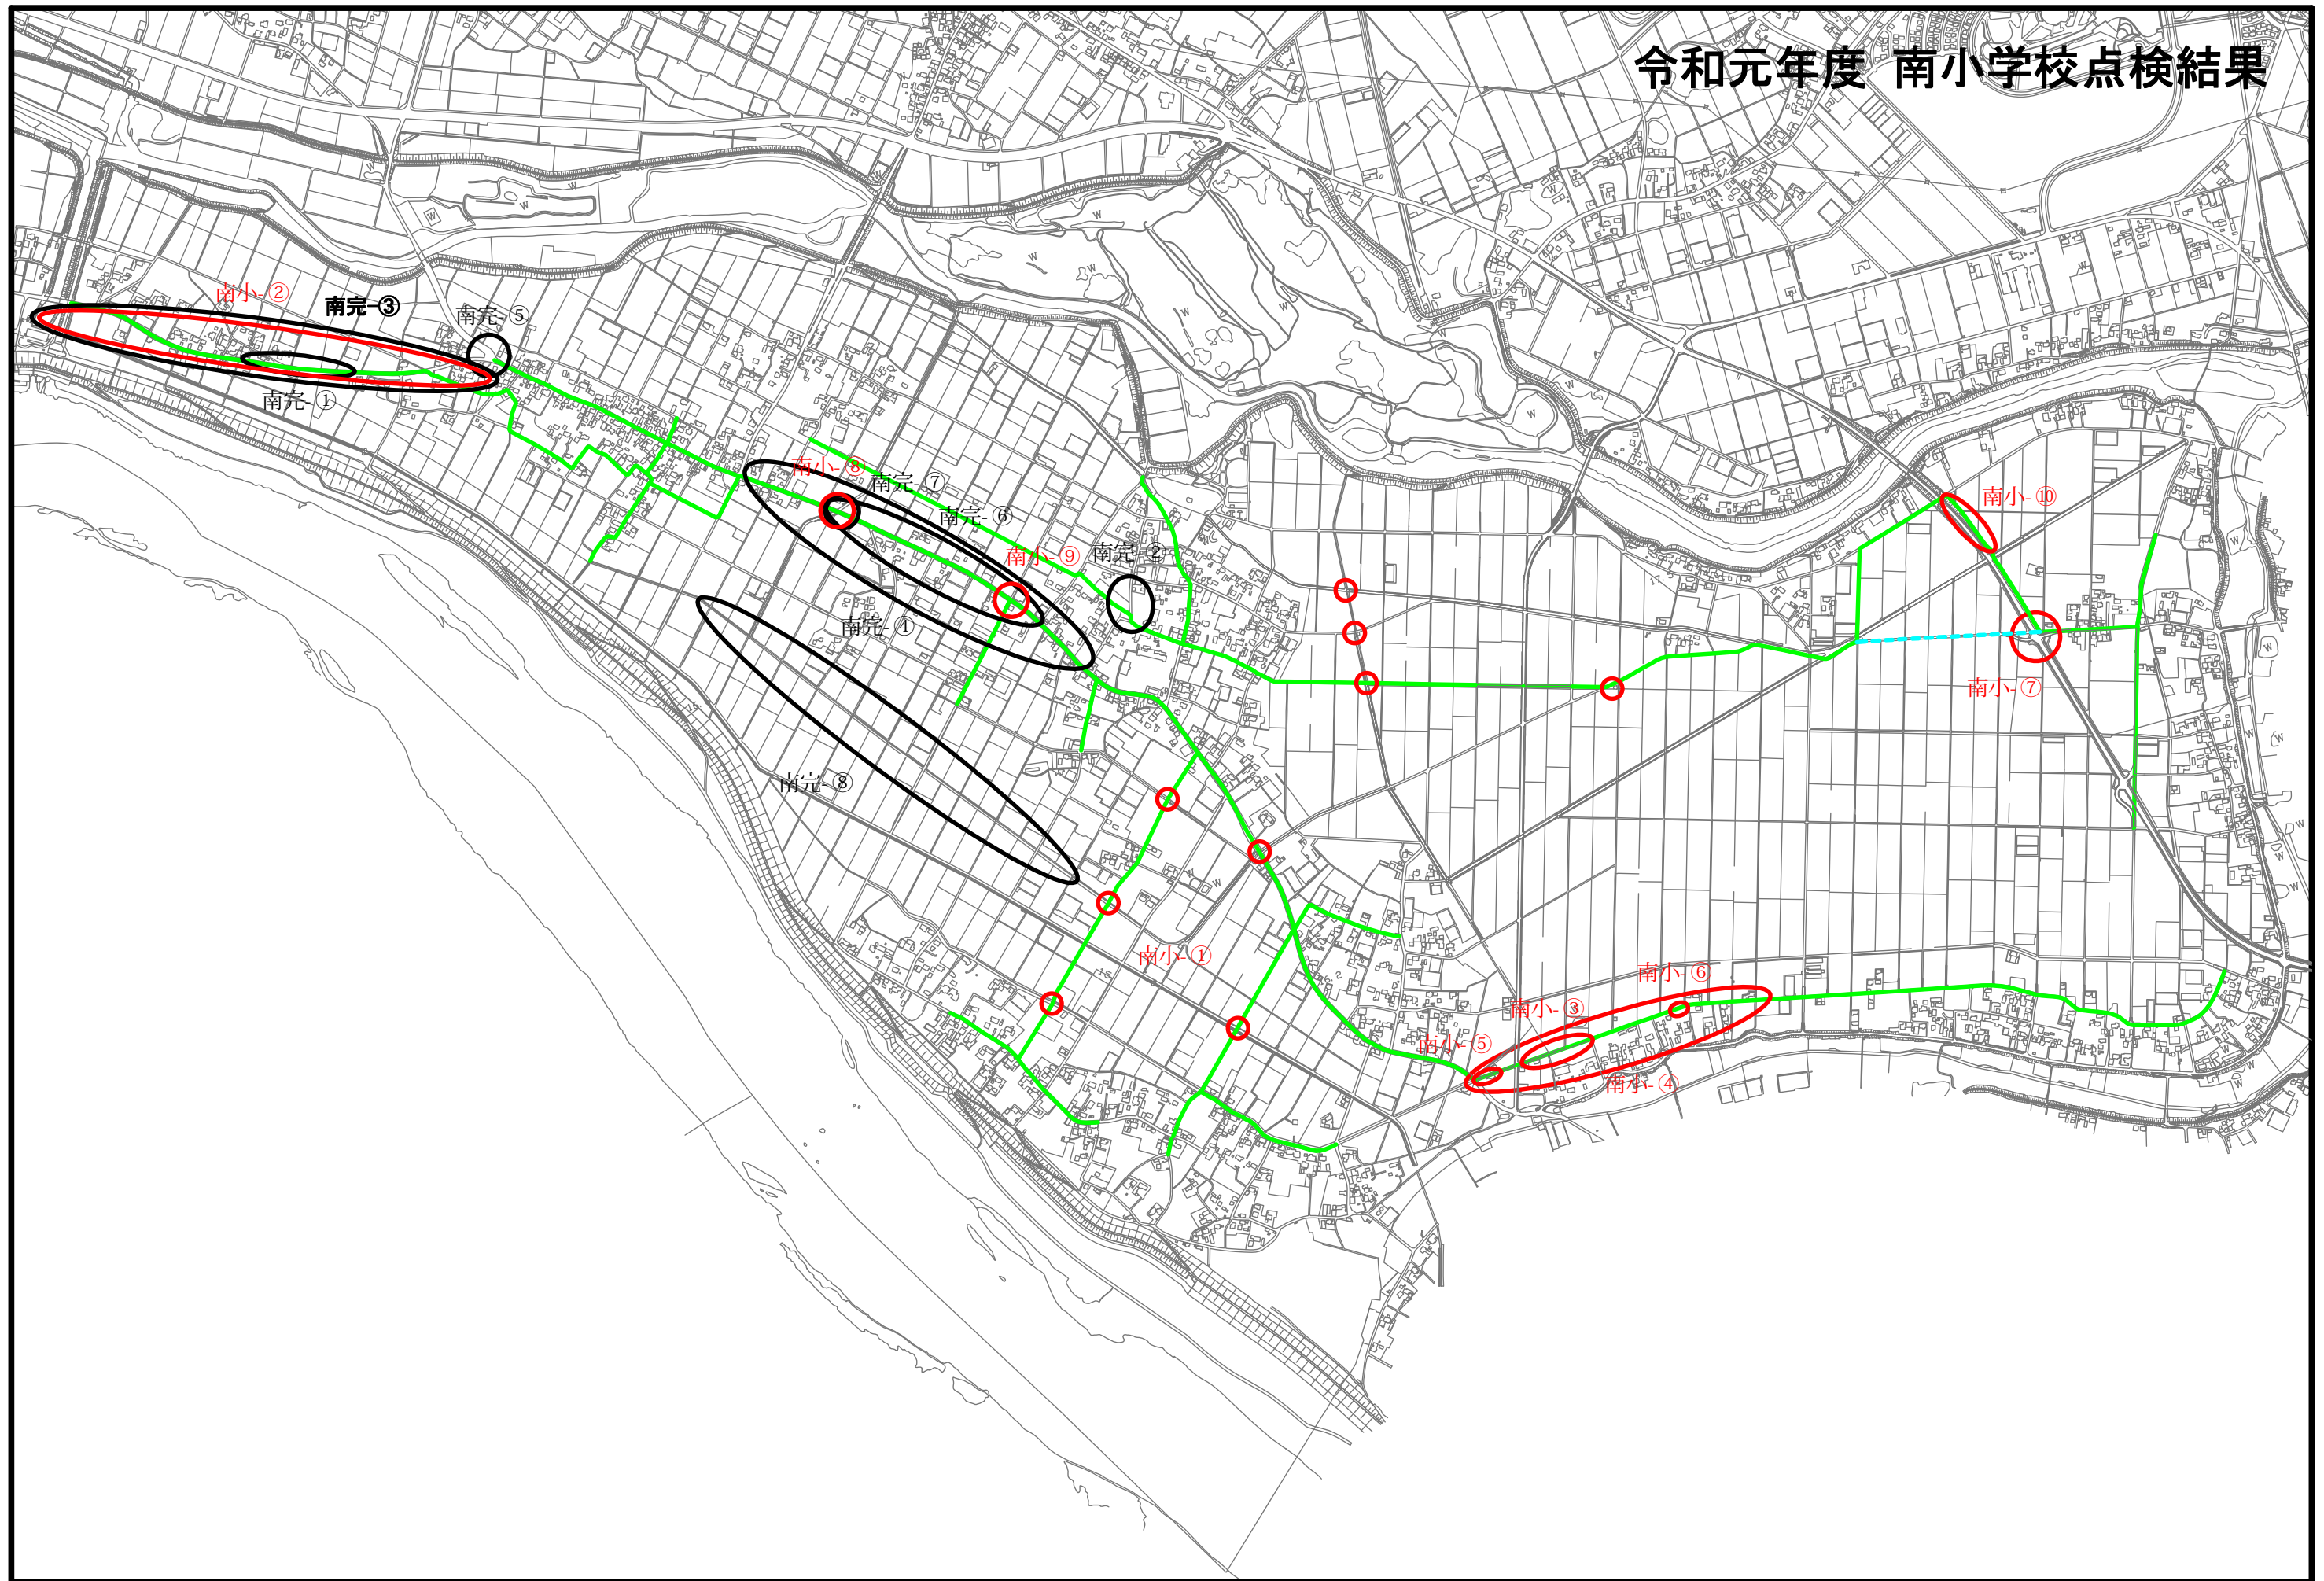
令和元年度 南小学校点検結果

No.	危険箇所	危険な状況（学校からの指摘事項）	担当課局	現況確認	対応状況	記載年度	完了年度
点検指摘箇所	1	アキマ電器～大久保	北根用水路の他、地域全域において水路に進入できる状態（フェンス無し）であるため、危険である。	都市建設課 教育委員会	フェンス間に隙間があり、子供の進入が可能な状況。 危険箇所の明示として、南小学校PTAにより赤旗を設置している。	南小学校PTAが赤旗を設置し、児童へ危険箇所の周知をしている状況。水路管理者へ危険を認知してもらい対策を要望している。 （水路管理者 邑楽土地改良区）	H26	継続
	2	県道麦倉川俣停車場線	自動車が接近して通過するので危険である。	都市建設課	1-12号線より西側に歩道が無い。	歩道の設置について、再度要望をする。	H30	継続
	3	町道2312号線	側溝蓋がカタカタするので危険である。 前回、直したところ以外の箇所でガタツキが発生している。	都市建設課	旧タイプの側溝で蓋が安定していない箇所が見受けられる。	側溝の点検を実施し、ガタツキの対策を実施する。	H28	継続
	4	町道2296, 2312号線	白線が消えている。路肩が崩れている。止まれが消えている。	総務課 都市建設係	一部路肩が崩れている。区画線、止まれが薄れていたり、消えている。路肩が区画線まで崩れている状況を確認（H31）	「止まれ」の更新を実施した。道路補修、区画線の更新を検討する。	H29	継続
	5	町道2296号線	道路脇の民地内に壊れたトラックがあり危険である。（H30）	総務課 都市建設係	民地内に壊れたトラックを確認した。	民地内の所有物であるため、撤去等の依頼はできない。小学校で見守って頂き、今後、道路内に崩れてくるようであれば住民と協議する。	H30	継続
	6	町道2312号線	通学路に木が覆い茂っていて、見通しが悪い。	総務課 都市建設係	町道沿いに樹木が繁茂しており道路側溝に覆いかぶさっている。	民地内から発生しているため、管理者へ対応を依頼する。 権利者と連絡が取れない状況です。	H29	継続

No.	危険箇所	危険な状況（学校からの指摘事項）	担当課局	現況確認	対応状況	記載年度	完了年度
点検指摘箇所	7	国道354号バイパス	通学路が大廻りとなっているため、手押し式歩行者用信号を付けてもらいたい。	総務課	横断は危険な状況である。	道路管理者（館林土木事務所）公安委員会に要望済み。公安委員会で現在、評価中。	H30	継続
	8	県道麦倉川俣停車場線（小林自動車前）	歩道に水溜りができ歩行に支障をきたしている。	都市建設課	昨年、段差があり補修した箇所の影響で新たに発生した水溜りを確認。	道路管理者（館林土木事務所）へ伝え、対応を依頼する。	H31	新規
	9	県道麦倉川俣停車場線（町道2155号線交差点）	歩道に水溜りができ歩行に支障をきたしている。 横断歩道が消えかけている。	都市建設課	水溜りを確認した。また、横断歩道が一部消えていることを確認した。	道路管理者（館林土木事務所）へ伝え、対応を依頼する。	H31	新規
	10	町道2424号線（国道354号バイパス側道）	砂利道が削られ凸凹になっている。その影響で水溜りができ歩行に支障をきたしている。	都市建設課	砂利道の凹凸、水溜りを確認した。	道路の補修を検討する。	H31	新規

No.	危険箇所	危険な状況（学校からの指摘事項）	担当課局	現況確認	対応状況	記載年度	完了年度
対策完了箇所	1	県道麦倉川俣線	道路面と田んぼとの段差があり、危険なのでポールをたててもらいたい。	都市建設課	段差があり、歩行者が転落する可能性がある。	歩道は北側に設置されており、南側の歩行は推奨していないので実施は不可能との事。（H26館林土木回答） 北側一部の段差は軽度であり転落防護対策は困難。	H26	H27
	2	小学校北側の空き地	雑草が生い茂り防犯上好ましくない状況が見受けられる。	総務課	現場確認時は草刈り完了後の状態であった。	今後の状況を踏まえ、地権者に連絡を検討する。	H27	H27
	3	県道麦倉川俣停車場線（初沢商店西信号付近から西側、地藏院前横断歩道）	水郷公園へ分岐する三差路から先の県道には歩道がなく、白線が消えかかっている。	都市建設課	1-12号線より西側に歩道が無い。	外側線、横断歩道の引き直し完了。（館林土木事務所対応）	H26	H27
	4	県道麦倉川俣停車場線既設歩道部	歩道が狭くトラックが接近して走行するため、風にあおられ危険である。	都市建設課	歩道、車道共に狭く、歩道への風圧がある。	県道管理者（館林土木事務所）と協議の結果、道路、歩道の拡幅は困難であるため現状維持となる。 小学校より、児童へ指導をお願いする。	H28	H28
	5	県道麦倉川俣停車場線町道1-12号線交差点	変則な3差路であるため渡りづらい。 歩車分離式信号を付けてもらいたい。	総務課 教育委員会	横断歩道、信号が設置されている。	歩車分離式の信号機が設置された。	H30	H31
	6	県道麦倉川俣停車場線	公民館入口から小林自動車あたりに、民家から通学路に木や花が伸びて出ており、子供の目線の高さにあるのでやや危険である。	総務課 都市建設課	民地にある垣根は手入れされている。 歩道内の障害物は確認できない。	一時的に枝等が歩道内に出る時もあると思われるが、現状では住民に注意喚起することはできない。 今後、ひどい状態が継続するようであれば報告を頂き、その都度、対応する。	H30	H30

No.	危険箇所	危険な状況（学校からの指摘事項）	担当課局	現況確認	対応状況	記載年度	完了年度
対策完了箇所	7	大箇野川いいの橋 （県道麦倉川俣 停車場線）	歩道内に段差があり危険である。	都市建設課	橋梁の接続部分に沈下による段差がある。	H30補修完了	H30	H30
	8	呂楽用水路沿い道路 （町道2172号線）	呂楽用水路沿いの側道を猛スピードで通行する自動車がいる。	総務課 都市建設課	直進の農道であるため、スピードを出せる道路である。 過去にも自動車同士の出会い頭の事故が発生している。	対象道路については、以前より『とまれ』『路面標示』等の対策は取っている。 路面表示の追加や十字マークの更新を実施。（H30）	H30	H30

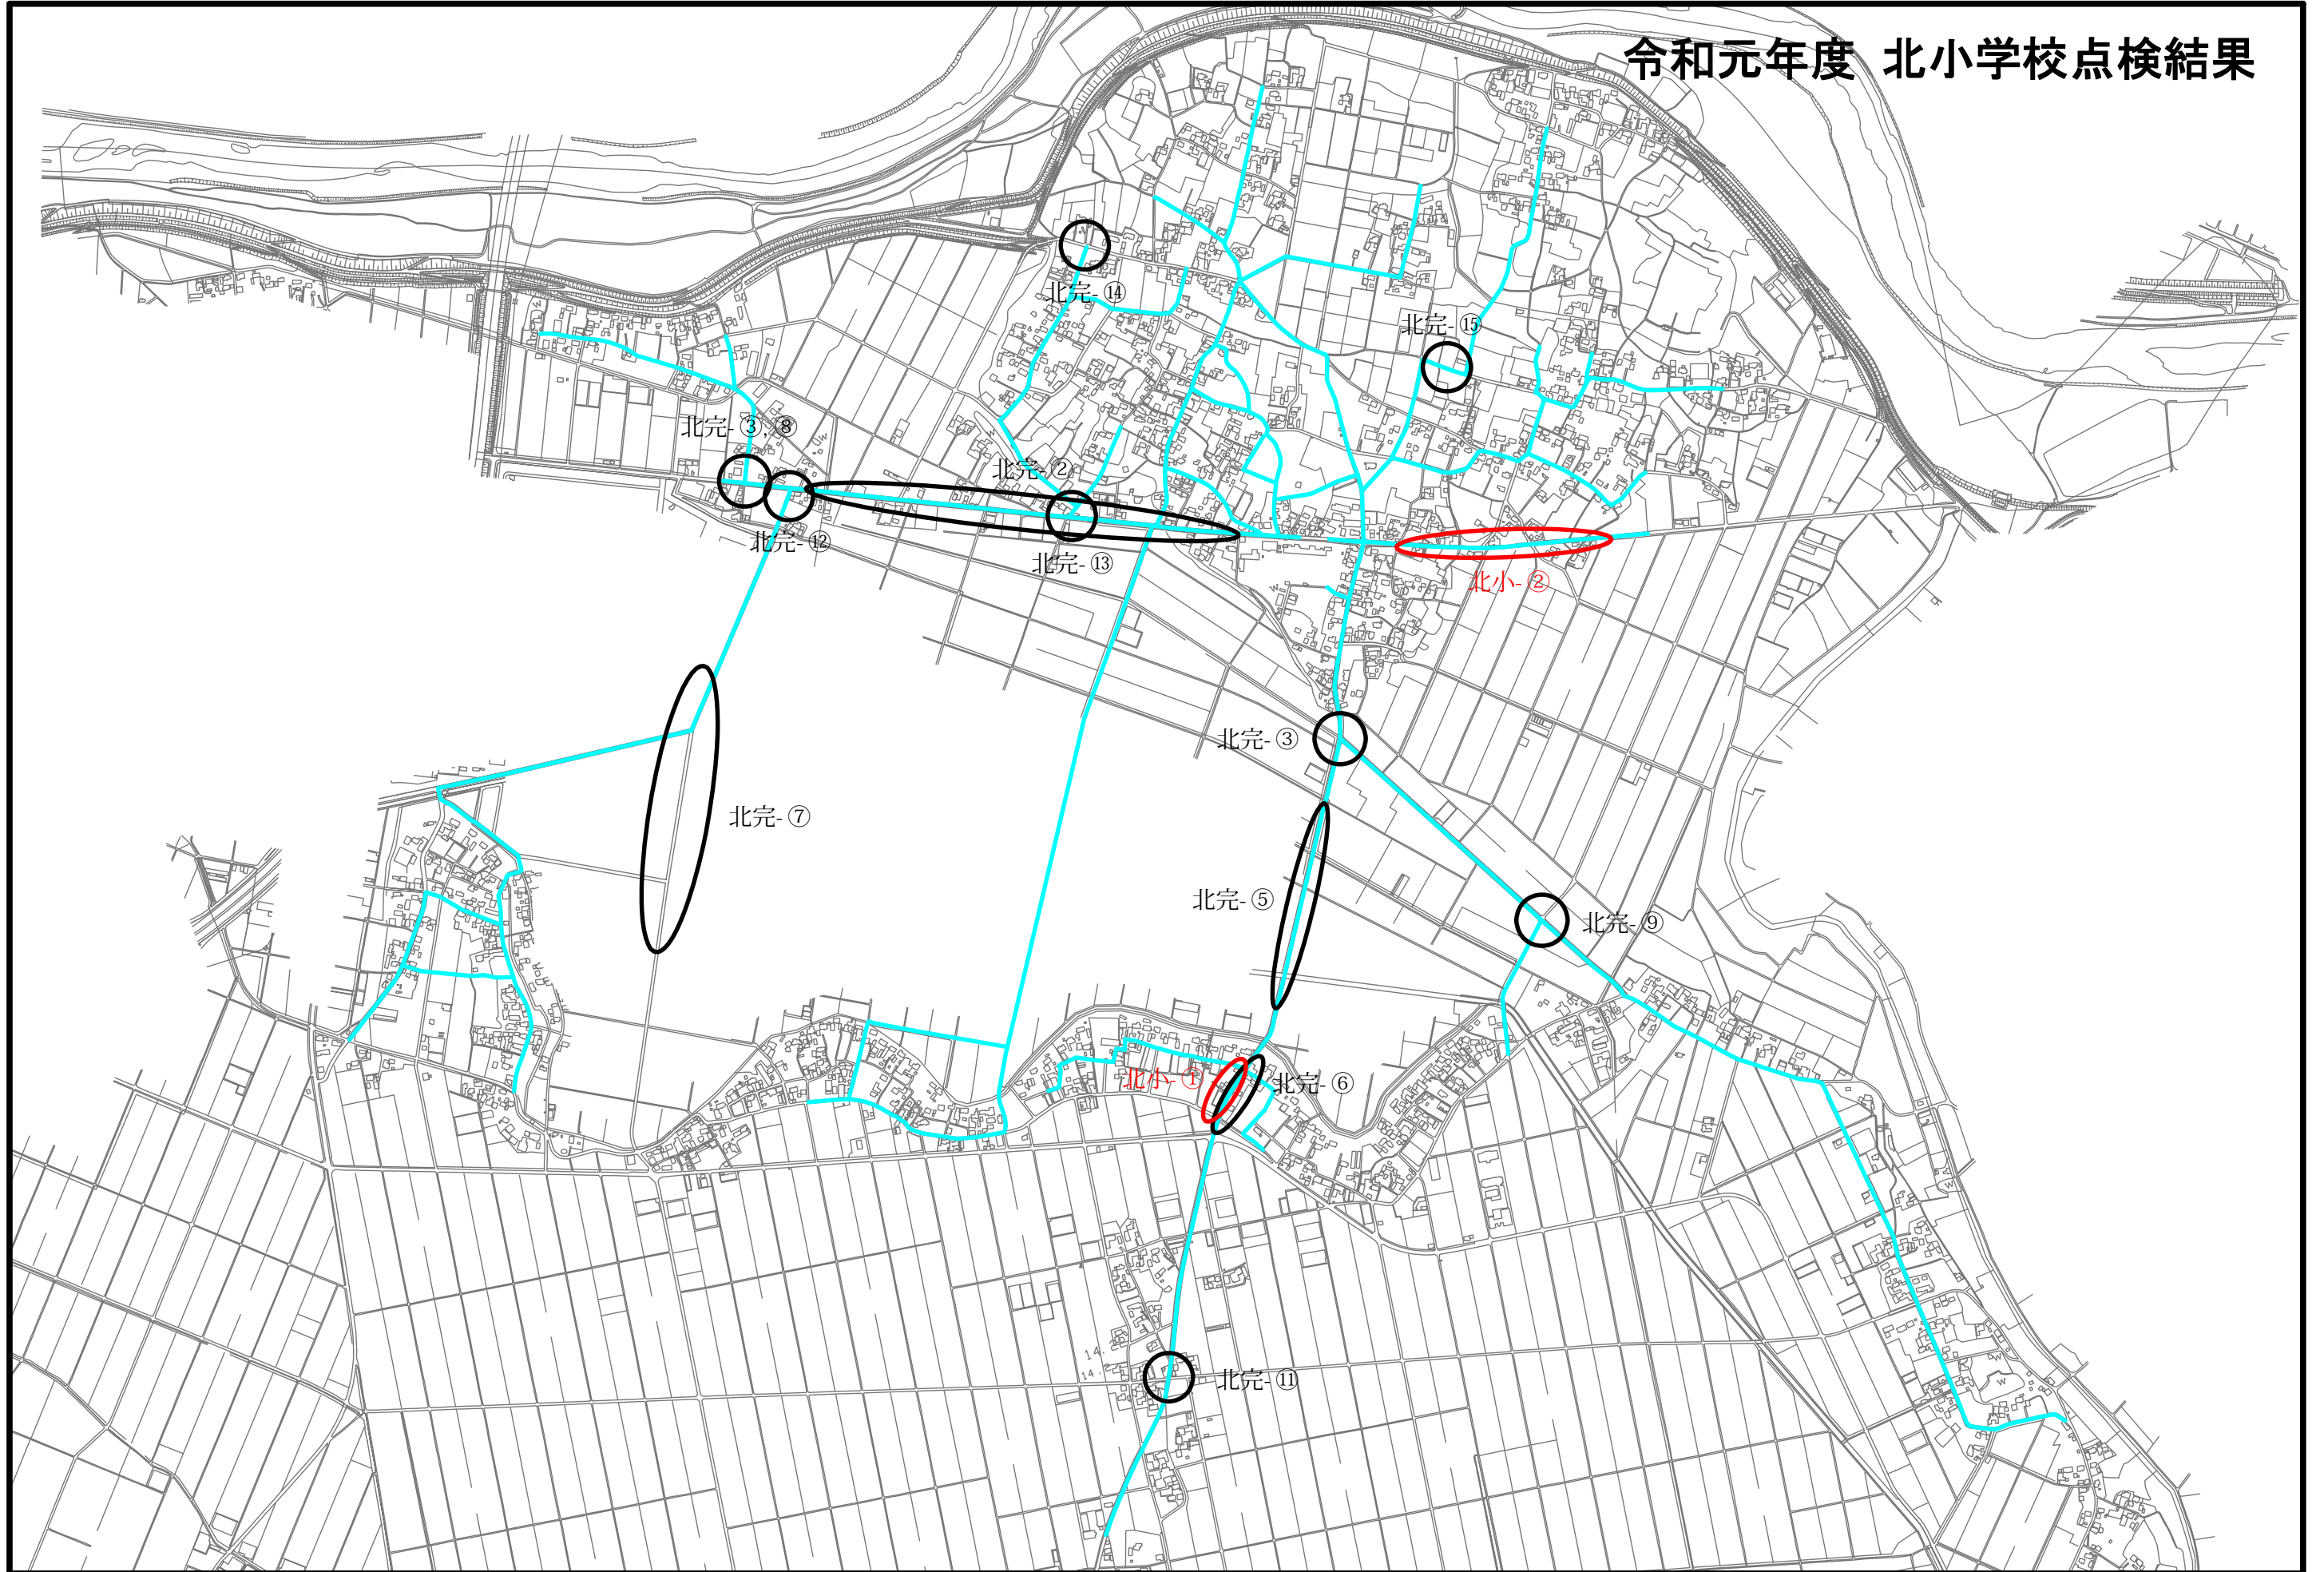
令和元年度 北小学校点検結果

No.	危険箇所	危険な状況（学校からの指摘事項）	担当課局	現況確認	対応状況	記載年度	完了年度	
点検指摘箇所	1	村松モーターズ周辺 （県道除川板倉線）	村松モーターズ付近の歩道の設置を検討していただきたい。	都市建設課	カーブ箇所に歩道が無く危険である。	地権者の同意が以前より得られない状況。継続し、土木へ要望する。館林土木事務所へ要望書提出済み。	H26	継続	
	2	主要地方道館林藤岡線 （除川地区内）	除川地区の県道の一部区間に歩道が無く、道幅も狭いため危険である。北側にも歩道設置が理想である。	都市建設課	一部区間を除き、南側に歩道が存在する。また、歩道未設置区間は見通しが悪く、歩道スペースも確保されていない。歩道の連続性が保たれていないため安全の確保が困難である。	対象箇所については、平成26年度より歩道設置事業に着手している。平成29年度は歩道設置が完了した箇所の本線の舗装を実施と共に、歩道を伸ばしていく予定。歩道設置は本線全域に渡り片側の歩道であるため両側への設置は検討していない。（館林土木事務所回答）	H26	継続

No.	危険箇所	危険な状況（学校からの指摘事項）	担当課局	現況確認	対応状況	記載年度	完了年度
対策完了箇所	1	北地区全体	道路標示（スクールゾーン）が薄れている箇所がある。	総務課	路面標示が薄れていることを確認。	路面標示更新完了。	H26	H26
	2	小学校西側既設歩道（主要地方道 館林藤岡線）	歩道が狭く危険である。ガードレールを設置し、車道との分離が必要。	都市建設課	交通量がある。また歩道が狭いため小学生が県道側へ飛び出る危険性がある。	数年前に同様の内容を土木事務所へ伝えたが、管理上問題があるため不可能との回答であった。	H26	H26
	3	北地区全体	二本木の横断歩道に押しボタン式信号を設置してほしい。	総務課	警察に要望したところ、以下のように回答あり。 この交差点は北側がカーブしていて道路形状の点から設置が困難。信号柱が立つかどうか大きな障害。また、事故の発生状況や交通量等の危険要素も設置のポイントだが、その点でも優先度が比較的低い。加えて、西側道路の幅員が狭く、西側に信号待ちの車両が停車していた場合、南北から西側道路へ侵入することが困難である。押しボタン式の信号でも同様の理由で設置は困難である。		H26	H26
	4	北地区全体	一時不停止の車が多く危険である。	学校	運転者のモラルの問題である。	学校から児童に、注意して登校するよう指導する。	H26	H26
	5	県道除川板倉線	歩道の横に遊水池や用水堀があり、危険である。	教育委員会	転落防止柵設置済み。	安全対策は完了している。学校から児童へ指導する。	H26	H26
	6	村松モータース周辺（県道除川板倉線）	数名の生徒が横断する必要があるが、見通しが悪く危険である。	総務課 都市建設課 教育委員会	南側に県道交差点があり横断歩道が設置されている。カーブ箇所であり横断は困難な場所である。	カーブ箇所であり、横断することが危険な場所である。南の信号を使用し横断するよう指導してもらう。 H27「学童注意」路面標示済み。 （館林土木事務所対応）	H27	H27
	7	館林工業団地東側道路	草花や樹木が生い茂り、歩道の通行に支障をきたしている。	都市建設課	確認時には、草等は刈り取られている。	状況に応じ、館林市と協議し対応する。	H27	H27

No.	危険箇所	危険な状況（学校からの指摘事項）	担当課局	現況確認	対応状況	記載年度	完了年度
対策完了箇所	8	主要地方道館林藤岡線 町道7029号線 交差点 （西岡新田NTT交換所）	横断する必要がある生徒がいるが、 交通量が多く危険である。	総務課	交通量が多く、横断時危険である。 地元父兄にて通学時は対応している。	公安委員会と協議した結果、信号・ 横断歩道の設置は困難との回答あり。 H27「横断者注意」路面標示済み。 （館林土木事務所対応） H29 歩行者用信号設置	H26	H27
	9	町道1-7号線 町道2-25号線 交差点	一時不停止が目立ち危険である。	教育委員会	交通規制がなされている。また路面 標示による注意喚起もしてある。	学校から児童に注意して、登校する よう指導。	H27	H27
	10	北地区全体	草花や樹木が生い茂り見通しの悪い ところがある。	総務課 都市建設課	民地より道路部に草木がはみ出して いる箇所を確認。	区長会等に連絡し、必要な箇所は対 応を依頼する。また、行政より地権 者へ対応を依頼する。（随時対応す る。）	H27	H27
	11	細谷地内交差点 （県道除川・板倉線、 町道2-37号線）	抜け道となっているため、通過交通 量があり、他の交差点より危険であ る。	総務課	県道の迂回路となっている（他県ナ ンバー車両確認）ため交通量があ る。	区画線を引き直し、止まれの路面標 示を強調（止まれを枠で囲う）を実 施。	H28	H28
	12	主要地方道館林藤岡線 町道7199号線 交差点	H29・・・県道との交差点から50m 程度歩道が無い区間がある。そこを 児童が歩いているが、大型車両が頻 繁に通るため、児童が巻き込まれる 危険が有る。交差点付近だけでも縁 石（歩道）を設置出来ないか？ H30・・・横断歩道の横断は、県道 側に塀があり見通視が悪く危険であ る。	都市建設課 教育委員会	町道部分については片側歩道であ る。路肩を歩く事は推奨できない。	両側に歩道が有る場所は館林市道で ある。片側歩道箇所は板倉町道であ るが予算、用地等の都合で永い間、 拡幅整備もされない状態であった が、平成24年度に可能な範囲で現 状の道路に拡幅した。現在では歩道 追加設置の計画は無い。 片側に歩道が設置されているので、 小学校より児童へ、交通ルールに従 い、歩道を使用し路肩を歩かないよ う指導する。	H29	H30

No.	危険箇所	危険な状況（学校からの指摘事項）	担当課局	現況確認	対応状況	記載年度	完了年度
対策完了箇所	13	主要地方道館林藤岡線 町道7063号線 交差点	県道の通過車両が館林市の場外車券場が開催された日は多く、県道に横断歩道があるが横断は危険であり、父兄が通学の際には渡している状況であるため信号の設置を望む。	総務課 教育委員会	横断歩道が設置されているが、直線の道路である。	令和2年度の小学校再編により、北小学校地区はスクールバス対応となる。スクールバスの運行経路は、主要地方道館林藤岡線を西から東へ向かうルートとなるため横断歩道の需要は軽減される。そのため、現状維持とし小学校より横断について指導する。	H30	H30
	14	南光院南側路上 岡書写教室南側路上 （町道7074号線、 1-4号線）	全裸でたばこを吸いながら歩いている。(H28) 遊んでいた子供に向かってエアガン を撃つ。(H29)	教育委員会	不審者事案については、過去に警察が対応した経緯がある。地元の人に見守りの協力を依頼している。子ども安全協力の家が周辺にない。	子ども安全協力の家が周辺にないため、子ども安全協力の家の取り組みの強化をしていく。 ↓ 南光院から子ども安全協力の家の了解が得られた。子ども安全協力の家、防犯パトロールを強化し、対応済み。	H30	H30
	15	花蔵院霊園北側道路 （町道1-4号線）	通行中の小学生に車内から窓を叩き、その後をついていく。(H28)	教育委員会	周辺に家が少なく、不審者事案については、過去に警察が対応した経緯がある。	防犯パトロールを強化し、対応済み。	H30	H30

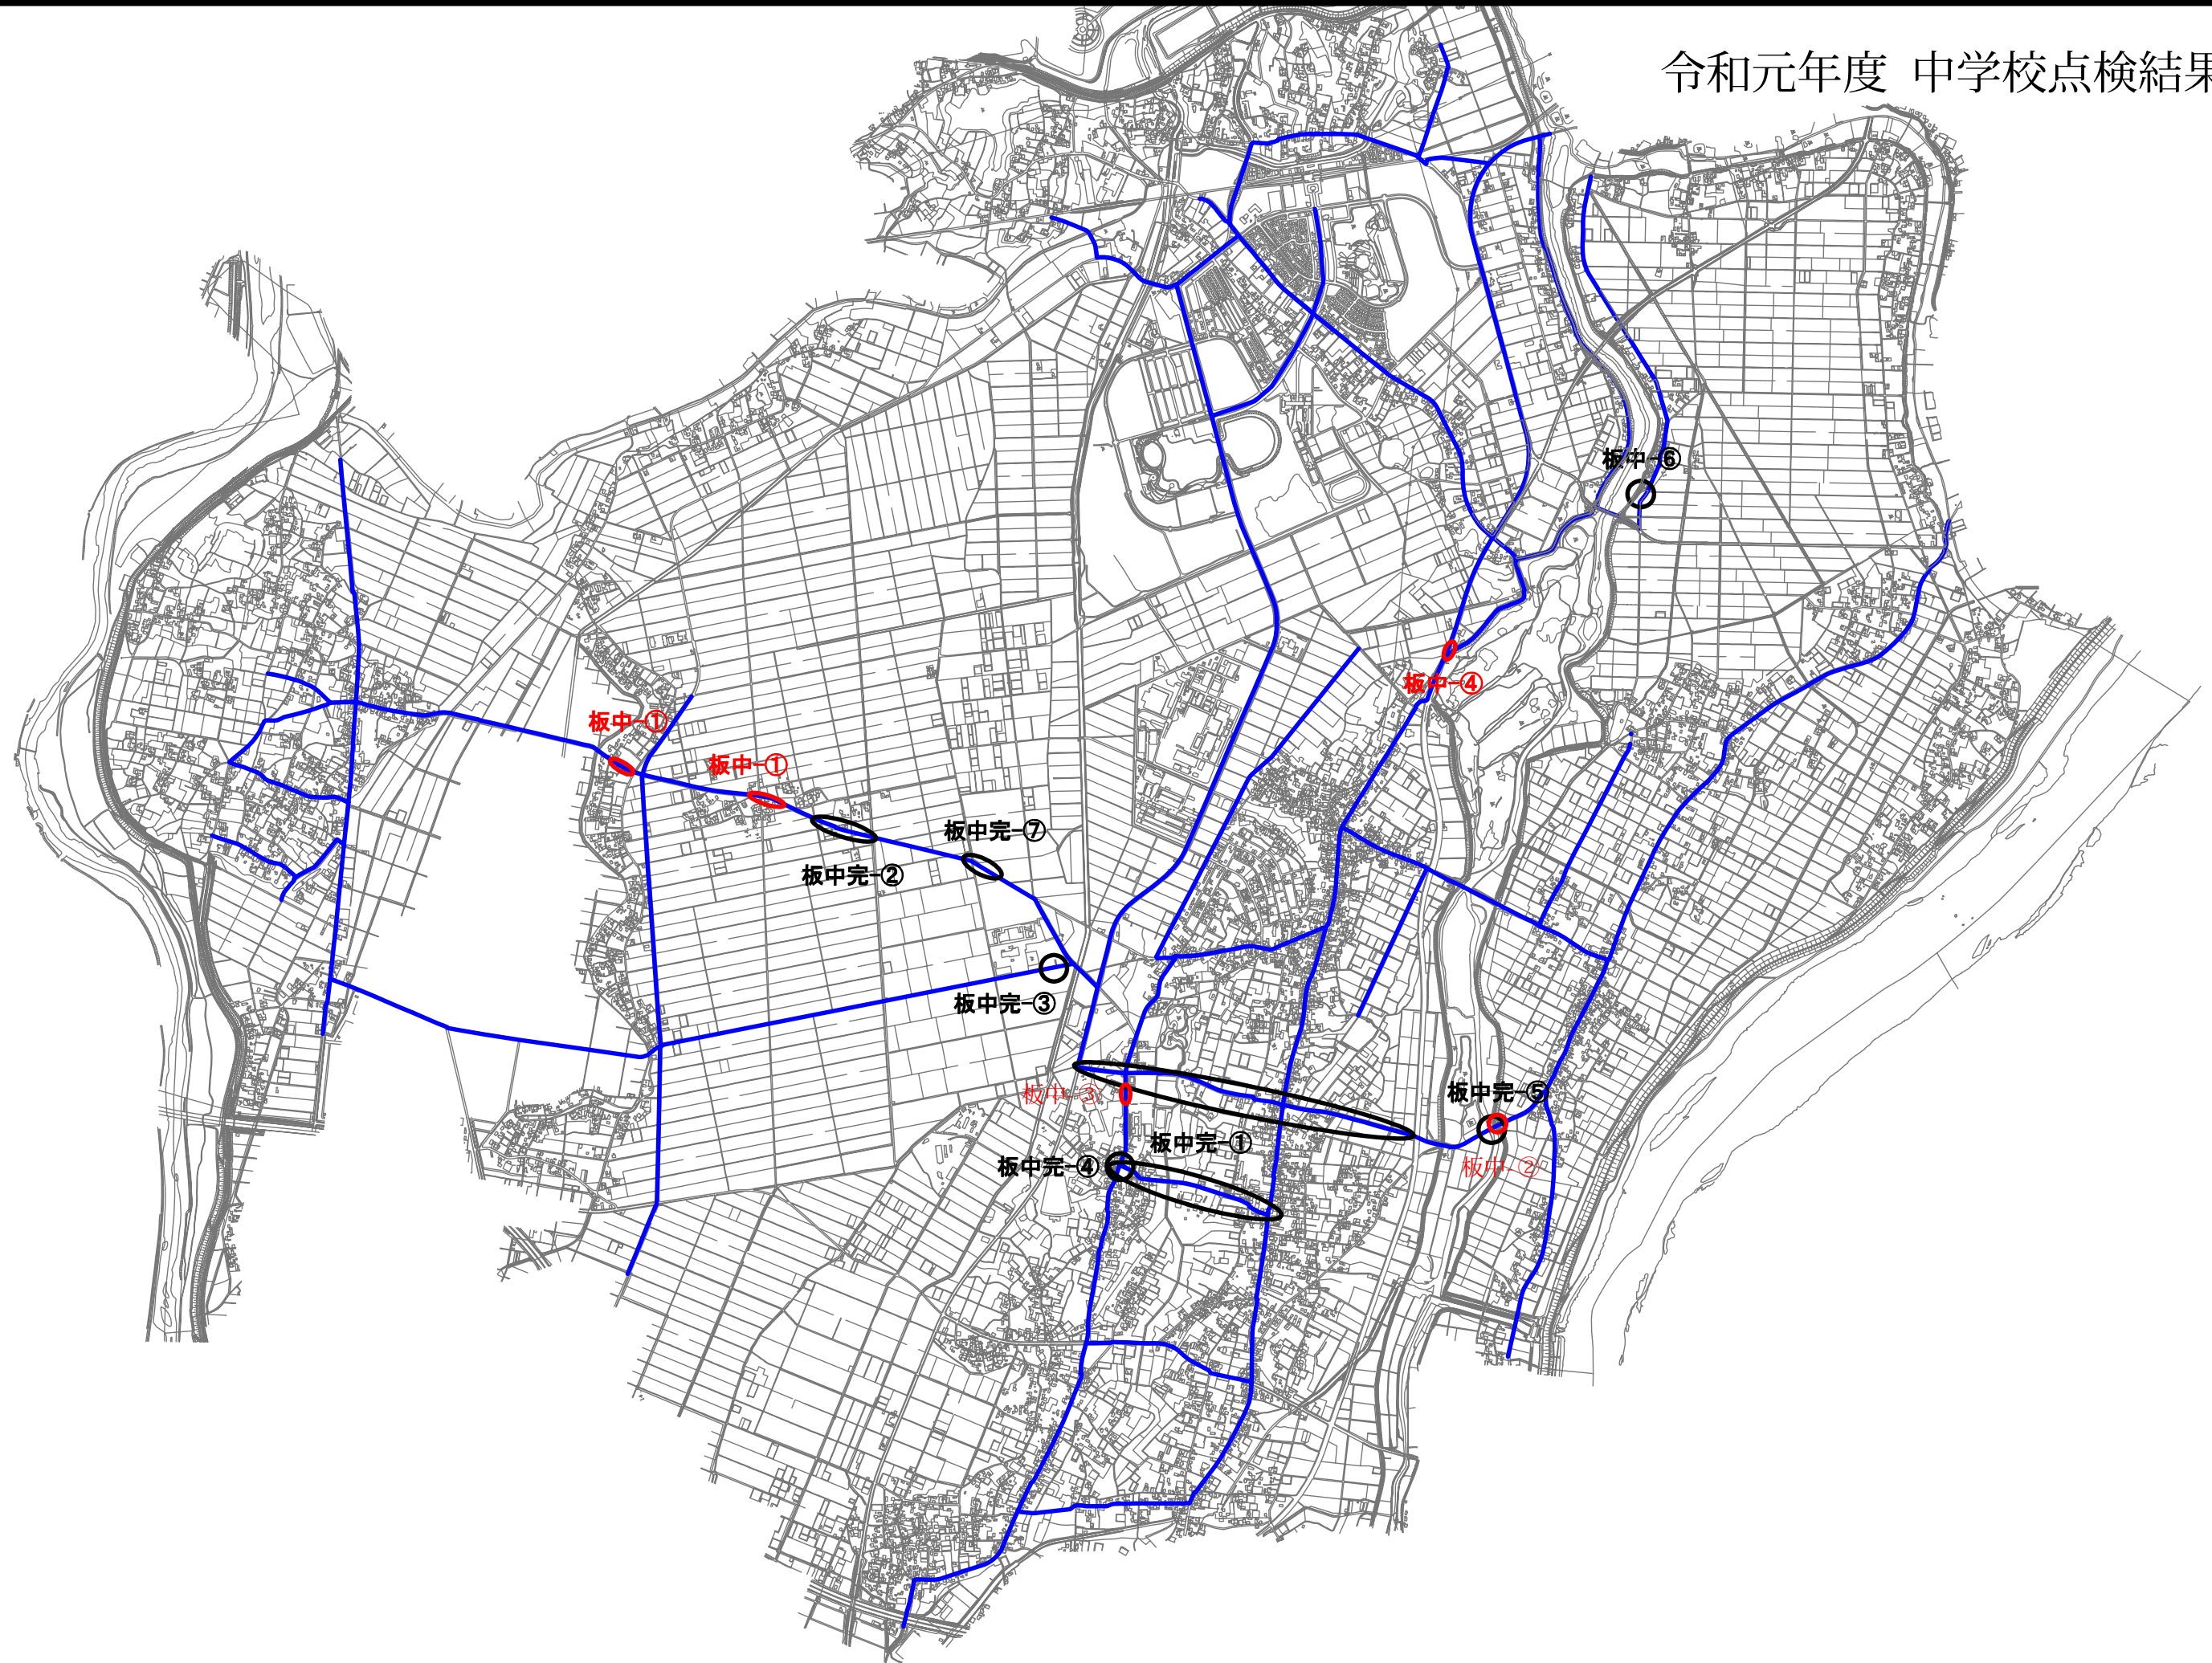
令和元年度 中学校点検結果

No.	危険箇所	危険な状況（学校からの指摘事項）	担当課局	現況確認	対応状況	記載年度	完了年度
点検指摘箇所	1	県道除川板倉線	一部区間で歩道が無く危険である。	都市建設課	一部歩道が無く。車道に出なくてはならない。	地権者の同意が得られていない状況にある。今後、点検報告と併せて館林土木事務所と協議を継続する。館林土木事務所へ要望書提出済み。H27区間前後に「学童注意」路面標示済み。（館林土木事務所対応）	H27	継続
	2	谷田川右岸堤防 町道1-12号線 交差部	縁石が草に覆われており、中学生が気付かず乗り越えて転倒したとの報告が数件あった。	都市建設課	堤防の草に覆われ、縁石が見えない状況である。	堤防の除草は群馬県が定期的に行っているが追いつかない状況がある。注意喚起にラバーポール等の設置を検討する。	H30	継続
	3	ソフトボール場 北側道路 (町道1150号線)	ワダチがあり、車両通行時に水が歩道内まで飛び散り、中学生が濡れてしまう。 降雨時に確認してもらいたい。	都市建設課	極端なワダチは確認できないが、車道部全体が下がっており、水溜りができる状況であると思われる。	道路全体の舗装状態は良好であり、場所により薄く水がたまる可能性はあると思われるが、舗装の修繕の必要性は無いと考えている。降雨時確認し、再検討する。	H30	継続
	4	ゴルフ場付近 (国道354号線)	歩道内に段差があったり、草が繁茂しており、通行が危険である。	都市建設課	草が繁茂している。 歩道内の縦断方向に段差がある事を確認した。	道路管理者（館林土木事務所）へ伝え、対応を依頼する。	R1	新規

No.	危険箇所	危険な状況 (学校からの指摘事項)	担当課局	現況確認	対応状況	記載年度	完了年度
1	板中西側道路 (町道1-5号線)	中学生が自転車で歩道を通れるよう申請をお願いしたい。	総務課	現状では歩道内の自転車走行は法律上不可能である。 自転車歩行者専用道路の協議が必要。	歩道幅員がせまく、自転車歩行者道にすることは不可能との回答。(公安委員会) (町道1-12号線は自転車歩行者道路対応済み)	H27	H27
2	県道除川板倉線	一部区間において、歩道表面が荒れており通行に支障をきたしている。	都市建設課	路面が荒れている状況。	H27歩道部舗装修繕実施 (館林土木事務所対応)	H27	H27
3	町道1-11号線 町道6166号線 交差点	路面が荒れており、通行が危険である。	都市建設課	舗装面が荒れており、小石等もあり自転車の転倒が危惧される。	舗装打ち替え実施。	H28	H28
4	板倉中学校北西 石塚交差点 (町道1-15号線 町道1150号線)	見通しが悪く危険である。	総務課	交差点間際に来るまで見通しが出来ない。	カーブミラーを設置。	H28	H28
5	上・下蛭田橋付近 (町道1-12号線)	舗装が悪く凸凹していて危険である。	都市建設課	蛭田橋と町道の接合部が沈下等の影響による凹凸を確認。	舗装修繕実施。	H28	H28
6	八間樋橋付近砂利道 (町道2-22号線)	集会場から八間樋橋に向かう町道が砂利道で滑りやすく危険である。	都市建設課	谷田川堤防拡幅工事中 砂利道の坂道であるため滑りやすい。 (谷田川堤防拡幅工事中)	対象道路の舗装完了。	H29	H29
7	県道除川板倉線	一部区間において、農地との段差があり転落の危険がある。毎年、数名の生徒が風にあおられ転落している。	都市建設課	段差のある箇所には転落防止柵が設置されているが、一部区間において未設置箇所がある。	H27転落防止柵の設置は高さの条件等により困難との回答。 設置不可能であるため学校から生徒へ指導する。	H27	H30
