# 板倉町 通学路安全プログラム

～通学路の安全確保に関する取組の方針～

令和6年9月

板倉町通学路安全推進会議

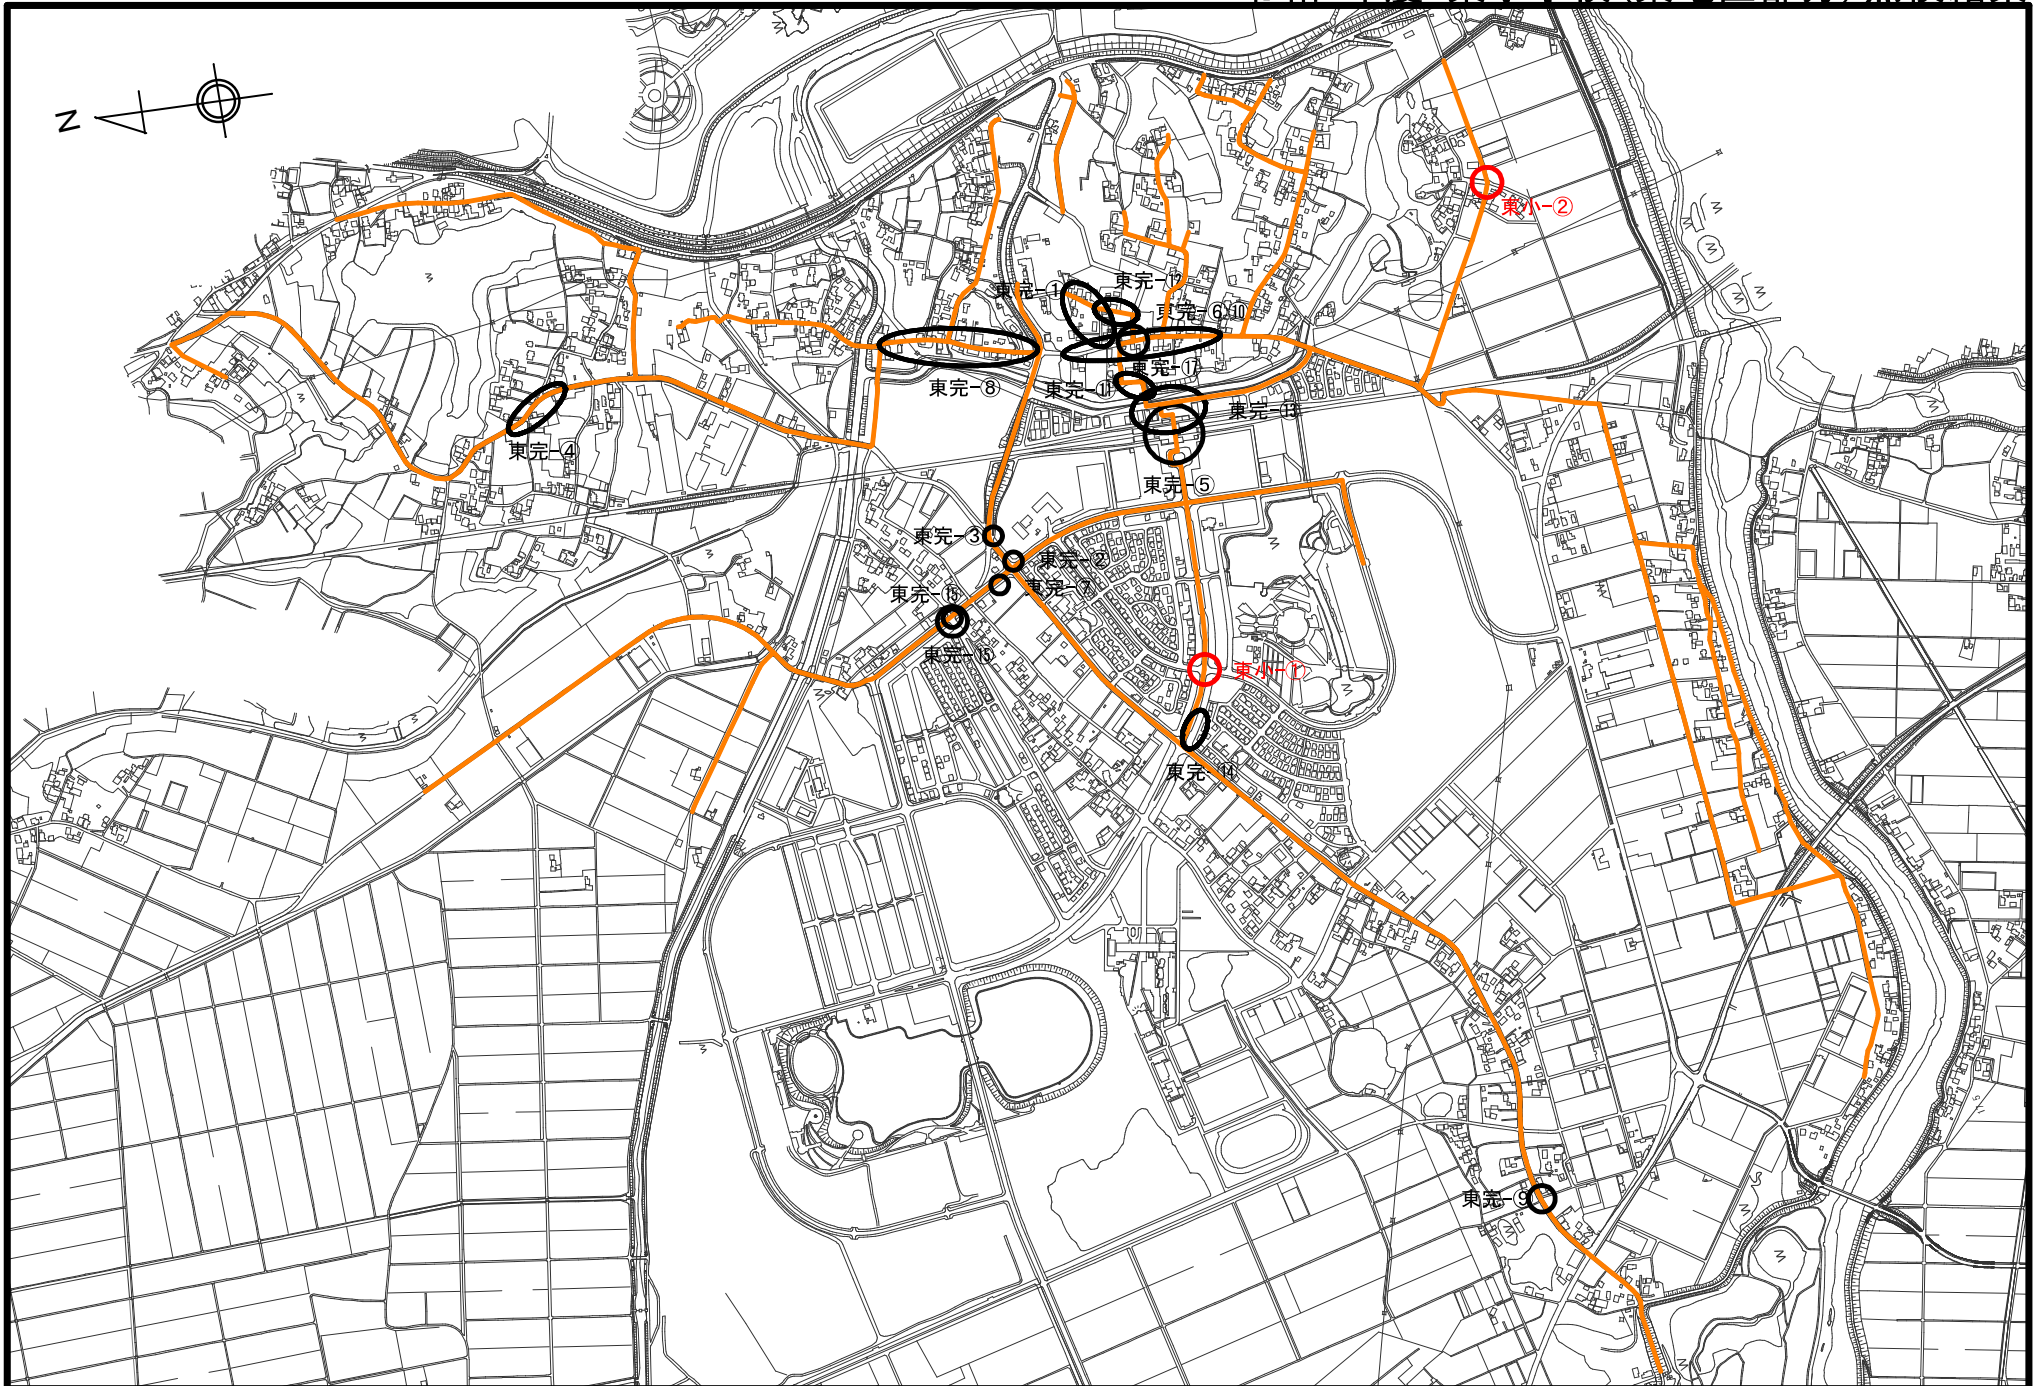
令和6年度 東小学校(東地区部分)点検結果

| | No. | 危険箇所 | 危険な状況（学校からの指摘事項） | 担当課局 | 現況確認 | 対応状況 | 記載<br>年度 | 完了<br>年度 |
|---|---|---|---|---|---|---|---|---|
| 点<br>検<br>指<br>摘<br>箇<br>所 | 1 | 町道3356号線、<br>町道3358号線の交差点<br>（大学通り交差点） | 板倉ニュータウン内の幹線道路の交<br>差点であり、通学、通勤時間帯等<br>では車の通りが多く危険であるため、<br>信号機を設置してほしい。 | 総務課<br>都市建設課 | 朝は、通学、通勤、保育園への送迎<br>等で歩行者、自動車の需要が多い交<br>差点である。 | H18年から公安委員会へ要望してい<br>る。要望書を提出済み。<br>設置条件として隣接する信号機から<br>150m以上離れている事との明示が<br>あり不適合であるが、地元の要望が<br>あるため、引き続き、公安委員会へ<br>要望する。 | H29 | 継続 |
| | 2 | 町道2-30号線、町道<br>4092号線、町道4102号<br>線の交差点 | 施設園芸のハウスや坂になっている<br>ことから見通しが悪く、通学者から<br>車の確認が行いにくい状況。 | 総務課 | 当該交差点は、緩やかなカーブと共<br>に坂道になっており、見通しのよく<br>ない交差点である。 | R6.7に、交差点と認識できるよう道<br>路標示を施工した。具体的には、停<br>止指導線や交差点マーク、外側線を<br>施した。 | R6 | R6 |

| | No. | 危険箇所 | 危険な状況（学校からの指摘事項） | 担当課局 | 現況確認 | 対応状況 | 記載年度 | 完了年度 |
|---|---|---|---|---|---|---|---|---|
| 対策完了箇所 | 1 | 小学校南側<br>（町道4070号線<br>町道4071号線） | 学校南側の通学路は道幅が狭く、歩道もない。 | 都市建設課 | 通過交通が無く、拡幅予定もない。 | 現状維持。 | H26 | H26 |
| | 2 | 跨線橋西側交差点<br>（県道海老瀬飯野線<br>町道3357号線） | 陸橋を下りたセブンイレブンの信号機付近は水たまりになりやすい。 | 都市建設課 | 降雨後、排水機能が悪く水たまりができる。 | 清掃を実施、完全ではないが改善をしている状況。 | H26 | H26 |
| | 3 | 跨線橋西側<br>（県道海老瀬飯野線<br>町道2-40号線） | 陸橋を下りたところは、自転車は滑りやすい。 | 都市建設課 | 砂や砂利等がたまりやすい。 | 周辺舗装補修済み、清掃を実施。 | H26 | H26 |
| | 4 | 増保鉄工所周辺道路<br>（県道海老瀬飯野線） | 8区の佐藤さんの所の道路がカーブが続き、歩道もなくなるので、危ない。道路のカーブが緩やかにならないか。 | 都市建設課 | カーブで見通しが悪いが路面と側溝の段差解消済み。<br>線形変更、拡幅予定なし。 | 歩行者スペースが狭い事は認識している。そのため車道部と側溝の段差を解消しスペースを確保した。<br>（館林土木事務所回答） | H26 | H26 |
| | 5 | 駅構内 | 駅の中を通るのを不安に思っている保護者も多い。防犯パトロールや地域の方に児童の下校時に通ってもらうよう声をかける。 | 総務課 | 防犯カメラを設置済み。公民館職員がパトロールを実施している。 | 対策は現状を維持する。また、小学校より児童に指導している。 | H26 | H26 |
| | 6 | 学校周辺<br>（町道1-5号線） | 「児童に注意」の標識を南と北側に付けてほしい。 | 総務課 | 三角商店前の道路に通学路等の標示が無い。 | 三角商店前に新たに設置した。 | H26 | H26 |
| | 7 | コンビニ周辺<br>（町道3357号線） | コンビニ客の出入りがあり、児童が危険である。 | 都市建設課 | 民間の出入り口であるため、今以上の規制は出来ない。<br>学校から指導をしてもらう。 | 出入り口となる箇所に擬石を設置して安全を確保しているので現状維持。 | H27 | H27 |
| | 8 | 資料館西側道路<br>（町道1-5号線） | 道路が狭く危険である。（H27）<br>歩道を設置してほしい。（H28） | 総務課<br>都市建設課 | 通過交通（抜け道となっている）があり、注意喚起が必要である。 | H27に「学童注意」等の路面標示実施済み。歩道の設置は現在の所、出来ないの、学校より児童に注意を促してもらいたい。 | H27<br>H28 | H27<br>H28 |

| | No. | 危険箇所 | 危険な状況（学校からの指摘事項） | 担当課局 | 現況確認 | 対応状況 | 記載年度 | 完了年度 |
|---|---|---|---|---|---|---|---|---|
| 対策完了箇所 | 9 | 海老瀬2332地先<br>（県道海老瀬飯野線） | 集団登校の班の集合場所へ行く際、<br>県道を横断しなくてはならないため、<br>横断歩道を設置出来ないか。 | 総務課<br>都市建設課 | 集合場所の都合で県道横断は必要であるが、<br>むやみに横断歩道の設置は出来ない。 | 群馬県公安と協議を実施した結果<br>対象地はカーブが連続しており、見<br>通しができない箇所への横断歩道設<br>置は、危険であるため設置出来な<br>い。近くの横断歩道を使ってもら<br>うしかないとの回答。 | H28 | H28 |
| | 10 | 小学校南側通学路 | 交差点に児童への注意喚起の路面標<br>示・看板等の設置が出来ないか。 | 総務課 | 入り組んだ路地の交差点であり飛び<br>出し等による事故が危惧される。 | 路面標示、注意看板を設置。<br>（児童への注意喚起用） | H28 | H28 |
| | 11 | 駅からサイクルセン<br>ターまでの緑道<br>（町道4071号線） | 植栽帯のブロックが崩れており危険<br>である。 | 都市建設課 | 植栽帯のブロックが崩れている。樹<br>木・街路灯の転倒が危惧される。 | 植栽帯の補修、樹木、街路灯修繕完<br>了。 | H29 | H29 |
| | 12 | 小学校南側通学路<br>（町道4071号線） | 周辺から見づらい道路であり、危険<br>ではないか？（変質者等）また、ブ<br>ロック塀が崩れそうで危ない。 | 総務課<br>教育委員会 | 過去に、同様の議論があり、児童を<br>通さないことで結論付けた。<br>昨年度より、学校の要望により道路<br>標示等を施工した。 | 従前より、同様の危険が危惧されて<br>いる。道路改築等の実施は困難であ<br>る。個人塀の対策についても困難で<br>ある。<br>児童への注意喚起、若しくは通行回<br>避をお願いする。 | H29 | H29 |
| | 13 | 駅東口ロータリー | 暗い場所等ある。児童の安全確保の<br>ため、駅東口ロータリーに監視カメ<br>ラを設置出来ないか。 | 総務課 | 一部、暗い箇所はある。小学校から<br>駅までの区間には街路灯を設置済<br>み。 | わたらせ自然館地先に防犯カメラを<br>設置（南北の通り、サイクルセンター撮<br>影）、駅中には2台のカメラが作動<br>中。東口ロータリーに防犯カメラ設<br>置済み。<br>街路灯については、現状維持とする<br>が状況等の変化に応じ検討する。 | H27 | H29 |
| | 14 | 町道3356号線<br>（ふれあい道路）<br>県道海老瀬下五箇線<br>の交差点 | 植栽帯に下半身を露出したまま寝こ<br>ろんでいた。（H28） | 総務課<br>教育委員会 | ボランティアの方が防犯パトロール<br>をしているが、不審者事案が多発し<br>ている。 | 防犯カメラ設置完了。<br>防犯パトロールを強化する。<br>警察官によるパトロールを強化す<br>る。 | H30 | H30 |

| | No. | 危険箇所 | 危険な状況（学校からの指摘事項） | 担当課局 | 現況確認 | 対応状況 | 記載<br>年度 | 完了<br>年度 |
|---|---|---|---|---|---|---|---|---|
| 対策完了箇所 | 15 | 町道3406号線<br>町道2-40号線<br>の交差点 | ブロック塀に張ってある看板が剥がれていて危険である。<br>風で飛んでいかないか？ | 総務課 | ブロック塀が一部破損しており、看板が剥がれている状況。 | 看板所有者と連絡を取り対応をお願いし、看板撤去済み。 | R1 | R1 |
| | 16 | 町道3406号線<br>町道2-40号線<br>の交差点 | 泉野1丁目地内在住児童の通学路となっているが、町道3406号線からの自動車通行量が多く危険であるため、横断歩道を設置してほしい。 | 総務課 | 他の町道に比べ自動車通行量が多いと思われる交差点である。 | 横断歩道の設置完了。 | H30 | R4 |
| | 17 | 町道1-5号線の<br>横断歩道部 | カーブで見通しが悪く、児童が横断時に危険である。 | 総務課<br>都市建設課<br>教育委員会 | 自動車の運転者からも、横断歩道を渡る児童からも視認性が悪い横断歩道である。 | R3年度に、児童用にカーブミラーを設置し、視認性を確保した。<br>また、児童横断時の見守り活動を強化する。 | R3 | R4 |

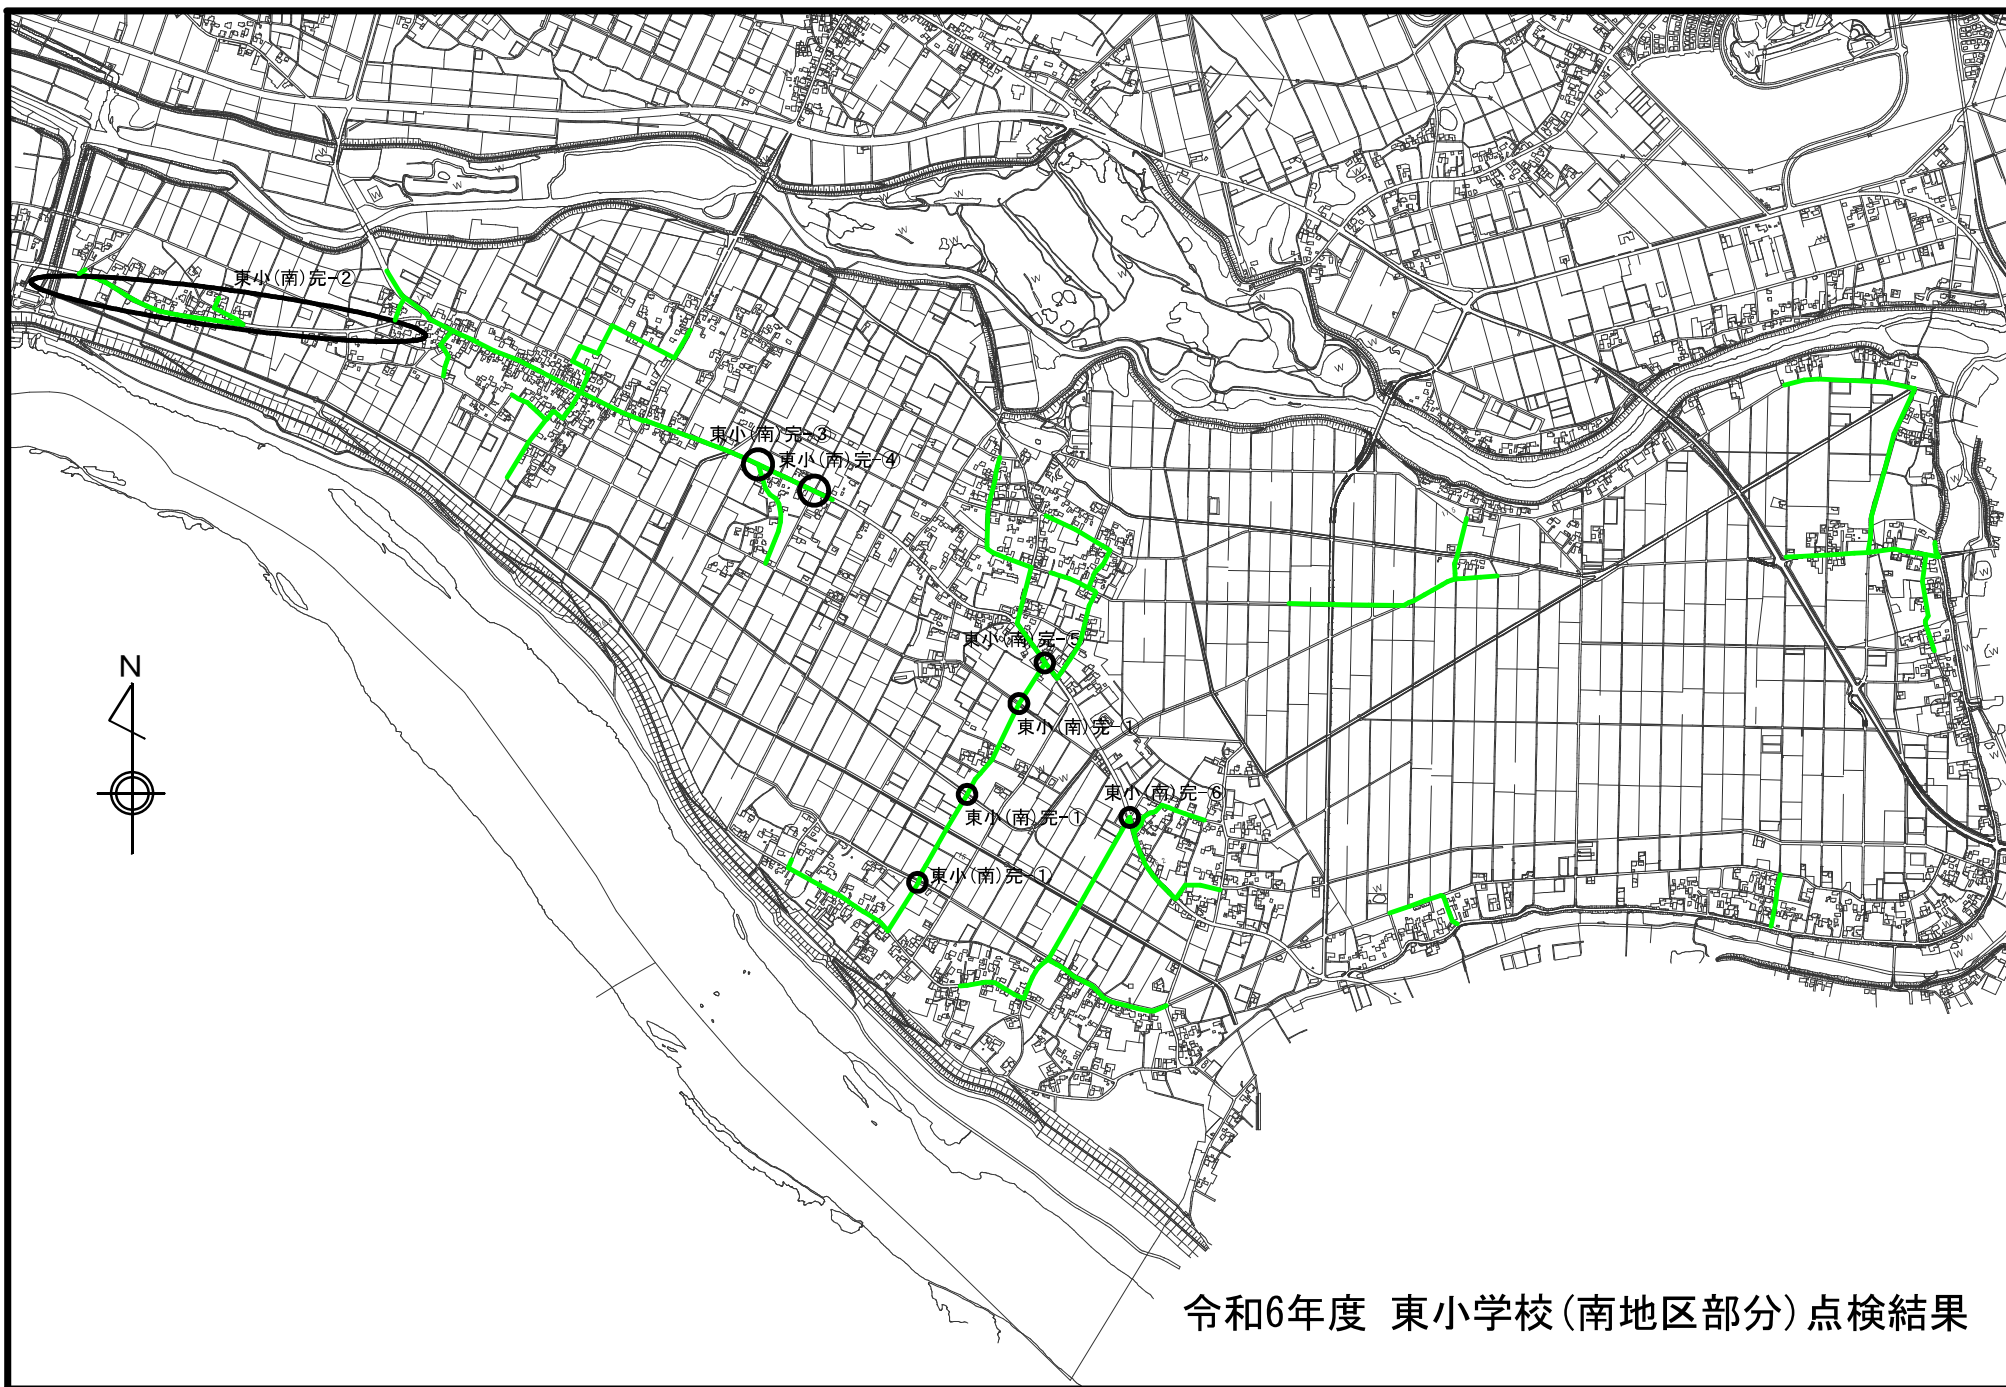
| | No. | 危険箇所 | 危険な状況（学校からの指摘事項） | 担当課局 | 現況確認 | 対応状況 | 記載<br>年度 | 完了<br>年度 |
|---|---|---|---|---|---|---|---|---|
| 対策完了箇所 | 1 | アキマ電器～大久保 | 北根用水路の他、地域全域において水路に進入できる状態（フェンス無し）であるため、危険である。 | 都市建設課<br>教育委員会 | フェンス間に隙間があり、子供の進入が可能な状況。<br>危険箇所の明示として、旧南小学校PTAにより赤旗を設置している。 | 水路に侵入できないよう対策が講じられた。 | H26 | R2 |
| | 2 | 県道麦倉川俣停車場線 | 自動車が接近して通過するので危険である。 | 都市建設課 | 1-12号線より西側に歩道が無い。 | スクールバスの利用状況に変化があったことから完了とする。 | H30 | R2 |
| | 3 | 県道麦倉川俣停車場線<br>（小林自動車商会付近） | 横断歩道の路面標示が薄くなり認識できない状態にある。 | 総務課 | 横断歩道であることが運転者や歩行者から認識しにくい状況にある。 | 横断歩道の引き直しについて群馬県公安委員会が令和2年度予算で実施済。 | R1 | R2 |
| | 4 | 県道麦倉川俣停車場線<br>（白石製作所付近） | 横断歩道の路面標示が薄くなり認識できない状態にある。 | 総務課 | 横断歩道であることが運転者や歩行者から認識しにくい状況にある。 | 横断歩道の引き直しについて群馬県公安委員会が令和2年度予算で実施済。 | R1 | R2 |
| | 5 | 県道麦倉川俣停車場線<br>（アキマ電器付近） | 横断歩道の路面標示が薄くなり認識できない状態にある。 | 総務課 | 横断歩道であることが運転者や歩行者から認識しにくい状況にある。 | 横断歩道の引き直しについて群馬県公安委員会が令和2年度予算で実施済。 | R1 | R2 |
| | 6 | 県道麦倉川俣停車場線<br>（宇那根農村公園付近） | 横断歩道の路面標示が薄くなり認識できない状態にある。 | 総務課 | 横断歩道であることが運転者や歩行者から認識しにくい状況にある。 | 横断歩道の引き直しについて群馬県公安委員会が令和2年度予算で実施済。 | R1 | R2 |

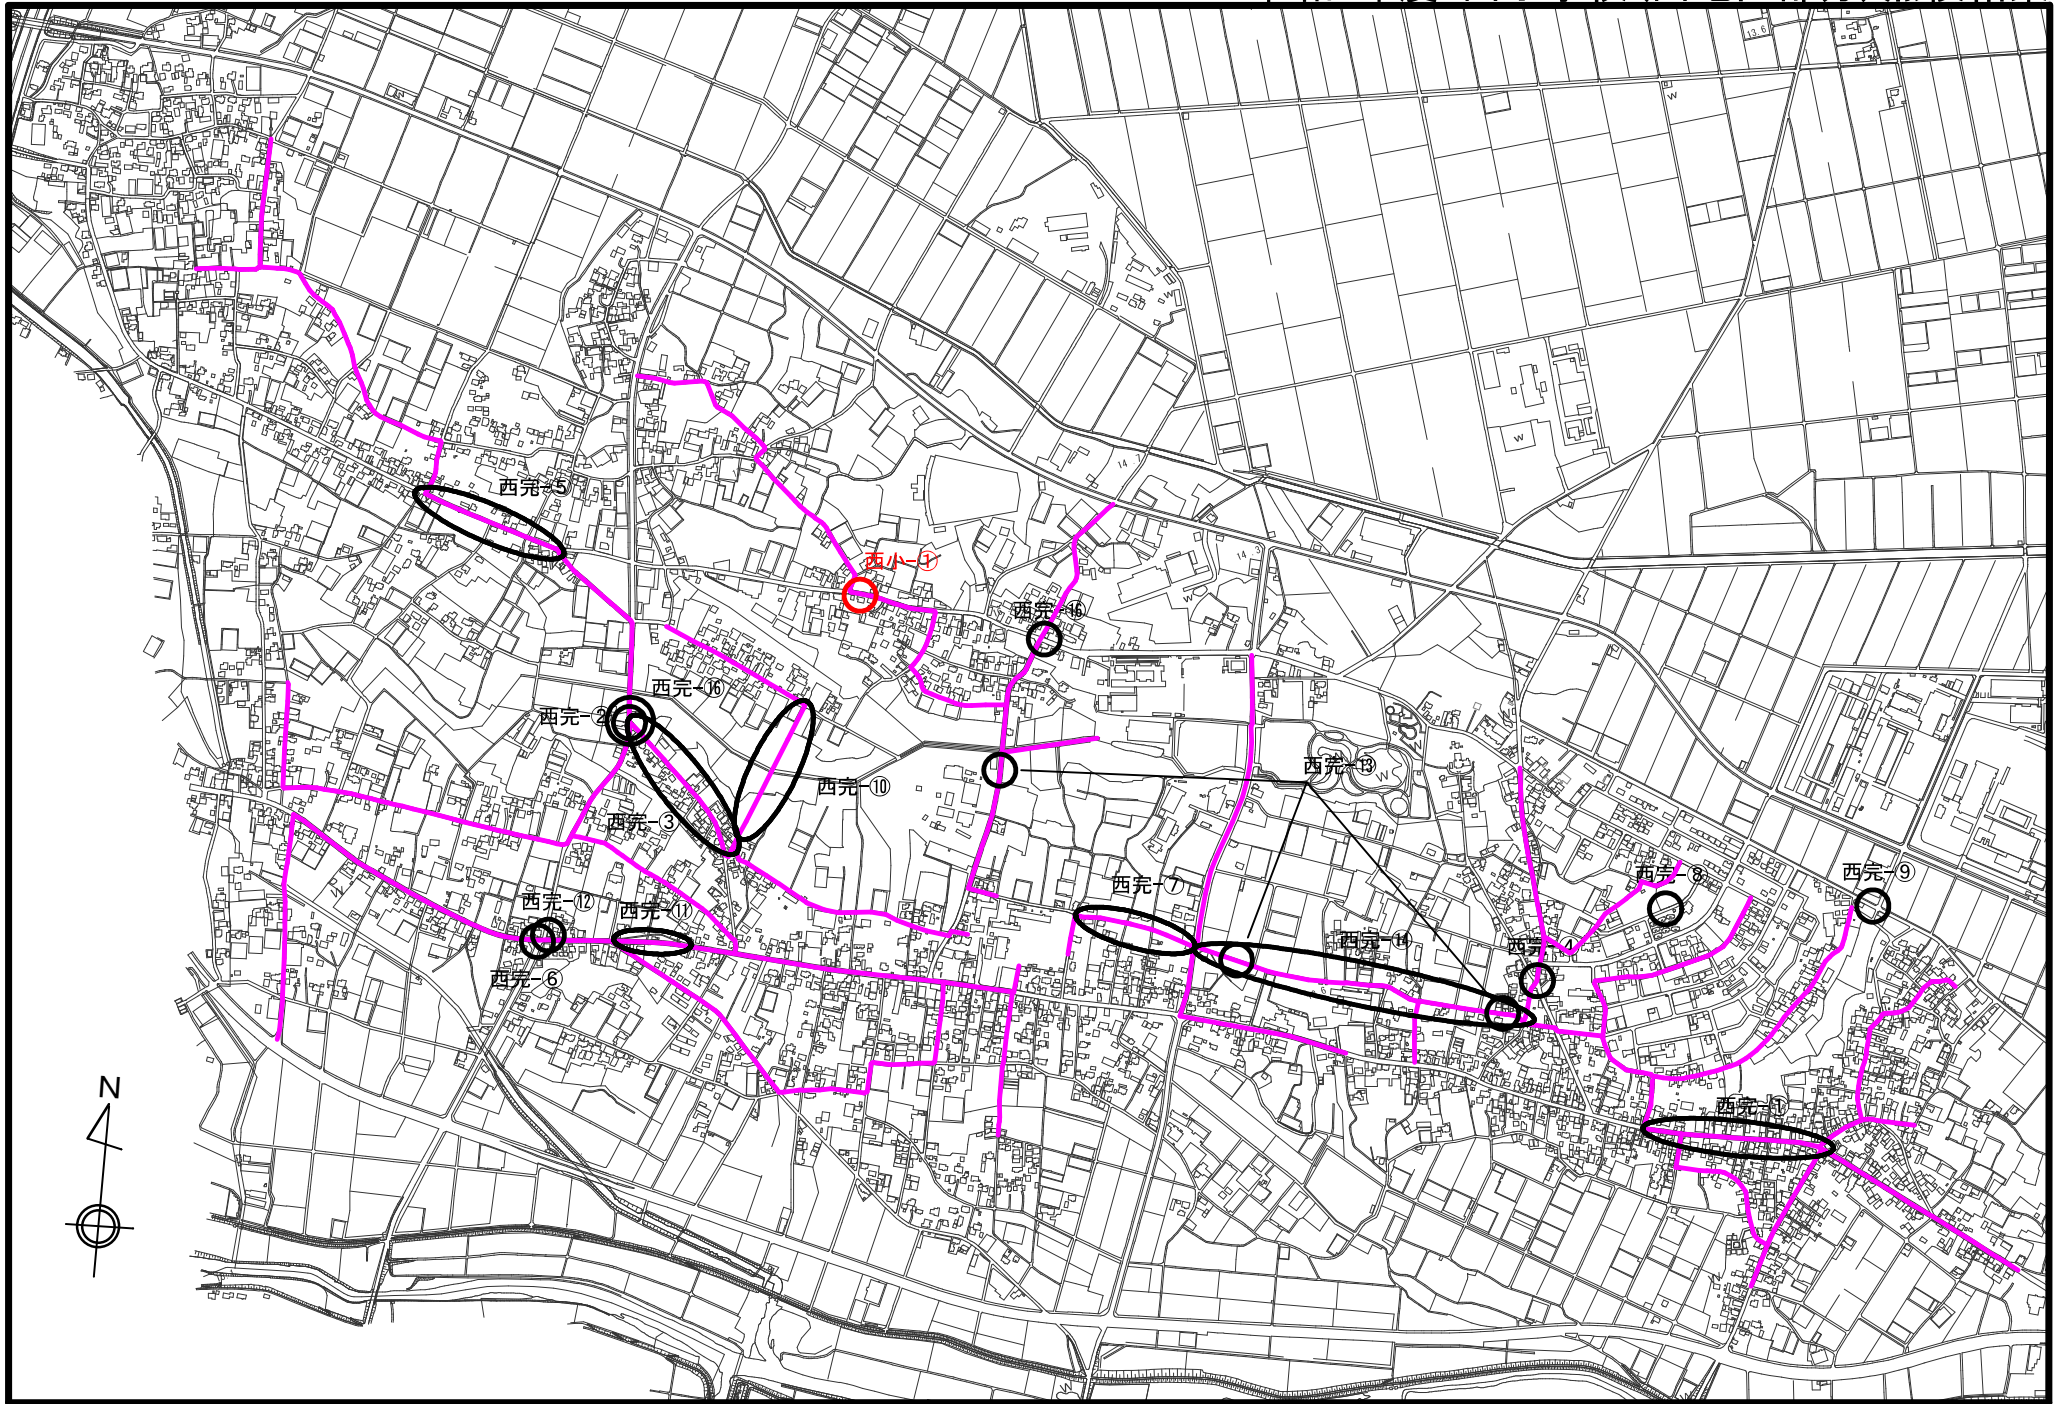
令和6年度 西小学校(西地区部分)点検結果

| | No. | 危険箇所 | 危険な状況（学校からの指摘事項） | 担当課局 | 現況確認 | 対応状況 | 記載<br>年度 | 完了<br>年度 |
|---|---|---|---|---|---|---|---|---|
| 点<br>検<br>指<br>摘<br>箇<br>所 | 1 | 町道1-15号線沿い<br>（個人宅ブロック塀） | ブロック塀が車道側に傾いており、<br>危険な状況にあるので、児童には反<br>対車線を通るよう指導している。 | 総務課<br>都市建設課<br>教育委員会 | 高さ約1.3m（基礎+6段組）、延長<br>約28mにわたるブロック塀が車道側<br>に傾いている。 | ブロック塀所有者に改善をお願いす<br>ると共に、注意喚起のため、ブロッ<br>ク塀脇に三角コーン及びバーを設置<br>した。 | R6 | 新規 |

| | No. | 危険箇所 | 危険な状況（学校からの指摘事項） | 担当課局 | 現況確認 | 対応状況 | 記載年度 | 完了年度 |
|---|---|---|---|---|---|---|---|---|
| 対策完了箇所 | 1 | 板倉郵便局から<br>役場付近<br>（県道除川板倉線） | 歩道が無く危険である。拡幅等困難であると思われるので路面標示等で注意喚起してもらいたい。 | 都市建設課 | 歩道は無い、区画線外のスペースも狭く危険である。 | 「学童注意」の路面標示を実施。<br>（館林土木事務所対応） | H26 | H26 |
| | 2 | おぎの屋周辺<br>（県道斗合田<br>岩田岡里線） | 県道「斗合田 岩田 岡里線」（川魚料理おぎの屋周辺）<br>→おぎの屋周辺の三差路は、初谷地区の児童が東西に渡る通学路であるが、南北の道路がゆるくカーブしていて、見通しが悪く、交通量も多く危険である。早期完成とそれに付随する歩道の早期設置を要望。 | 総務課 | 県道拡幅が完了し、交通量増加や通過車両のスピードの出し過ぎが懸念される。 | 平成27年度に横断歩道、手押し信号を設置したため完了。 | H26 | H27 |
| | 3 | おぎの屋北のT字路から<br>県道に向かう通学路<br>（町道2-33号線） | 歩道無 → 路面標示<br>通過車両等の流入が多くなってきて危険である。道路余剰地に舗装を掛けグリーンベルト等の施工ができないか。 | 総務課<br>都市建設課 | 車道幅は広いが、県道の信号を避ける抜け道となっており、通過交通車両が増えてきている。 | 路面標示による注意喚起を実施する。後の状況を鑑み以後検討する。 | H26 | H27 |
| | 4 | 役場第2庁舎西側<br>（県道除川板倉線） | 県道を横断してしまう児童がいる。何か安全対策は出来ないか。 | 総務課<br>都市建設課 | 県道の線形がカーブになっており見通し出来ない。渡るのは危険。 | 役場前の横断歩道を利用するよう学校より指導する。 | H28 | H28 |
| | 5 | 県道斗合田岩田岡里線<br>より西の町道1068号線 | 歩道が無く危険である。歩道スペースだけでも作れないか。 | 都市建設課 | 歩道は無い、区画線外のスペースも狭く危険である。 | 道路幅員が狭く、区画線位置変更にて歩道スペースを確保することは困難である。<br>小学校より、児童への注意喚起等の指導をする。 | H27 | H28 |
| | 6 | 県道斗合田岩田岡里線<br>町道1344号線<br>（旧354号線）<br>交差点 | 歩行者用信号が無いため危険である。<br>歩行者用信号を設置出来ないか。 | 総務課 | 信号は設置してあるが、歩行者用信号は無い。小学生の横断あり。 | 歩行者用信号設置。 | H28 | H29 |

| | No. | 危険箇所 | 危険な状況（学校からの指摘事項） | 担当課局 | 現況確認 | 対応状況 | 記載<br>年度 | 完了<br>年度 |
|---|---|---|---|---|---|---|---|---|
| 対策完了箇所 | 7 | 町道1167号線 | 歩道が無く一般交通車両も通るため、児童の接触事故等を危惧している。<br>地域の児童が集中してくる小学校周辺の道路にスクールゾーン等のグリーンベルトの設置ができないか？ | 総務課<br>都市建設課<br>教育委員会 | 対象の道路は生活圏道路として機能しているが、1車線分の幅員しかない。道路整備時に公安と協議し、通行車両スピード抑制のためハンプ舗装を設置している。 | グリーンベルト（スクールゾーン）の設置には現地に見合った条件等を公安と協議しながら決める必要がある。現状では歩道が無いため、単純に設置することはできない。<br>設置するためには車道幅員が足りないと思われる。狭小道路に設置することは可能であるが、時間帯により交通規制（車両進入禁止等）の必要があるため、近隣住民の通行が妨げられる。通行する場合は、通行許可等の取得が必要となる。<br>沿線住民への影響を考慮し、スクールゾーンの設置は見送る事とし、登下校に関わるルール等を小学校から指導する。 | H30 | H30 |
| | 8 | 大林児童公園付近 | 不審者が自転車に乗っている。<br>(H29) | 総務課 | 周辺にアパートが多い。<br>不審者事案については、過去に警察が対応した経緯がある。 | 防犯カメラの設置完了。 | H30 | H30 |
| | 9 | ヤクルト販売所付近 | 通行中の中学生に「板中ばかやろう」と奇声をあげて殴りかかる。<br>(H28) | 総務課<br>教育委員会 | 不審者事案については、過去に警察が対応した経緯がある。 | 近くにあるヤクルトに見回りの協力を警察がお願いしている。<br>防犯パトロールの強化や警察官によるパトロールを強化する。 | H30 | H30 |
| | 10 | 浮戸内の道路<br>(町道1134号線) | 民家等なく道路全域にわたり暗く危険である。<br>改築道路の段差対策を望む。 | 総務課<br>都市建設課 | 人家の無い道路である。道路脇に雑木等の茂みがある。 | H28年度に防犯灯更新済み（LEDライト）。<br>H28～道路拡幅整備事業に着手し、R2に完了した。 | H27 | R2 |

| | No. | 危険箇所 | 危険な状況（学校からの指摘事項） | 担当課局 | 現況確認 | 対応状況 | 記載年度 | 完了年度 |
|---|---|---|---|---|---|---|---|---|
| 対策完了箇所 | 11 | 町道1344号線<br>（旧国道354号線） | 一部歩道が無いので、その区間の歩道設置をしてほしい。（H30）<br>歩道の存在は確認できたが、奥まった所にあり、児童を歩かせるには不向きであるので、本線沿いに歩道の設置を要望したい。（R1） | 都市建設課 | 道路沿線において一部歩道が無い様に見えるが、歩道は余剰スペース（植栽帯等）の北側を通っており連続している。 | 歩道は連続して設置してあるため、そちらを利用するよう指導をしよう。（H30）<br>歩道スペースに個人宅の樹木の枝が出ている箇所について剪定を依頼し、安全に歩行できるように指導及び対応をした。（R1） | H30 | R1 |
| | 12 | 県道斗合田岩田岡里線<br>町道1344号線（旧354号） | 隅切りの設置とポールを設置で安全対策をしてもらいたい。 | 都市建設課<br>教育委員会 | 指摘箇所には隅切りが設置されている。横断歩道幅分縁石が無いが通常の交差点形状である。 | 通常の交差点形状であり信号機も設置されている。信号待ちの際、できる限り道路側から離れた位置で待つよう学校で安全指導を行った結果、安全性が確保された。 | R1 | R1 |
| | 13 | 町道1-15号線<br>町道1174号線 | 路面標示が消えかけており、通学路の注意喚起できないのでは？ | 総務課 | 指摘箇所の路面標示が薄くなっている。 | 路面標示を更新済み。<br>他の場所においても路面標示が消えかけていれば報告して欲しい。 | H30 | R1 |
| | 14 | 町道1174号線 | 旧役場から旧増田医院までの区間は板倉地区の児童が集まる道路であるが、スピードを出す車両もいるため、適宜ハンプ舗装等を設置してもらいたい。 | 都市建設課 | 西小学校から旧増田医院までの区間にはハンプ舗装あり、それより東側の町道にはハンプ舗装は無い。<br>近年は一般車両の通行が増えていると思われる。 | ハンプ舗装は車両の速度抑制には有効だが、2輪車の転倒要因にもなってしまうことから、路面標示を活用した安全対策として工事を実施した。 | H31 | R2 |
| | 15 | 町道1-15号線<br>町道1150号線交差点 | 児童が横断する際の横断歩道がないことから危険が生じている。 | 総務課<br>都市建設課 | 両方の町道が2車線であり、通行する車両の速度超過が多数見受けられる。 | 横断歩道、反射ポール、歩車道境界ブロックの設置工事完了。 | R3 | R4 |

| | No. | 危険箇所 | 危険な状況（学校からの指摘事項） | 担当課局 | 現況確認 | 対応状況 | 記載<br>年度 | 完了<br>年度 |
|---|---|---|---|---|---|---|---|---|
| 対策完了箇所 | 16 | 県道斗合田岩田岡里線、<br>町道2-23号線の交差点<br>（おぎの屋付近） | 横断歩道の路面標示が薄くなっている部分がある。 | 総務課 | 自動車の通る部分が薄くなっており、降雨時では特に認識しにくい。 | 横断歩道の路面標示及び外側線等の修繕を実施した。 | R5 | R5 |

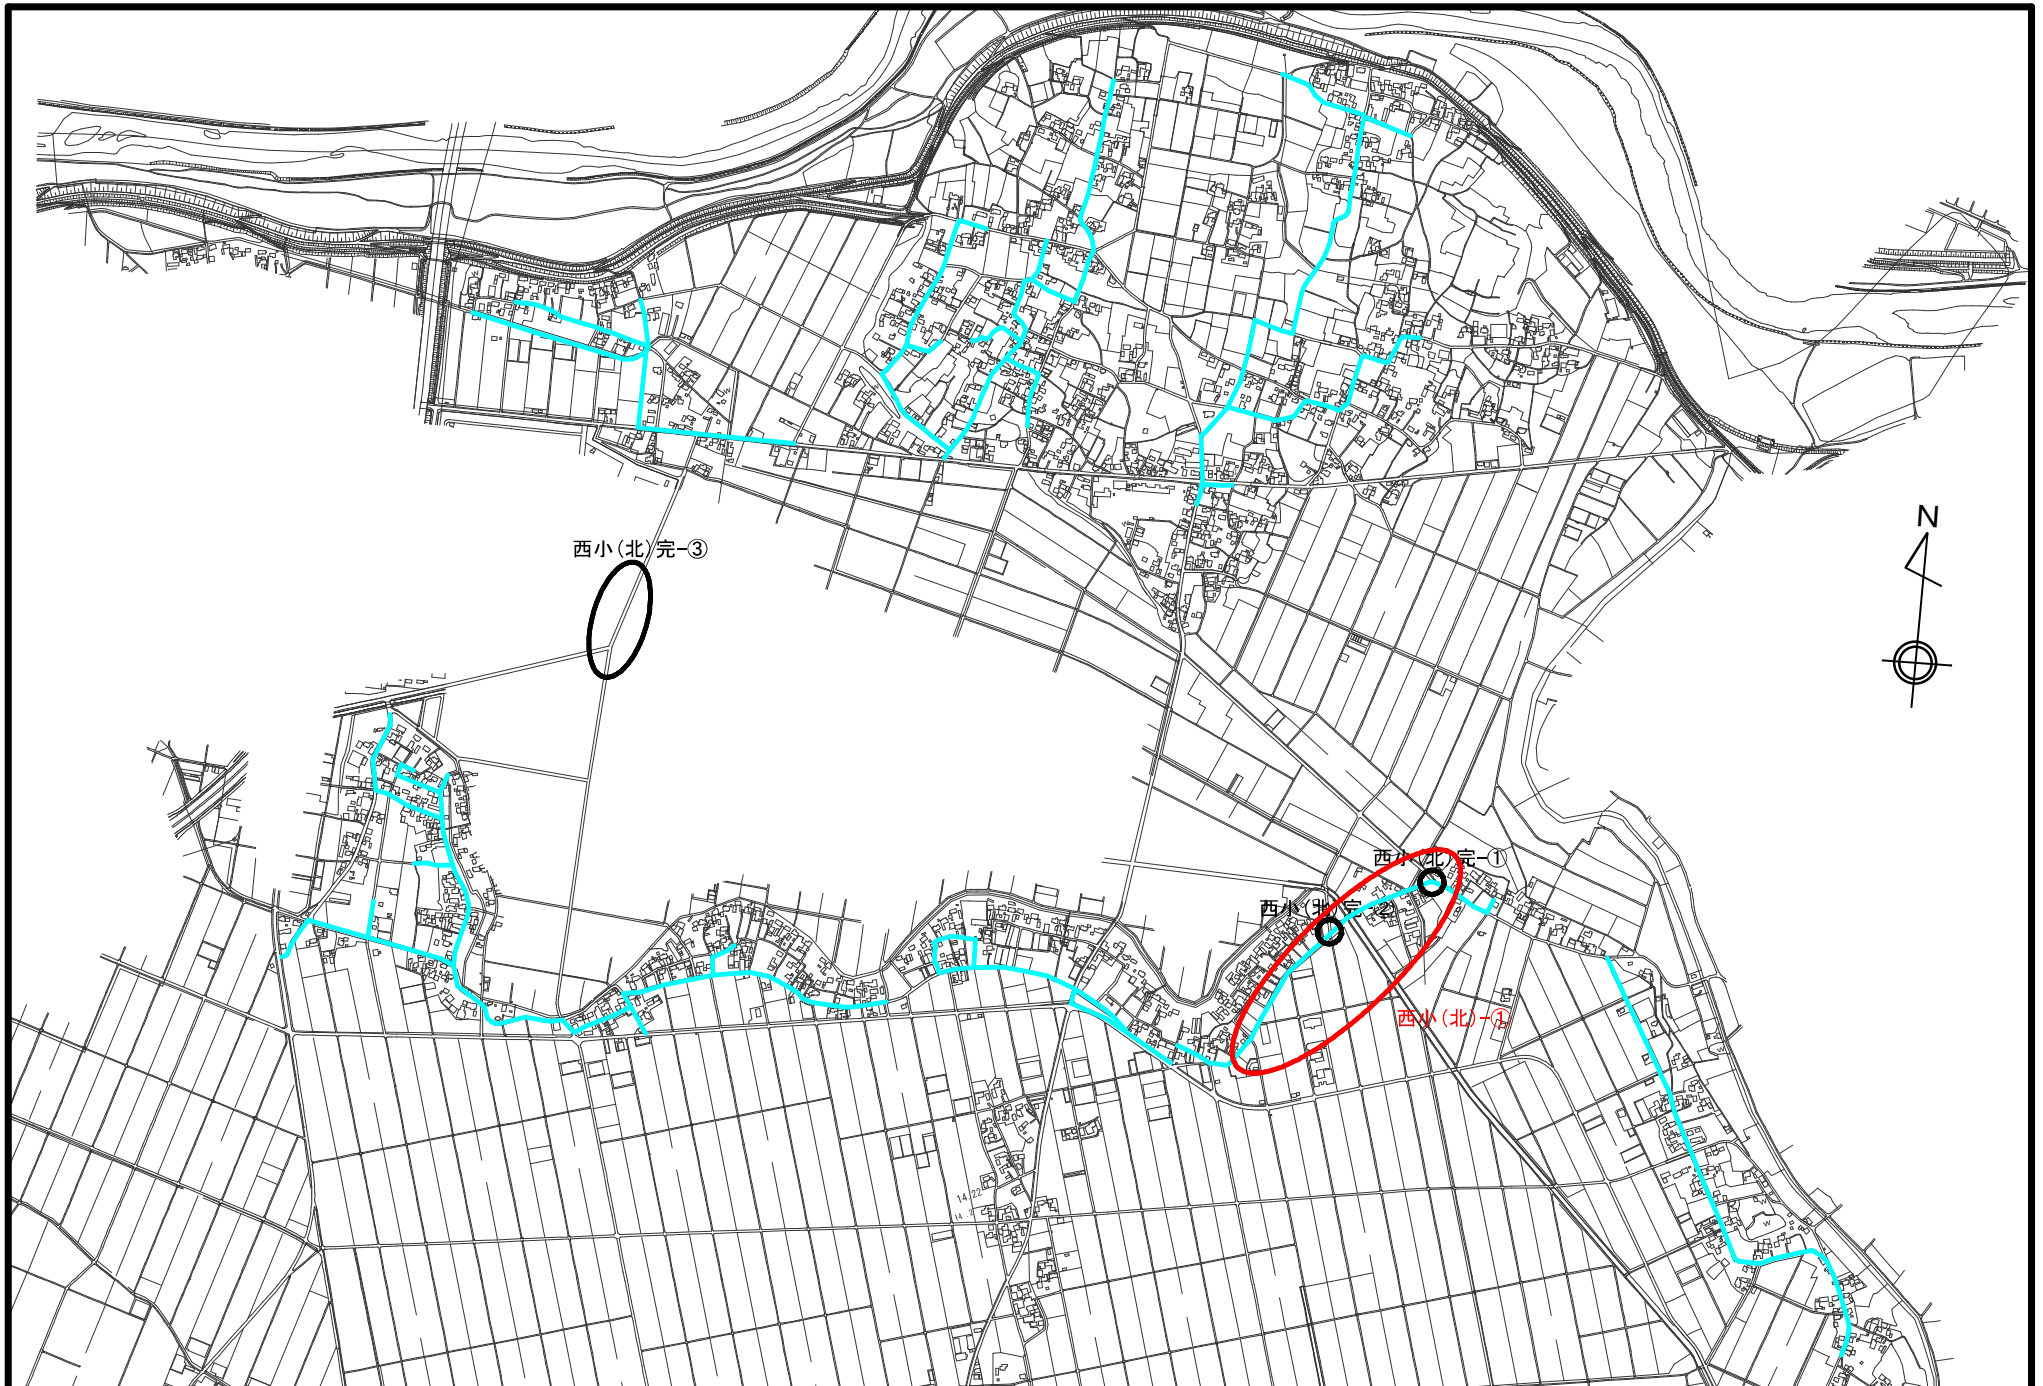
令和6年度 西小学校(北地区部分)点検結果

| | No. | 危険箇所 | 危険な状況（学校からの指摘事項） | 担当課局 | 現況確認 | 対応状況 | 記載<br>年度 | 完了<br>年度 |
|---|---|---|---|---|---|---|---|---|
| 点<br>検<br>指<br>摘<br>箇<br>所 | 1 | 町道5062号線 | 外側線が薄くなっている。 | 都市建設課 | 外側線の表示が薄くなり認識しにくい状況にある。 | 町内全域の町道の外側線に対して相当数の引き直しが必要であるが、順次施工している状況である。 | R6 | 新規 |

| | No. | 危険箇所 | 危険な状況（学校からの指摘事項） | 担当課局 | 現況確認 | 対応状況 | 記載<br>年度 | 完了<br>年度 |
|---|---|---|---|---|---|---|---|---|
| 対策完了箇所 | 1 | 町道1－7号線及び<br>町道5062号線交差点 | 横断歩道がないため歩行者が危険である。 | 総務課<br>都市建設課 | 横断歩道がなく停止線や止まれの表示が薄くなり認識しにくい状況にある。 | 町道1－7号線に対して町道5062号線の歩道がないことから、横断歩道を設置すると、更に危険性が増す結果が予測されることから、停止線や止まれの引き直し工事を実施した。 | R2 | R2 |
| | 2 | 町道2－25号線及び<br>町道5062号線交差点 | 停止線と止まれの表示が薄くなり認識しにくい状況にある。 | 総務課<br>都市建設課 | 完全に消えている状況にはないが、引き直す必要性はある。 | 停止線や止まれの表示の引き直し工事を実施した。 | R2 | R2 |
| | 3 | 館林東部工業団地東側<br>（館林市の市道部分） | 館林市道部分の道路下を横断するボックスカルバート部分において、取り付け道路と歩道が沈下し10cm程度の段差が生じているため危険である。 | 都市建設課 | ボックスカルバート部分と車道及び歩道部に大きな段差が生じている。 | 段差部分に対して擦り付け舗装による補修が必要であるため、道路管理者である館林市役所道路河川課に補修の要望をしたところ簡易的な補修しか考えていないとの回答がありR2.7に簡易的な補修が実施された。 | R2 | R2 |

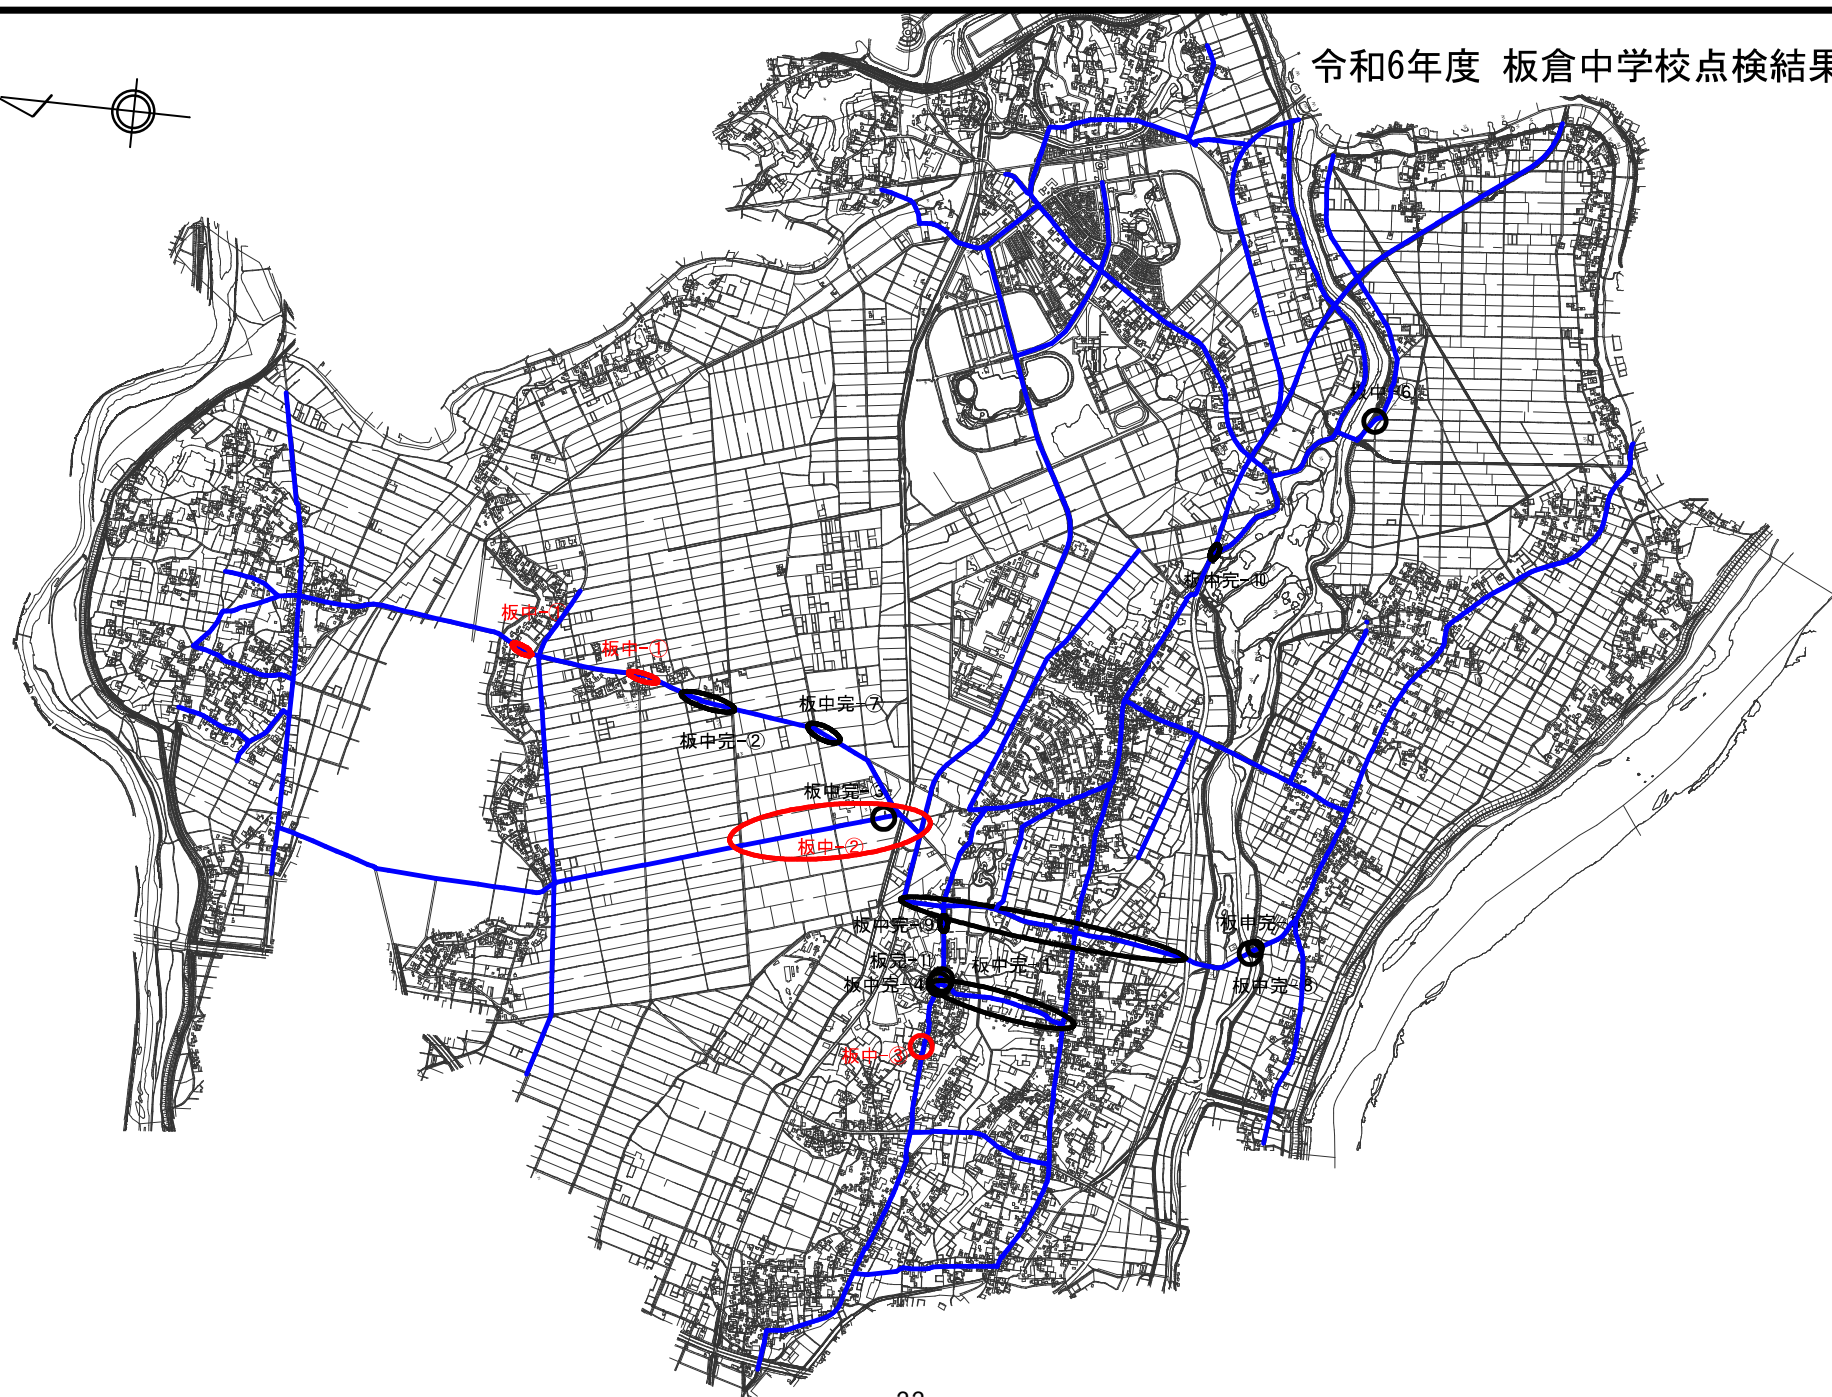
# 令和6年度 板倉中学校点検結果

| | No. | 危険箇所 | 危険な状況（学校からの指摘事項） | 担当課局 | 現況確認 | 対応状況 | 記載<br>年度 | 完了<br>年度 |
|---|---|---|---|---|---|---|---|---|
| 点<br>検<br>指<br>摘<br>箇<br>所 | 1 | 県道除川板倉線 | 一部区間で歩道が無く危険である。 | 都市建設課 | 一部歩道がない区間は車道を通行する形態となることから危険性がある。 | 地権者の同意が得られていない状況にある。今後、点検報告と併せて館林土木事務所と協議を継続する。館林土木事務所へ要望書提出済み。H27区間前後に「学童注意」路面標示済み。（館林土木事務所対応）歩道の整備については、引き続き要望する。 | H27 | 継続 |
| | 2 | 町道1-11号線 | 通過交通の流入量が多く危険である。 | 総務課<br>都市建設課 | 通過車両の速度を抑制し、生徒の安全性を確保する必要がある。 | 当該路線は、インフラ整備工事の計画が進捗しており、施工完了後に舗装及び外側線の引き直しを実施する予定である。 | R2 | 継続 |
| | 3 | 町道1-15号線沿い<br>（個人宅ブロック塀） | ブロック塀が車道側に傾いており、危険な状況にあるので、生徒には塀から離れて通るよう指導している。 | 総務課<br>都市建設課<br>教育委員会 | 高さ約1.3m（基礎+6段組）、延長約28mにわたるブロック塀が車道側に傾いている。 | ブロック塀所有者に改善をお願いすると共に、注意喚起のため、ブロック塀脇に三角コーン及びバーを設置した。 | R6 | 新規 |

| | No. | 危険箇所 | 危険な状況（学校からの指摘事項） | 担当課局 | 現況確認 | 対応状況 | 記載<br>年度 | 完了<br>年度 |
|---|---|---|---|---|---|---|---|---|
| 対策完了箇所 | 1 | 板中西側道路<br>（町道1-5号線） | 中学生が自転車で歩道を通れるよう申請をお願いしたい。 | 総務課 | 現状では歩道内の自転車走行は法律上不可能である。<br>自転車歩行者専用道路の協議が必要。 | 歩道幅員がせまく、自転車歩行者道にすることは不可能との回答。（公安委員会）（町道1-12号線は自転車歩行者道路対応済み） | H27 | H27 |
| | 2 | 県道除川板倉線 | 一部区間において、歩道表面が荒れており通行に支障をきたしている。 | 都市建設課 | 路面が荒れている状況。 | H27歩道部舗装修繕実施<br>（館林土木事務所対応） | H27 | H27 |
| | 3 | 町道1-11号線<br>町道6166号線<br>交差点 | 路面が荒れており、通行が危険である。 | 都市建設課 | 舗装面が荒れており、小石等もあり自転車の転倒が危惧される。 | 舗装打ち替え実施。 | H28 | H28 |
| | 4 | 板倉中学校北西<br>石塚交差点<br>（町道1-15号線<br>町道1150号線） | 見通しが悪く危険である。 | 総務課 | 交差点間際に来るまで見通しが出来ない。 | カーブミラーを設置。 | H28 | H28 |
| | 5 | 上・下蛭田橋付近<br>（町道1-12号線） | 舗装が悪く凸凹していて危険である。 | 都市建設課 | 蛭田橋と町道の接合部が沈下等の影響による凹凸を確認。 | 舗装修繕実施。 | H28 | H28 |
| | 6 | 八間樋橋付近砂利道<br>（町道2-22号線） | 集会場から八間樋橋に向かう町道が砂利道で滑りやすく危険である。 | 都市建設課 | 谷田川堤防拡幅工事中<br>砂利道の坂道であるため滑りやすい。<br>（谷田川堤防拡幅工事中） | 対象道路の舗装完了。 | H29 | H29 |
| | 7 | 県道除川板倉線 | 一部区間において、農地との段差があり転落の危険がある。毎年、数名の生徒が風にあおられ転落している。 | 都市建設課 | 段差のある箇所には転落防止柵が設置されているが、一部区間において未設置箇所がある。 | H27転落防止柵の設置は高さの条件等により困難との回答。<br>設置不可能であるため学校から生徒へ指導する。 | H27 | H30 |
| | 8 | 谷田川右岸堤防<br>町道1-12号線<br>交差部 | 縁石が草に覆われており、中学生が気付かず乗り上げて転倒したとの報告が数件あった。 | 都市建設課 | 堤防の草に覆われ、縁石が見えない状況である。 | 堤防の除草は群馬県が定期的に実施しているが追いつかない状況がある。<br>注意喚起のためのラバーポールを設置済み。 | H30 | R1 |

| | No. | 危険箇所 | 危険な状況（学校からの指摘事項） | 担当課局 | 現況確認 | 対応状況 | 記載<br>年度 | 完了<br>年度 |
|---|---|---|---|---|---|---|---|---|
| 対策完了箇所 | 9 | 校庭北側道路<br>（町道1150号線） | ワダチがあり、車両通行時に水が歩道内まで飛び散り、中学生が濡れてしまう。<br>降雨時に確認してもらいたい。 | 都市建設課 | 極端なワダチは確認できないが、車道部全体が下がっており、水溜りができる状況であると思われる。 | 道路全体の舗装状態は良好であり、場所により薄く水がたまる可能性はあると思われるが、舗装の修繕の必要性は無いと考えている。<br>R2予算において舗装修繕工事を実施したことから状況が改善された。 | H30 | R2 |
| | 10 | ゴルフ場付近<br>（国道354号線） | 歩道内に段差があったり、草が繁茂しており、通行が危険である。 | 都市建設課 | 草が繁茂している。<br>歩道内の縦断方向に段差がある事を確認した。 | 道路管理者（館林土木事務所）へ伝え、対応を依頼する。<br>除草については引き続き状況に応じて要望書を提出する。 | R1 | R1 |
| | 11 | 町道1-15号線<br>町道1150号線交差点 | 館林警察署から死角が生じる箇所がある歩道を登校時には自転車で通行せず、車道の路肩を自転車で通行するよう指導があったことにより、生徒が危険な状況にある。 | 総務課<br>都市建設課 | 両方の町道が2車線であり、通行する車両の速度超過が多数見受けられる。 | 横断歩道、反射ポール、歩車道境界ブロックの設置工事完了。 | R3 | R4 |
