# 板倉町 通学路安全プログラム

～通学路の安全確保に関する取組の方針～

令和 7 年 1 0 月

板倉町通学路安全推進会議

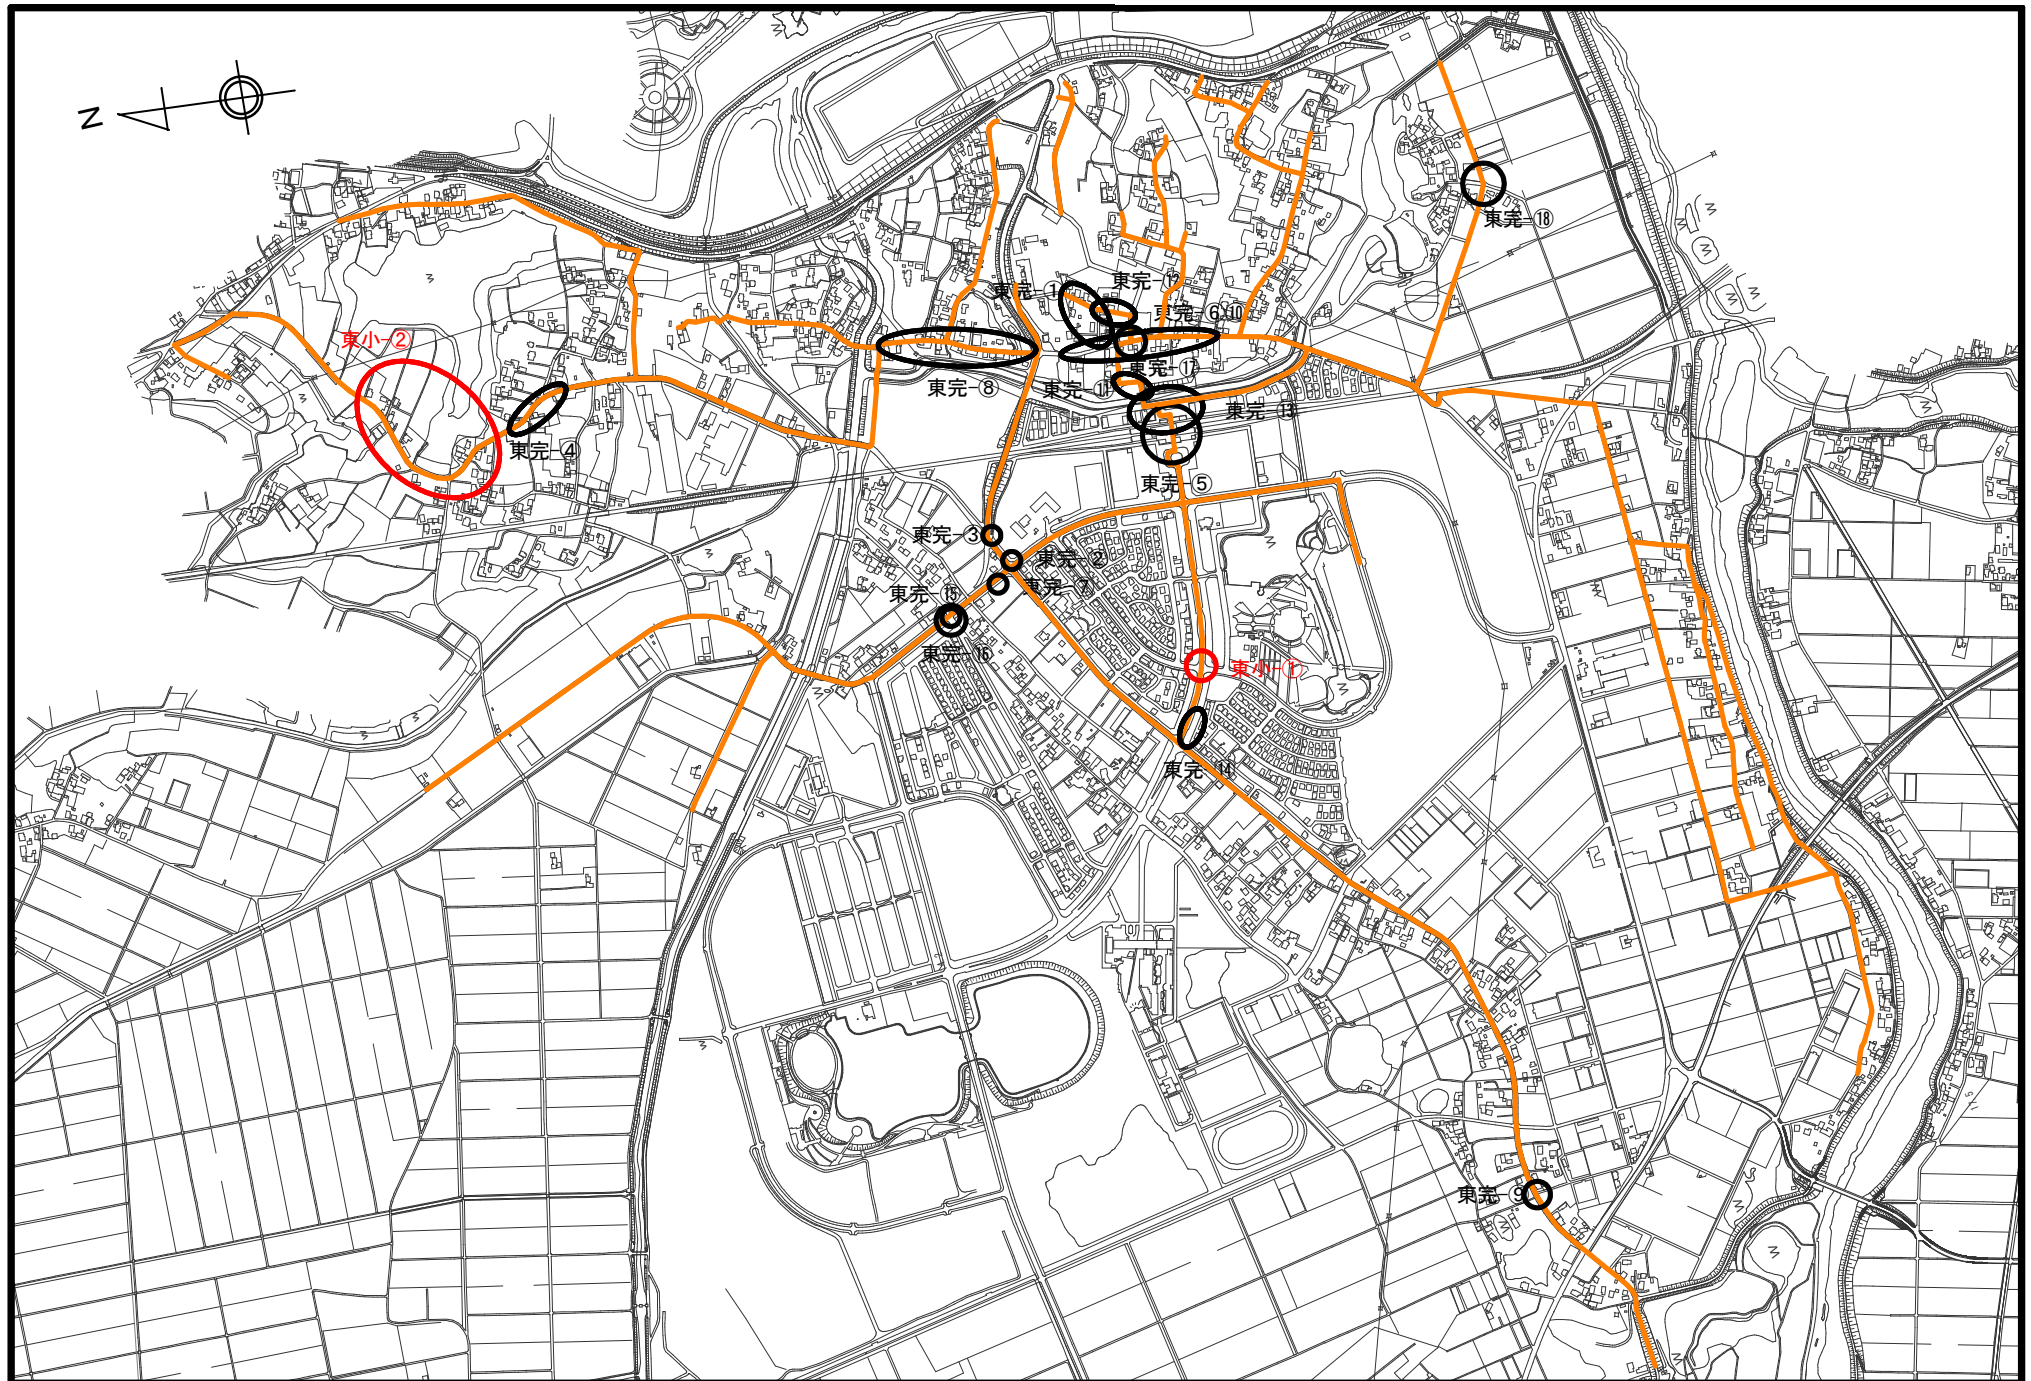
# 令和7年度 東小学校（東地区部分）点検結果

| | No. | 危険箇所 | 危険な状況（学校からの指摘事項） | 担当課局 | 現況確認 | 対応状況 | 記載<br>年度 | 完了<br>年度 |
|---|---|---|---|---|---|---|---|---|
| 点<br>検<br>指<br>摘<br>箇<br>所 | 1 | 町道3356号線、<br>町道3358号線の交差点<br>（大学通り交差点） | 板倉ニュータウン内の幹線道路の交<br>差点であり、通学、通勤時間帯等<br>では車の通りが多く危険であるため、<br>信号機を設置してほしい。 | 総務課<br>都市建設課 | 朝は、通学、通勤、保育園への送迎<br>等で歩行者、自動車の需要が多い交<br>差点である。 | H18年から公安委員会へ要望してい<br>る。要望書を提出済み。<br>設置条件として隣接する信号機から<br>150m以上離れている事との明示が<br>あり不適合であるが、地元の要望が<br>あるため、引き続き、公安委員会へ<br>要望する。 | H29 | 継続 |
| | 2 | 県道海老瀬飯野線<br>（増保鉄工所付近から<br>小原製作所付<br>近） | カーブが続き、歩道が無く危険であ<br>る。 | 都市建設課<br>教育委員会 | カーブが続き見通しが悪く、車道部<br>と側溝の段差はなくなり歩行者ス<br>ペースは若干ではあるが確保されて<br>いる。 | H26年に、館林土木事務所により車<br>道部と側溝の段差を解消している。<br>今後、歩道設置を道路拡幅を含めお<br>願いしていく。 | R7 | 新規 |

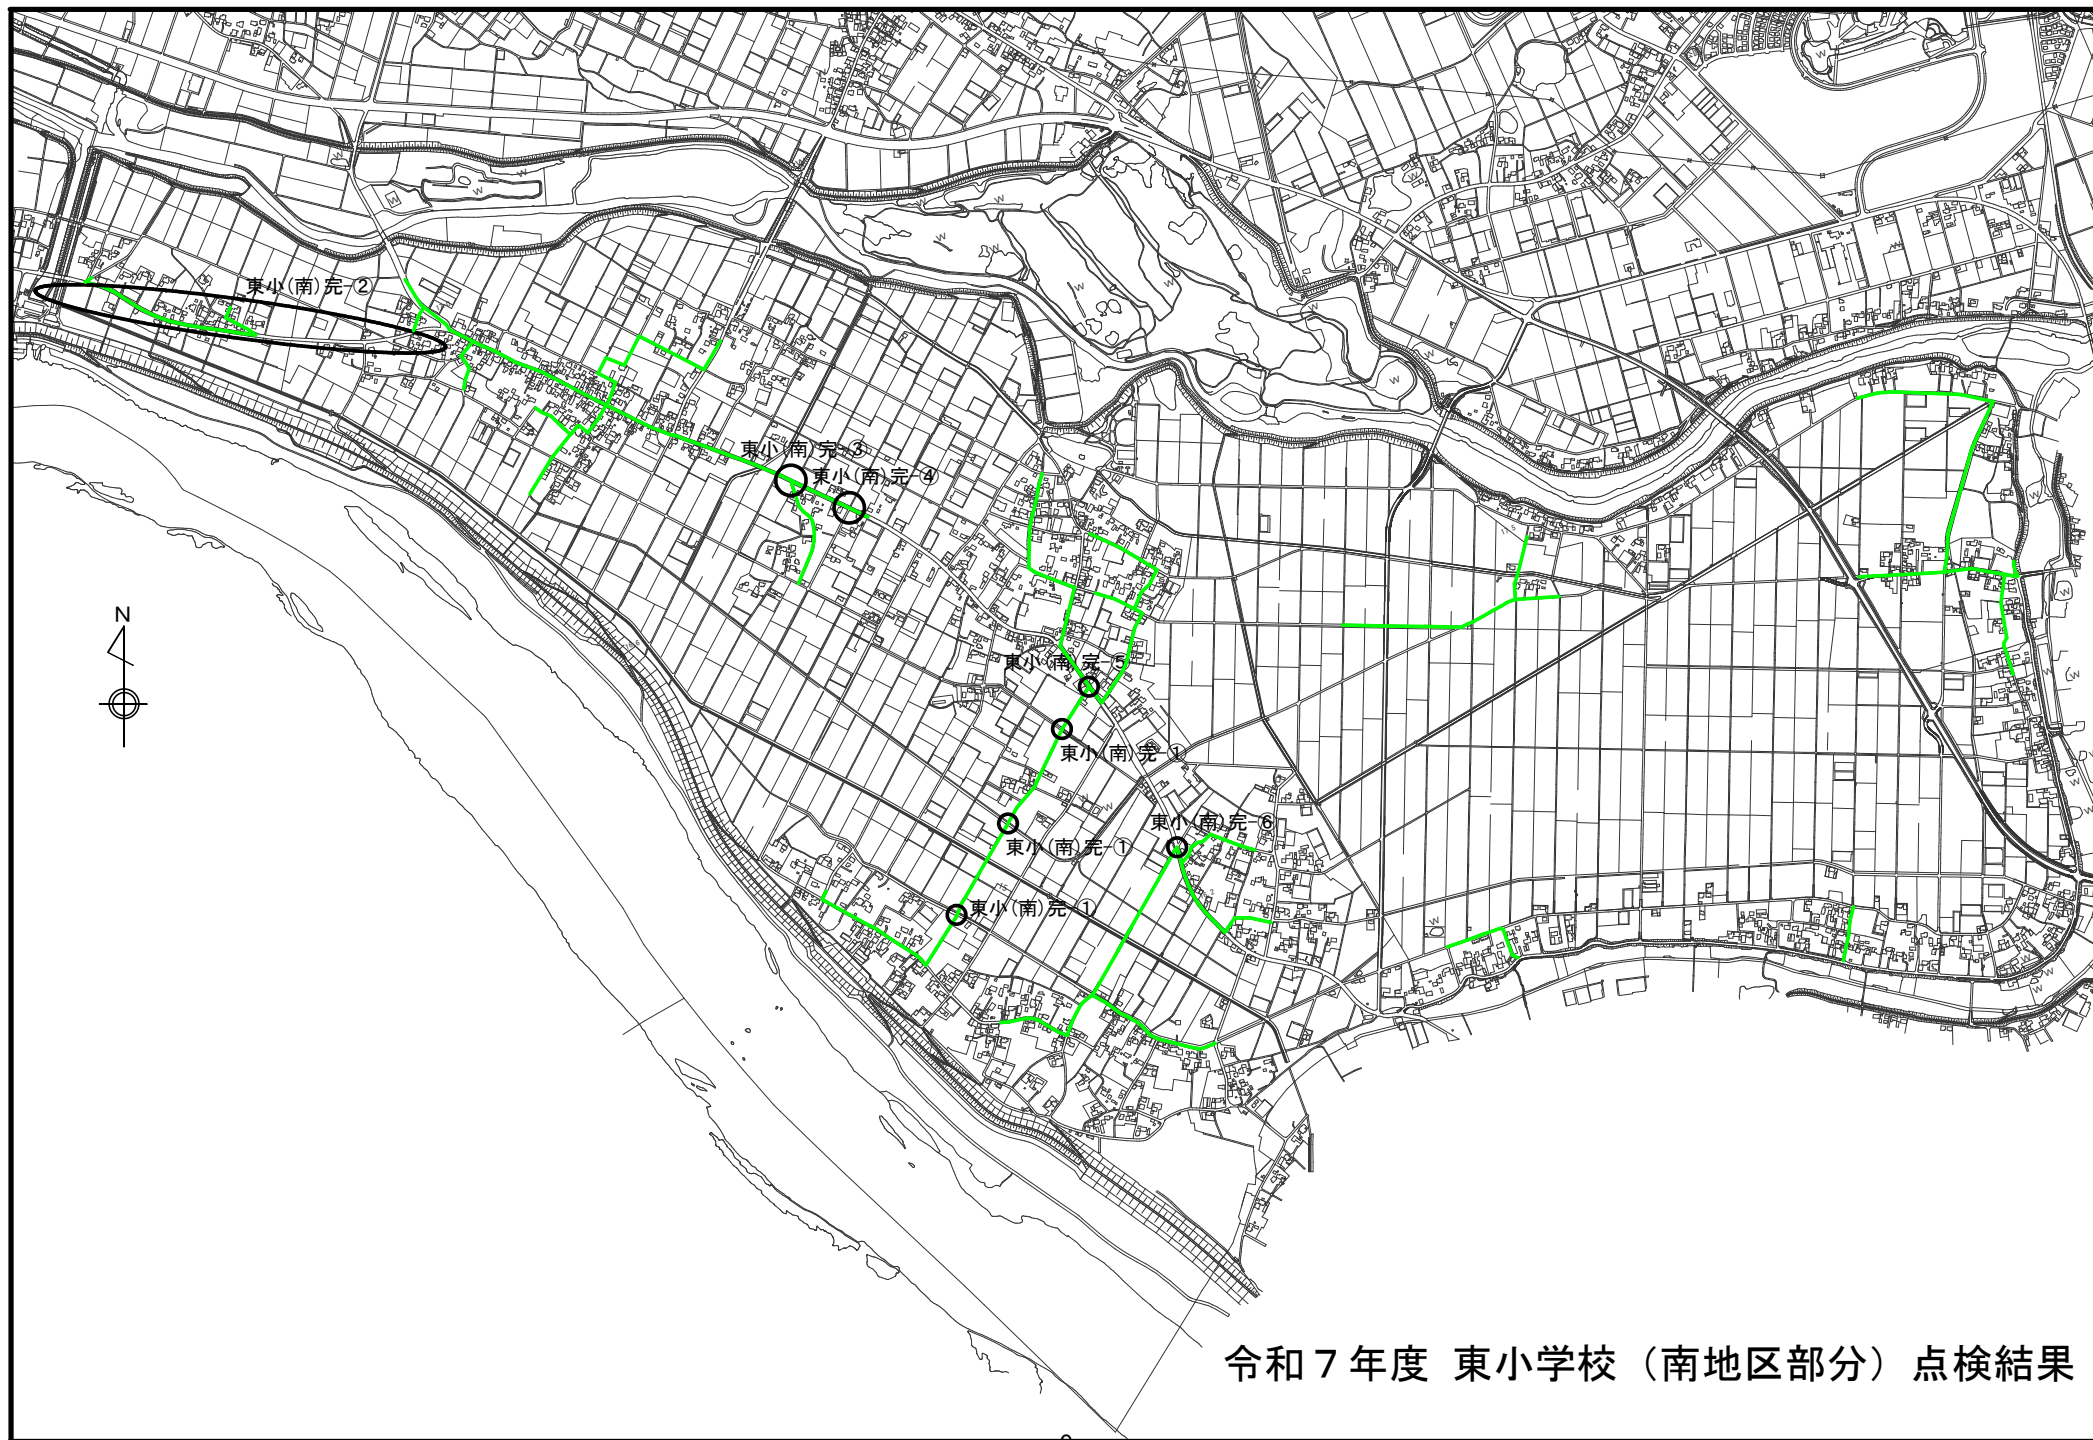
| | No. | 危険箇所 | 危険な状況（学校からの指摘事項） | 担当課局 | 現況確認 | 対応状況 | 記載<br>年度 | 完了<br>年度 |
|---|---|---|---|---|---|---|---|---|
| 対策完了箇所 | 1 | アキマ電器～大久保 | 北根用水路の他、地域全域において水路に進入できる状態（フェンス無し）であるため、危険である。 | 都市建設課<br>教育委員会 | フェンス間に隙間があり、子供の進入が可能な状況。<br>危険箇所の明示として、旧南小学校PTAにより赤旗を設置している。 | 水路に侵入できないよう対策が講じられた。 | H26 | R2 |

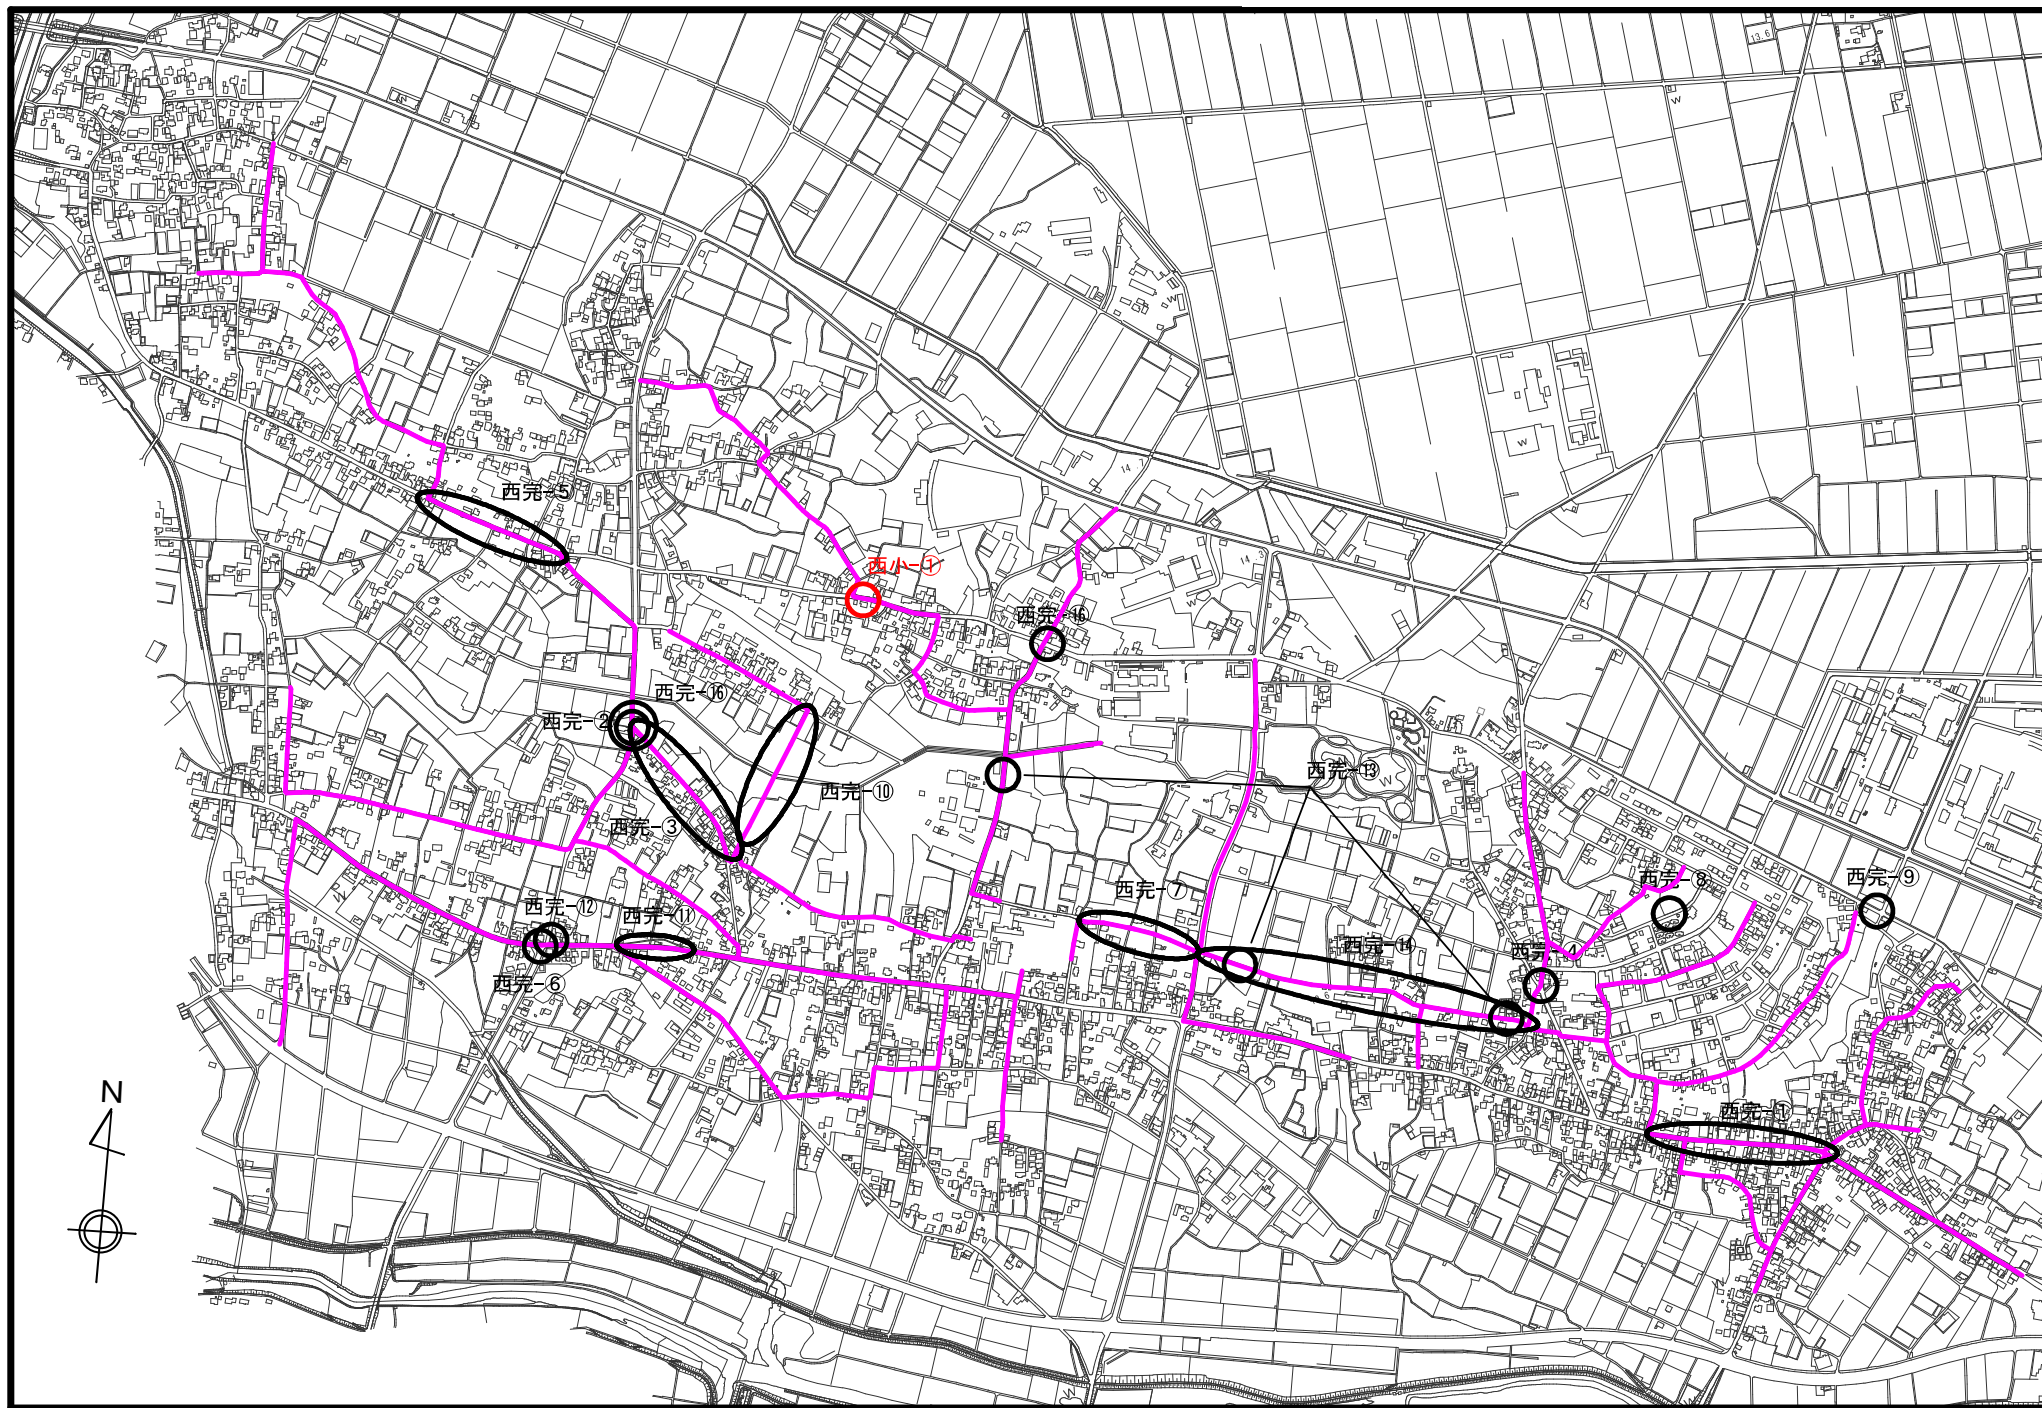
| | No. | 危険箇所 | 危険な状況（学校からの指摘事項） | 担当課局 | 現況確認 | 対応状況 | 記載<br>年度 | 完了<br>年度 |
|---|---|---|---|---|---|---|---|---|
| 点<br>検<br>指<br>摘<br>箇<br>所 | 1 | 町道1-15号線沿い<br>（個人宅ブロック塀） | ブロック塀が車道側に傾いており、<br>危険な状況にあるので、児童には反<br>対車線を通るよう指導している。 | 総務課<br>都市建設課<br>教育委員会 | 高さ約1.3m（基礎+6段組）、延長<br>約28mにわたるブロック塀が車道側<br>に傾いている。 | ブロック塀所有者に改善をお願いす<br>ると共に、注意喚起のため、ブロッ<br>ク塀脇に三角コーン及びバーを設置<br>した。 | R6 | 継続 |

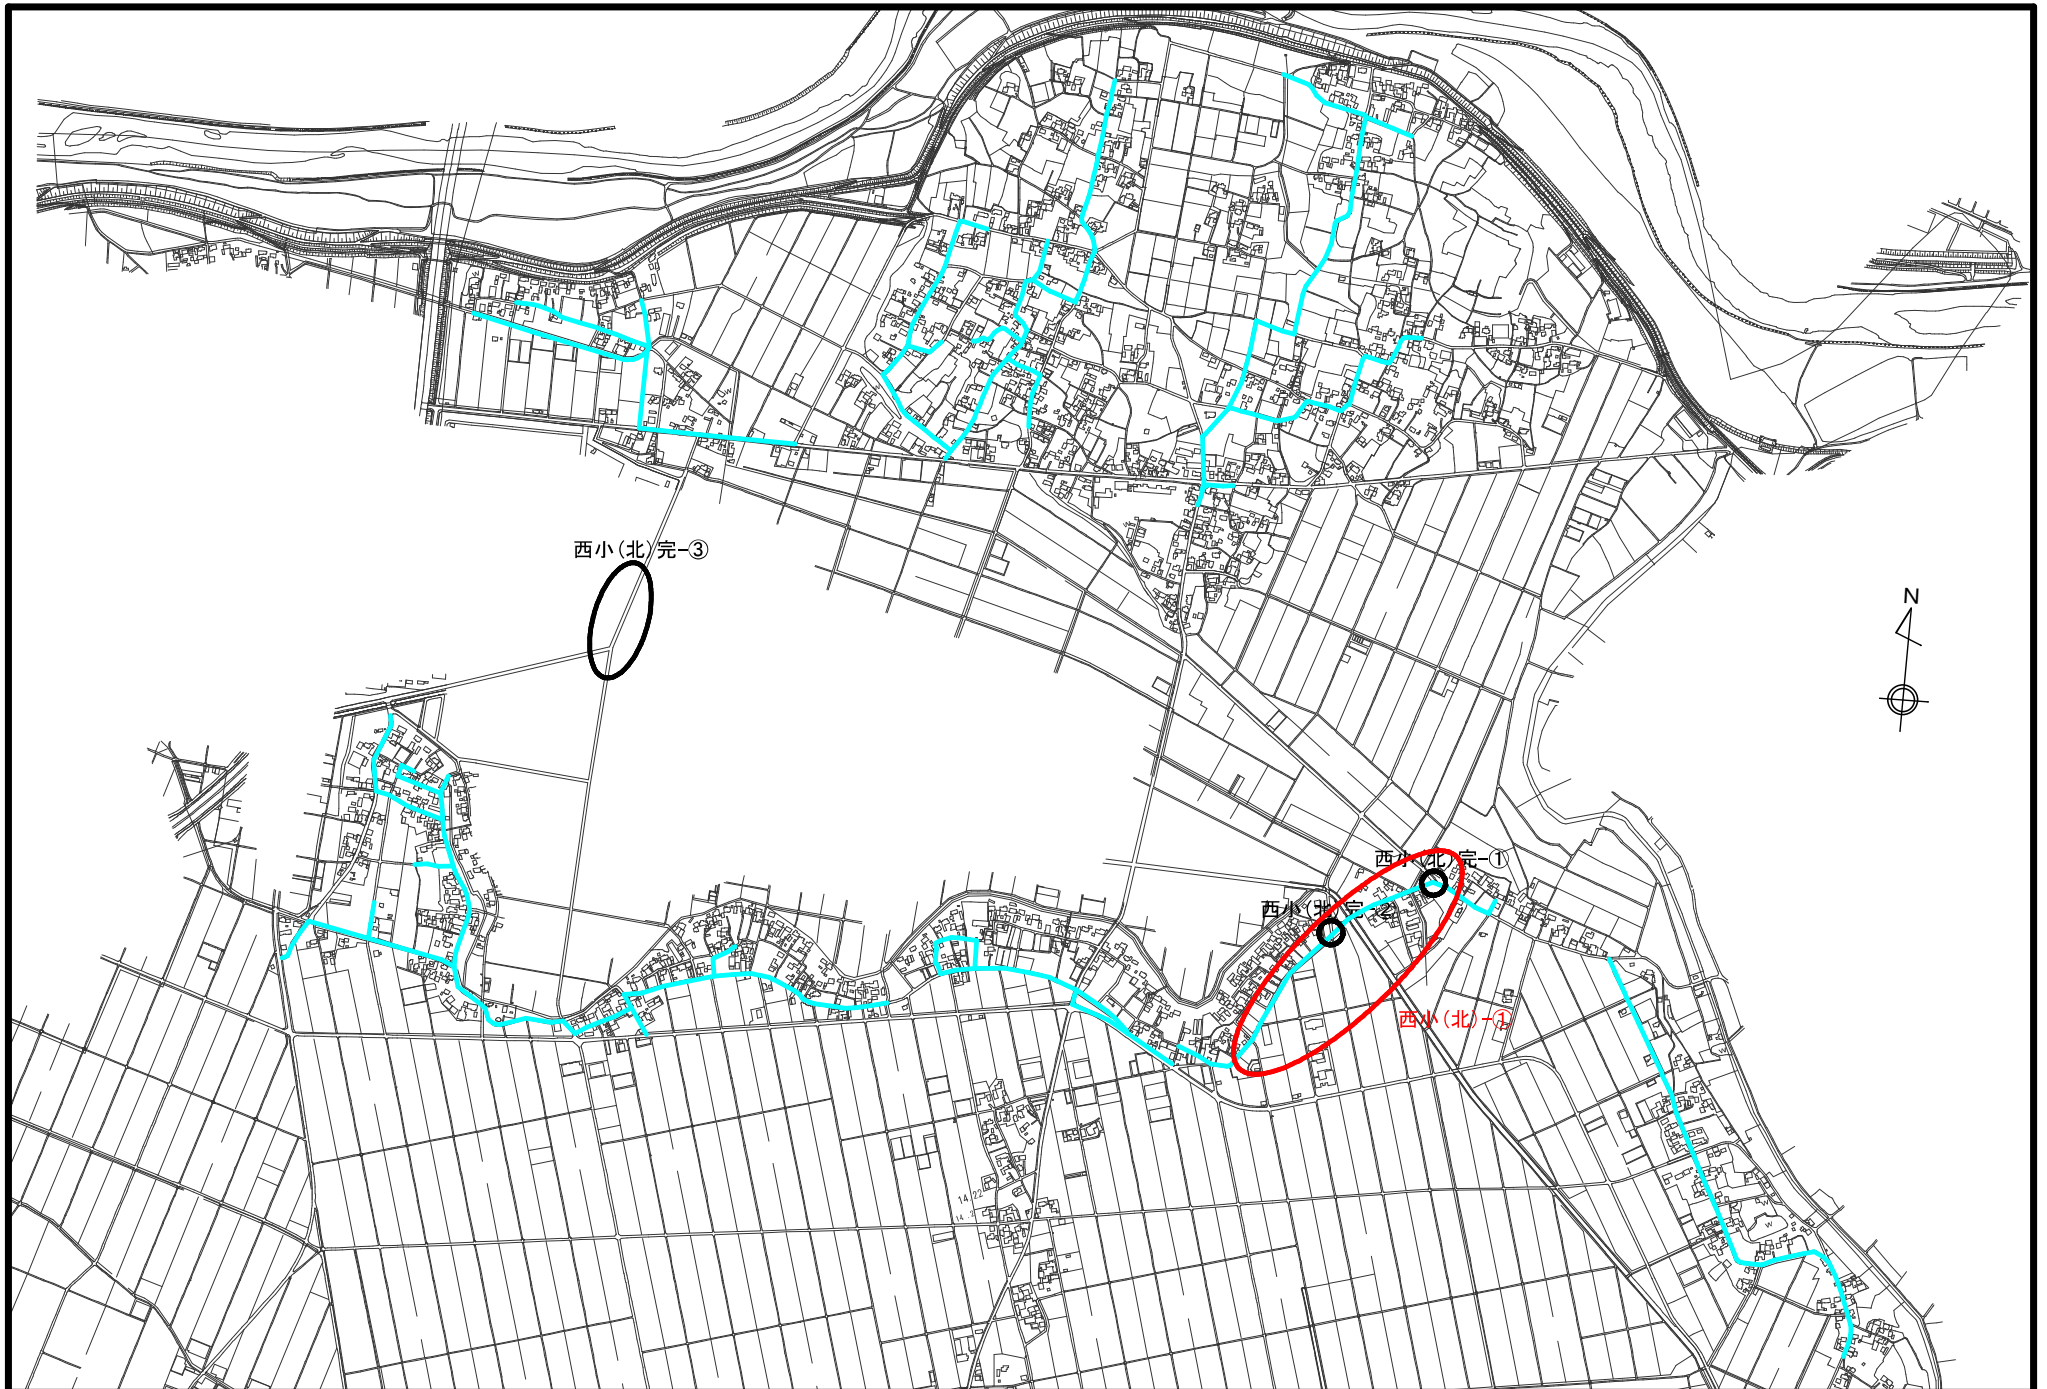
| | No. | 危険箇所 | 危険な状況（学校からの指摘事項） | 担当課局 | 現況確認 | 対応状況 | 記載<br>年度 | 完了<br>年度 |
|---|---|---|---|---|---|---|---|---|
| 点<br>検<br>指<br>摘<br>箇<br>所 | 1 | 町道5062号線 | 外側線が薄くなっている。 | 都市建設課 | 外側線の表示が薄くなり認識しにくい状況にある。 | 町内全域の町道の外側線に対して相当数の引き直しが必要であるが、順次施工している状況である。 | R6 | 継続 |
