板倉町 通学路安全プログラム

～通学路の安全確保に関する取組の方針～

平成 27 年 12 月

板倉町通学路安全推進会議

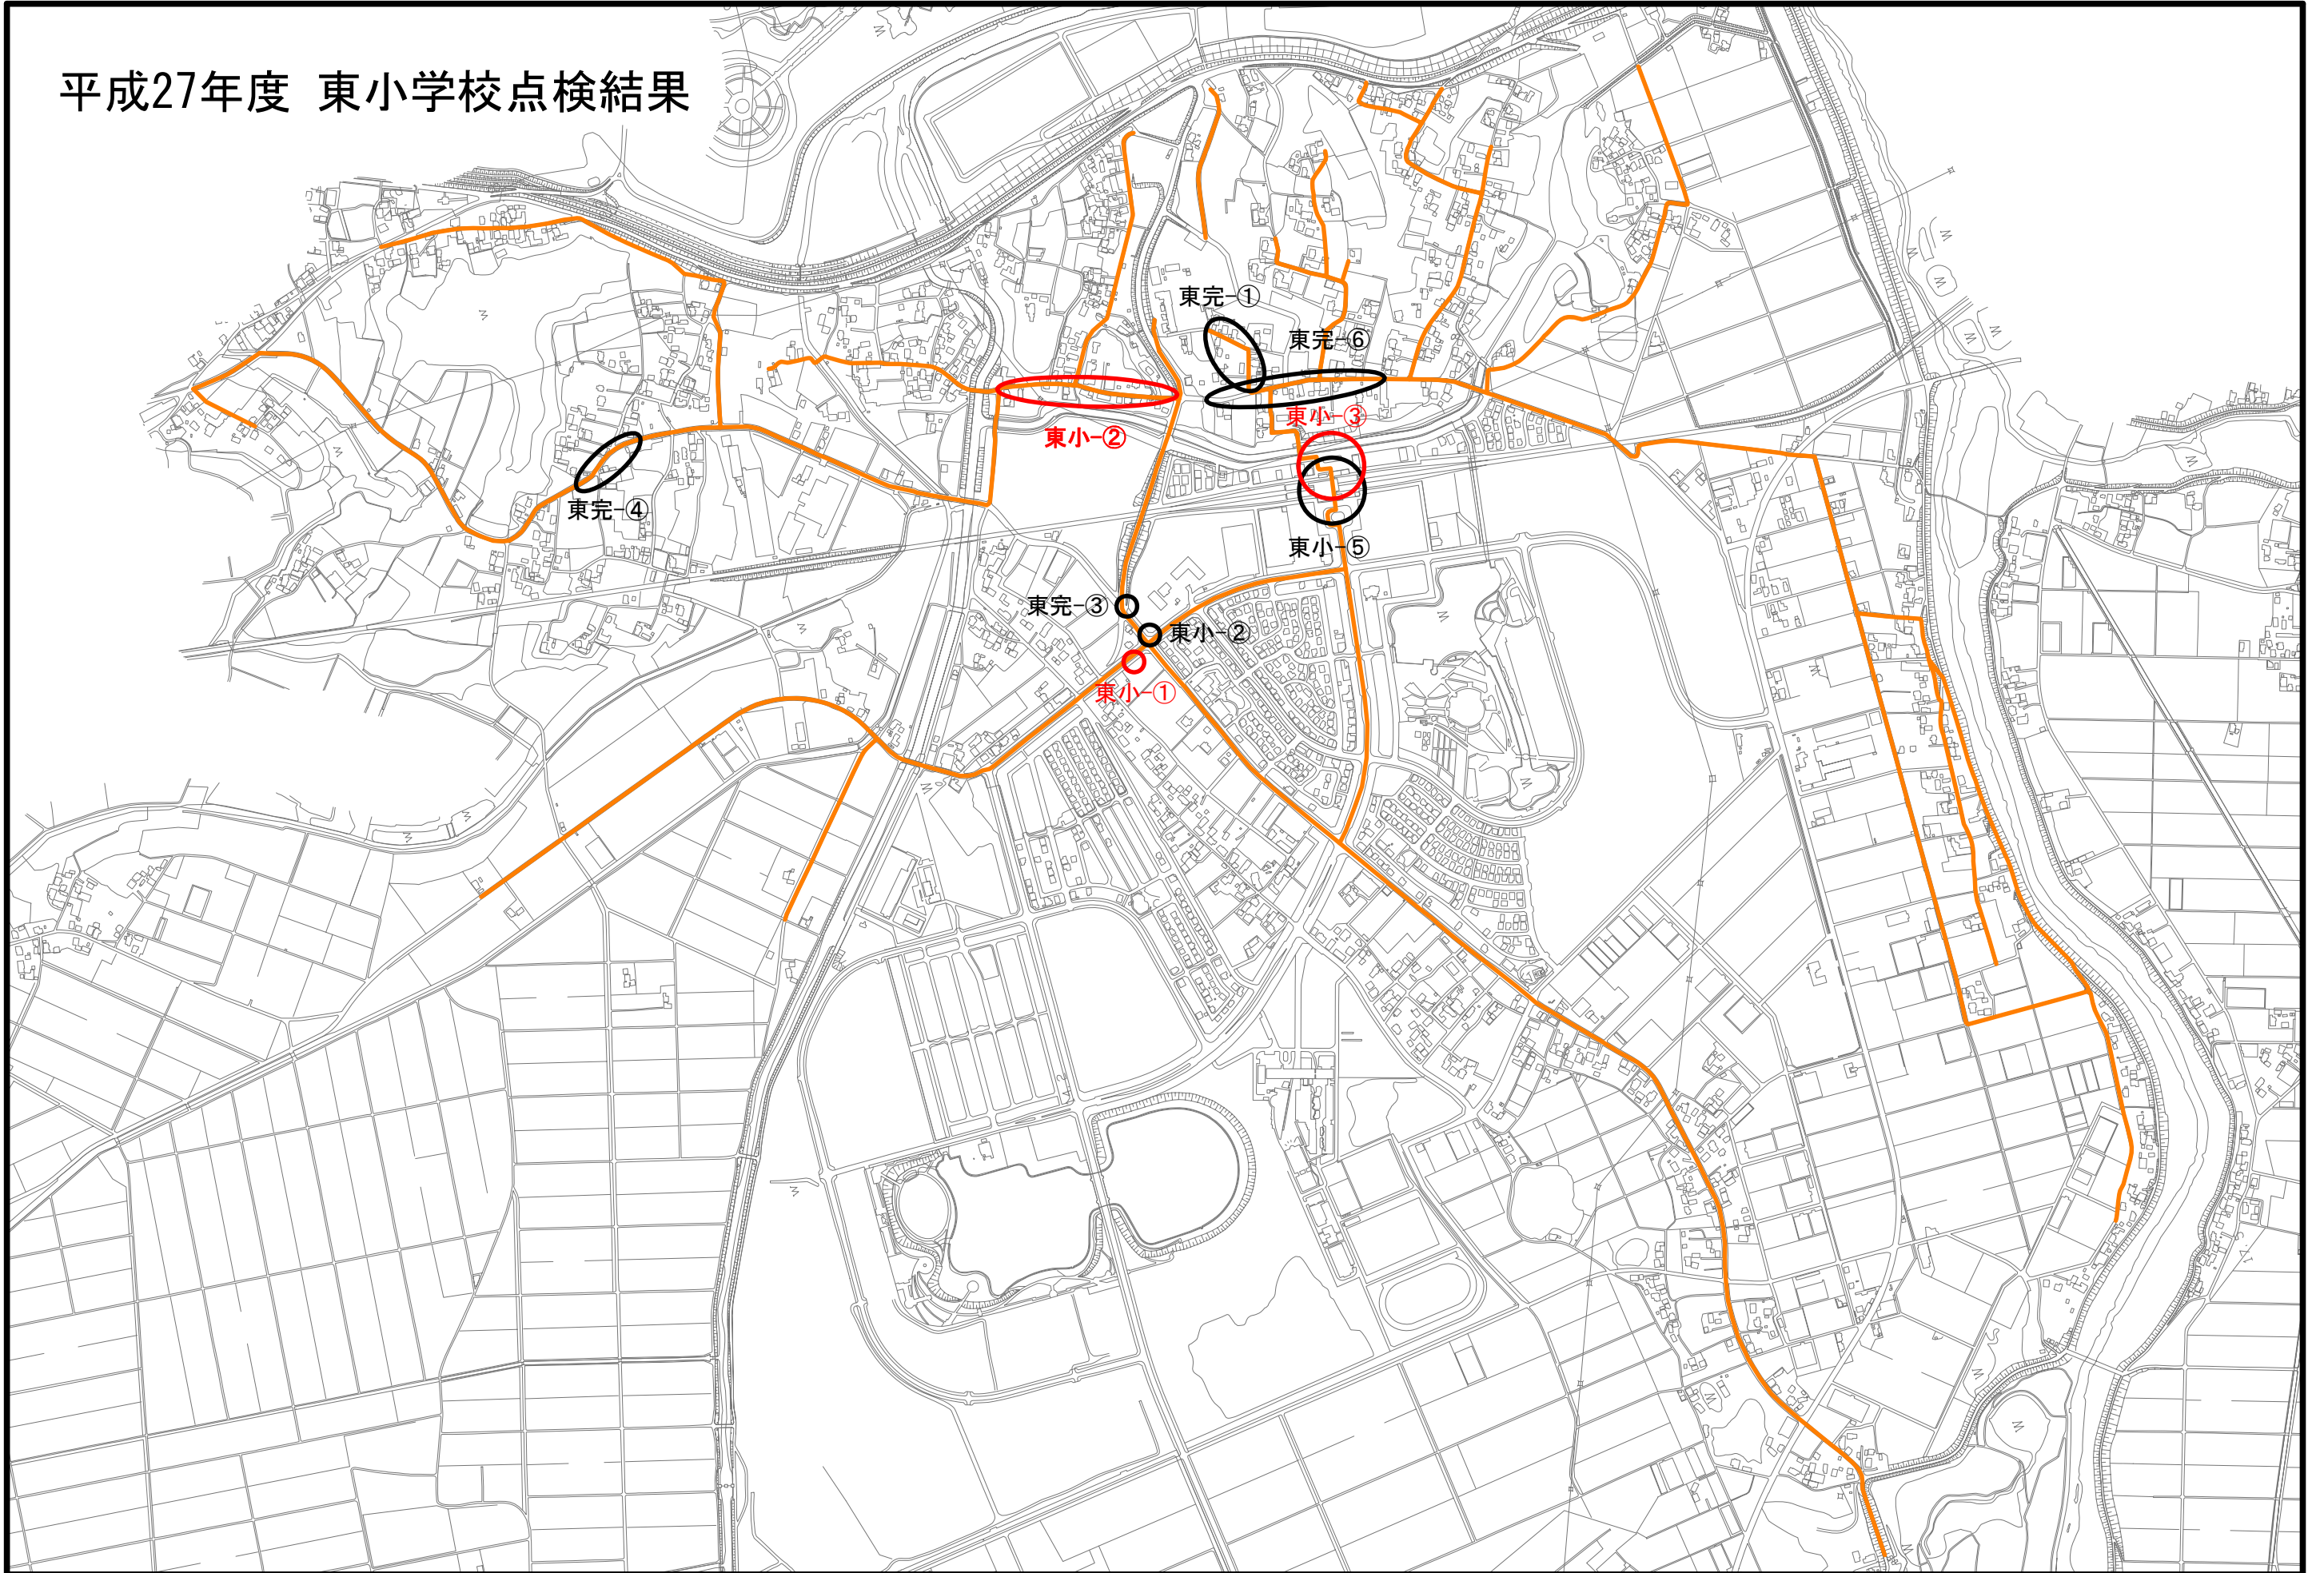
平成27年度 東小学校点検結果

No.	危険箇所	危険な状況（学校からの指摘事項）	担当課局	現況確認	対応状況	指摘年度	完了年度
点検指摘箇所	1	コンビニ周辺	コンビニ客の出入りがあり、児童が危険である。	都市建設課	民間の出入り口であるため、今以上の規制は出来ない。 学校から指導をしてもらう。	出入り口となる箇所に擬石を設置して安全を確保しているので現状維持。	H27	H27
	2	資料館西側道路	道路が狭く危険である。	総務課	8, 9区の通過交通があり、注意喚起が必要である。	「児童に注意」等の路面表示を設置する。	H27	H27
	3	駅東口ロータリー	暗い場所等ある。児童の安全確保のため、駅東口ロータリーに監視カメラを設置出来ないか。	総務課	一部、暗い箇所はある。小学校から駅までの区間には防犯灯を設置済み。	カメラの設置を検討する。また、駅周辺の暗い箇所は防犯灯を検討する。	H27	
対策完了箇所	1	学校南側	学校南側の通学路は道幅が狭く、歩道もない。	都市建設課	通過交通が無く、拡幅予定もない。	現状維持。	H26	H26
	2	鉄道陸橋西側	陸橋を降りたセブンイレブンの信号機付近は水たまりになりやすい。	都市建設課	降雨後、排水機能が悪く水たまりができる。	清掃を実施、完全ではないが改善をしている状況。	H26	H26
	3	鉄道陸橋西側	陸橋を下りたところは、自転車は滑りやすい。	都市建設課	砂や砂利等がたまりやすい。	周辺舗装補修済み、清掃を実施。	H26	H26
	4	増保鉄工所周辺道路	8区の佐藤さんの所の道路がカーブが続き、歩道もなくなるので、危ない。道路のカーブが緩やかにならないか。	都市建設課	カーブで見通しが悪いが路面と側溝の段差解消済み。 線形変更、拡幅予定なし。	歩行者スペースが狭い事は認識している。そのため車道部と側溝の段差を解消しスペースを確保した。 (館林土木事務所回答)	H26	H26
	5	駅構内	駅の中を通るのを不安に思っている保護者も多い。防犯パトロールや地域の方に児童の下校時に通ってもらうよう声をかける。	総務課	防犯カメラを設置済み。公民館職員がパトロールを実施している。	対策は現状を維持する。また、小学校より児童に指導している。	H26	H26

6	学校周辺	「児童に注意」の標識を南と北側につけてほしい	総務課	三角商店前の道路に通学路等の表示が無い。	三角商店前に新たに設置した。	H26	H26

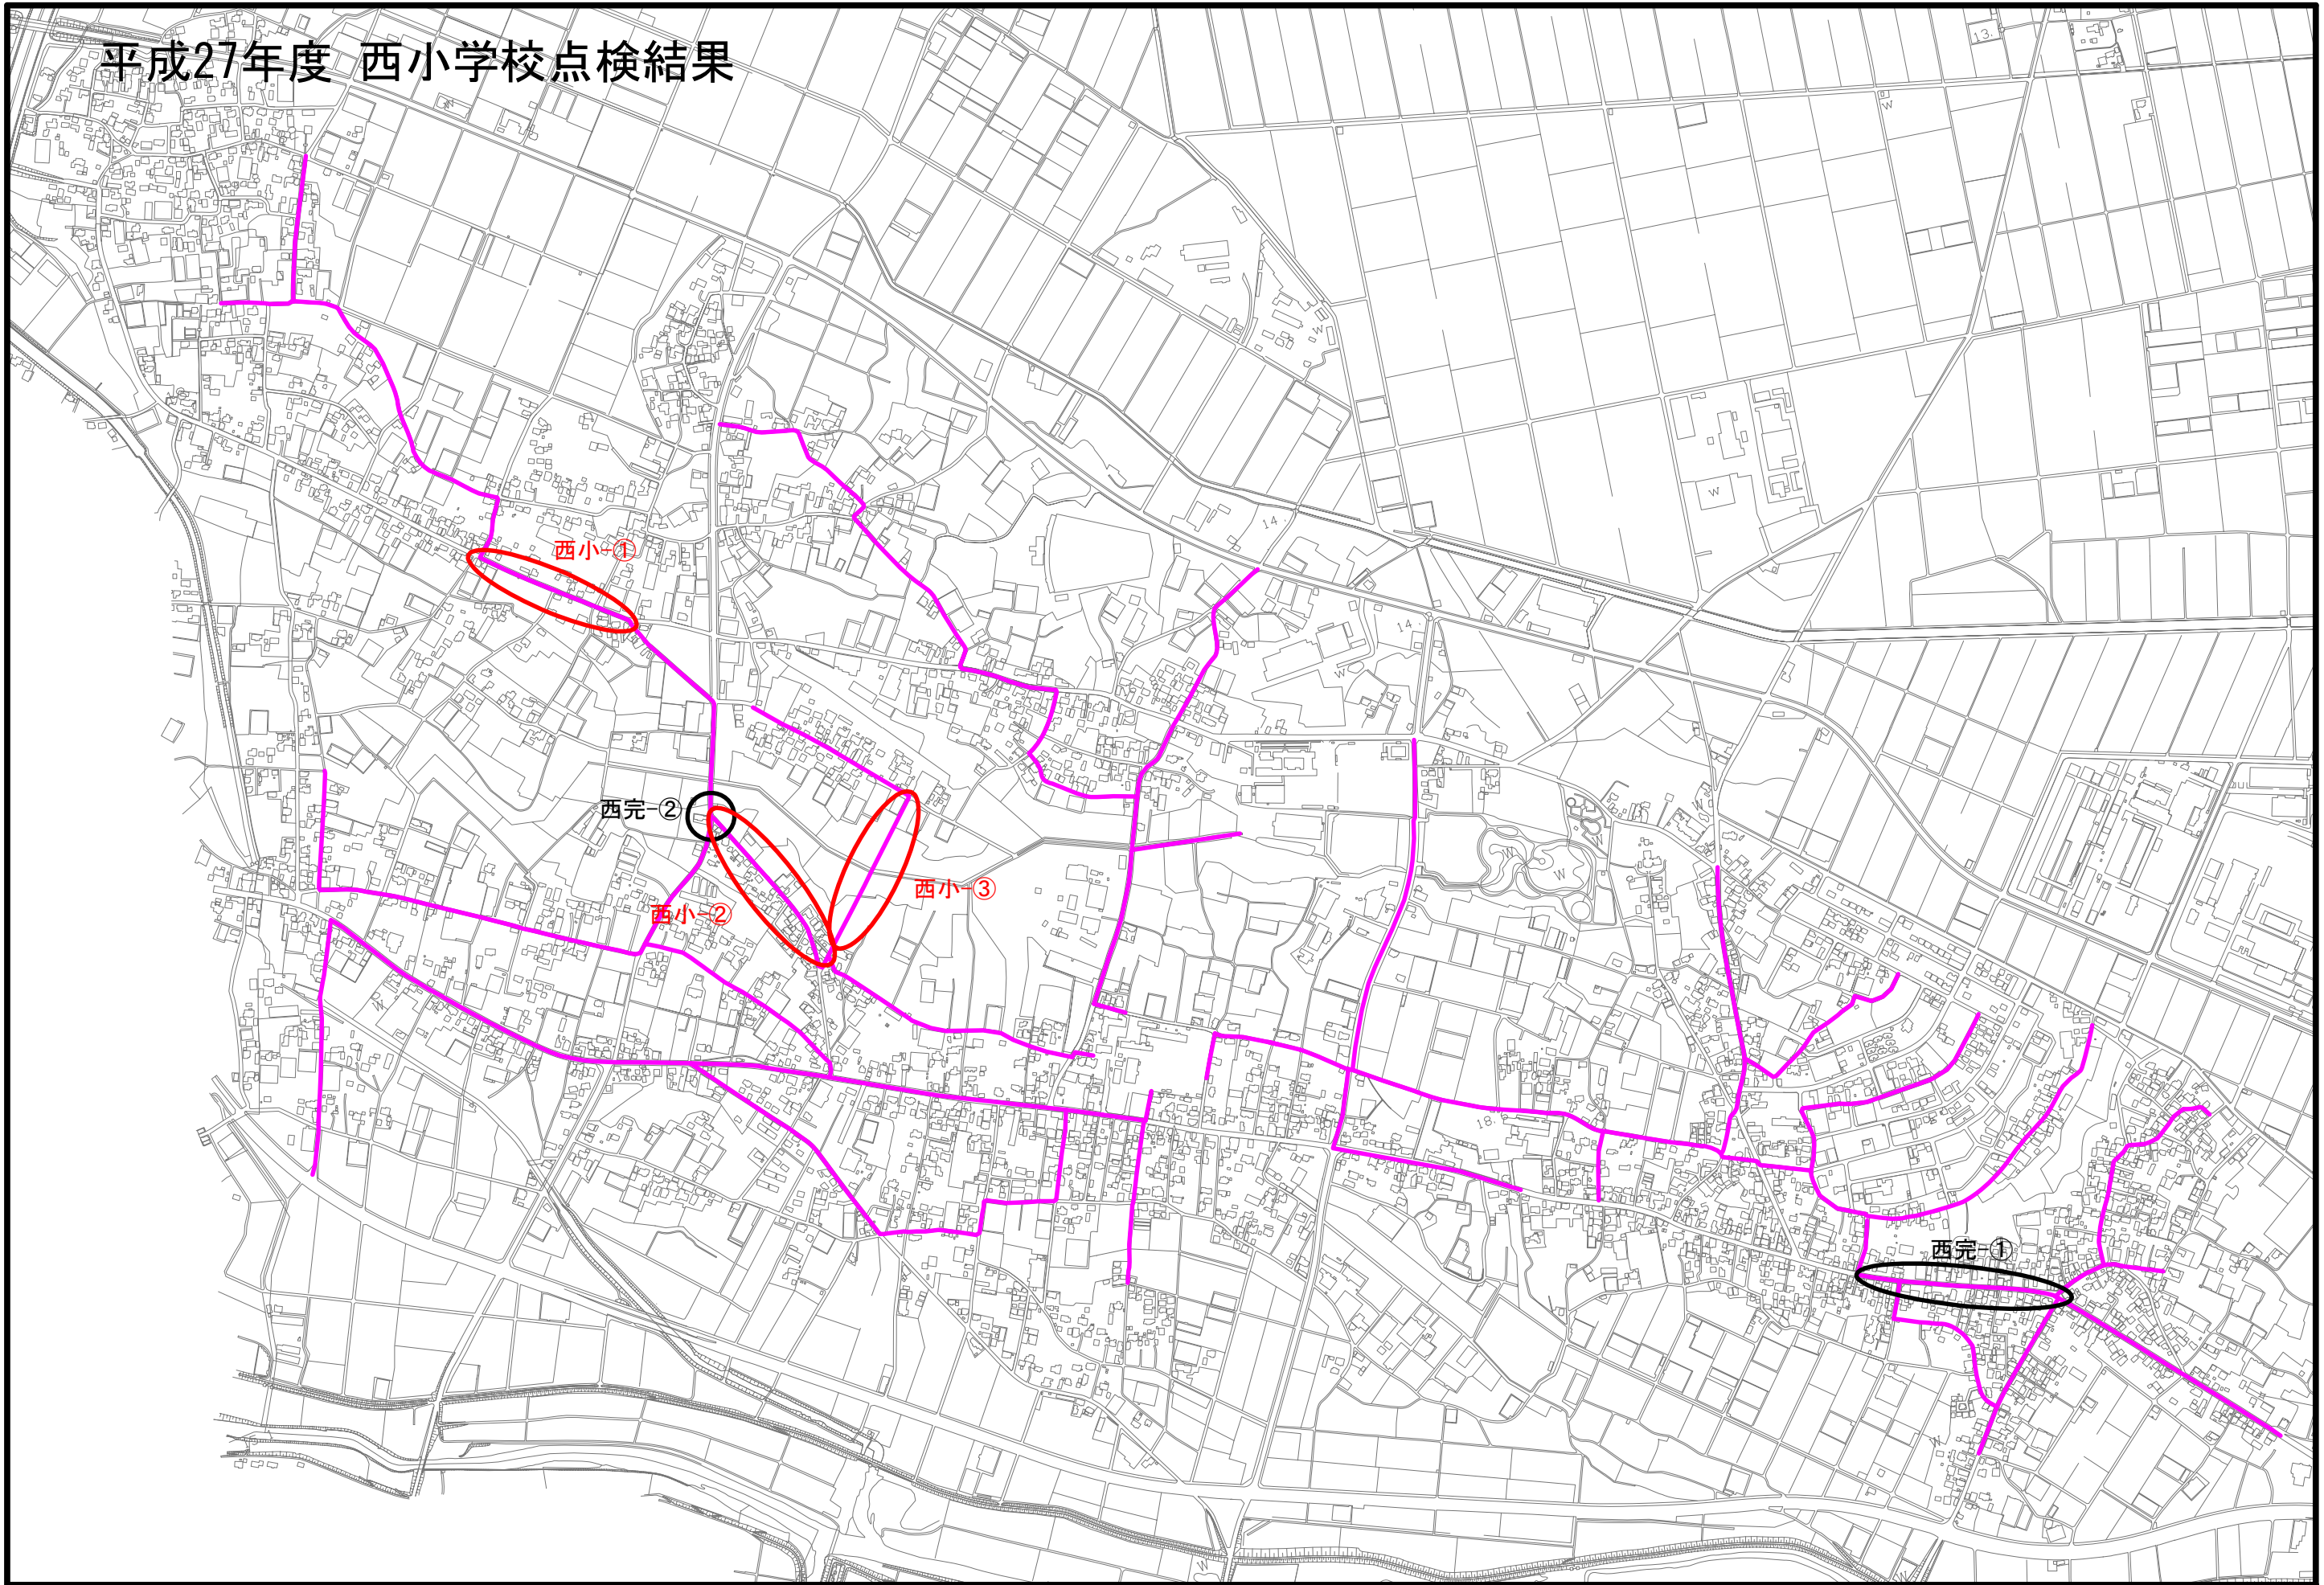
平成27年度 西小学校点検結果

No.	危険箇所	危険な状況（学校からの指摘事項）	担当課局	現況確認	対応状況	記載年度	完了年度
点検指摘箇所	1	県道斗合田岡里線より西の町道1068号線	歩道が無く危険である。歩道スペースだけでも作れないか。	総務課 都市建設課	歩道は無い、区画線外のスペースも狭く危険である。	歩道設置は困難である。区画線の引き直し等で対応可能か検討する。また、路面表示による注意喚起を検討するが、道路維持により舗装修繕を検討しているため兼ね合いを考慮し検討する。	H27	
	2	おぎの屋北のT字路から県道に向かう通学路	歩道無 → 路面表示 通過車両等の流入が多くなってきて危険である。道路余剰地に舗装を掛けグリーンベルト等の施工ができないか。	総務課 都市建設課	車道幅は広いが、県道の信号を避ける抜け道となっており、通過交通車両が増えてきている。	路面表示による注意喚起を実施する。後の状況を鑑み以後検討する。	H26	H27
	3	浮戸内の道路	民家等なく道路全域にわたり暗く危険である。	総務課	人家の無い道路である。道路脇に雑木等の茂みがある。	H24年度に防犯灯設置済み。球切の確認等を実施し、メンテナンスする。	H27	H27
対策完了箇所	1	板倉郵便局から役場付近	歩道が無く危険である。拡幅等困難であると思われるので路面表示等で注意喚起してもらいたい。	都市建設課	歩道は無い、区画線外のスペースも狭く危険である。	「学童注意」等の路面表示を要望。県道への路面標示は消去する方向へ進んでいるため現状維持（館林土木事務所回答）	H26	H26
	2	県道斗合田岩田岡里線（おぎの屋周辺）	県道「斗合田 岩田 岡里線」（川魚料理おぎの屋周辺） →おぎの屋周辺の三差路は、靱谷地区の児童が東西に渡る通学路であるが、南北の道路がゆるくカーブしていて、見通しが悪く、交通量も多く危険である。早期完成とそれに付随する歩道の早期設置を要望。	総務課	県道拡幅が完了し、交通量増加や通過車両のスピードの出し過ぎが懸念される。	平成27年度に横断歩道、手押し信号を設置したため完了。	H26	H27

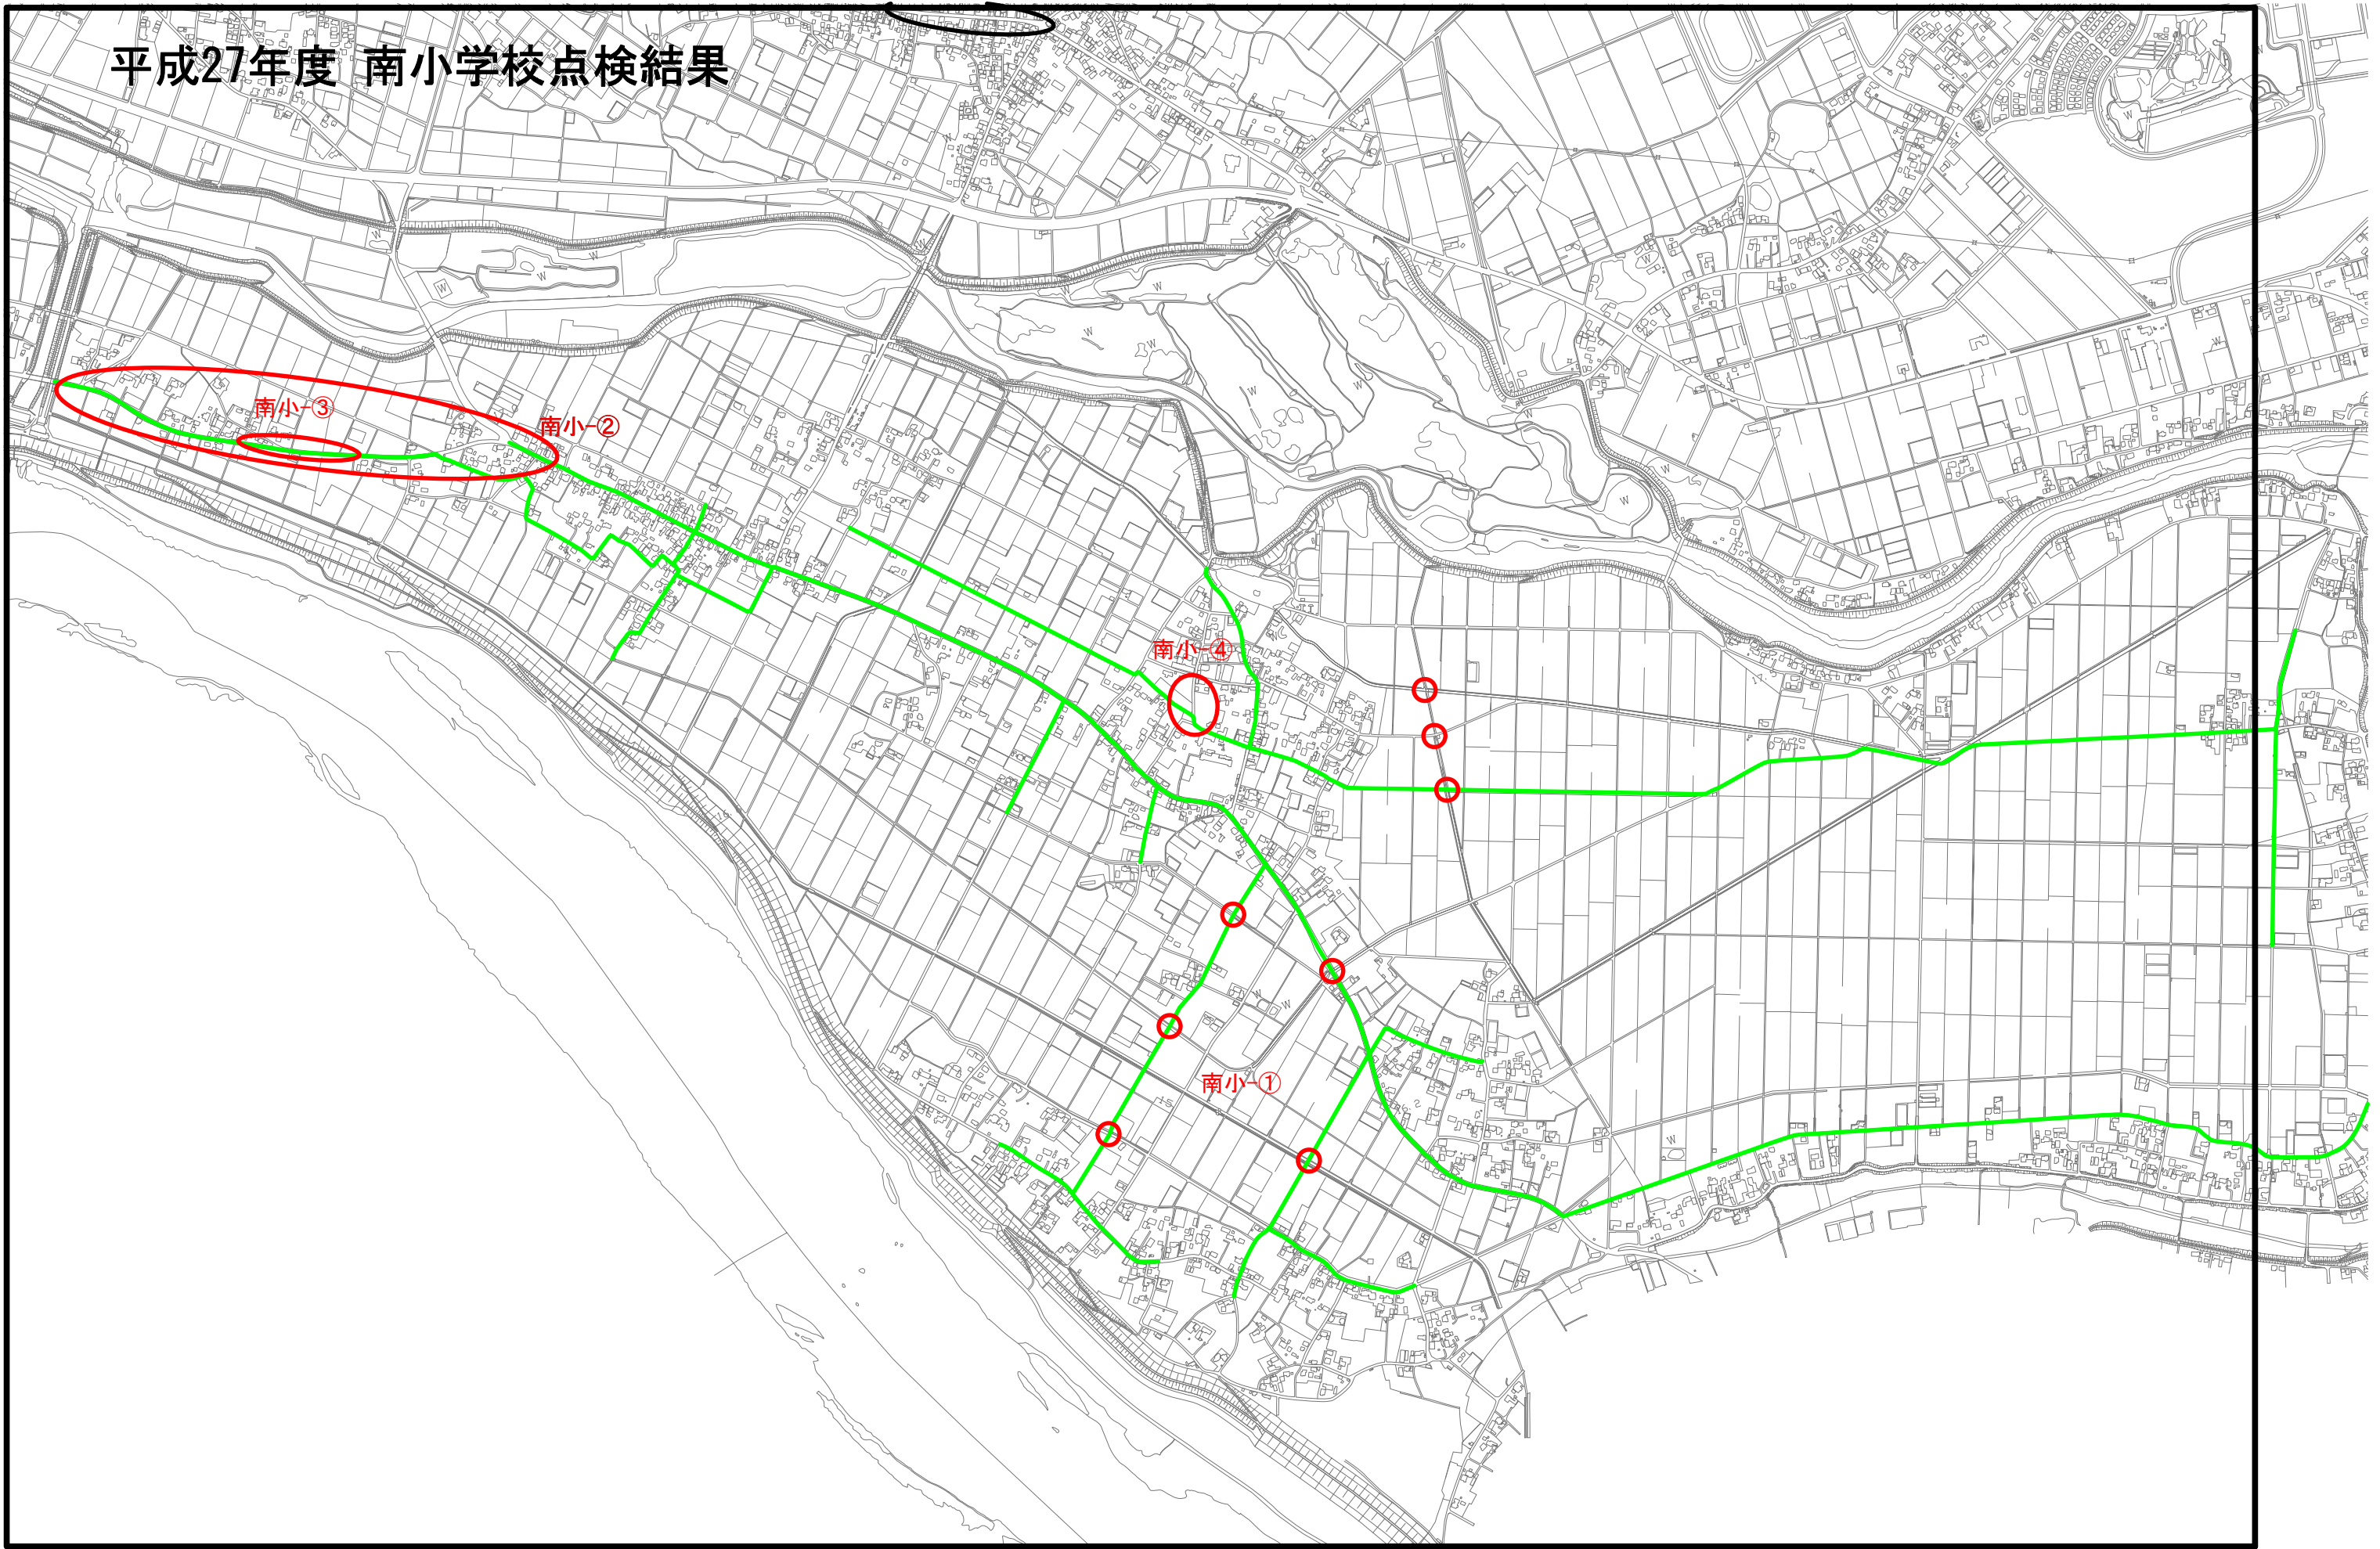
平成27年度 南小学校点検結果

No.	危険箇所	危険な状況（学校からの指摘事項）	担当課局	現況確認	対応状況	記載年度	完了年度
点検指摘箇所	1	アキマ電器～大久保	北根用水路の他、地域全域において水路に進入できる状態（フェンス無し）であるため、危険である。	教育委員会 都市建設課	フェンス間に隙間があり、子供の進入が可能な状況。 危険箇所の明示として、南小学校PTAにより赤旗を設置している。	南小学校PTAが赤旗を設置し、児童へ危険箇所の周知をしている状況。水路管理者へ危険を認知してもらい対策を要望する。 (水路管理者 邑楽土地改良区)	H26	
	2	県道麦倉川俣線 (初沢商店西信号付近から西側、地藏院前横断歩道)	水郷公園へ分岐する三差路から先の県道には歩道がなく、白線が消えかかっている。	都市建設課	1-12号線より西側に歩道が無い。区画線、横断歩道等が消えている箇所がある。	県道管理者へ外側線の引き直しをお願いする。また、歩道の設置については、要望をする。	H26	
	3	県道麦倉川俣線	道路面と田んぼとの段差があり、危険なのでポールをたててもらいたい。	都市建設課	段差があり、歩行者が転落する可能性がある。	歩道は北側に設置されており、南側の歩行は推奨していないので実施は困難との事。(H26館林土木回答)一部北側でも段差があるため再度要望する。	H26	
	4	小学校北側の空き地	雑草が生い茂り防犯上好ましくない状況が見受けられる。	総務課	現場確認時は草刈り完了後の状態であった。	今後の状況を踏まえ、地権者に連絡を検討する。	H27	H27
対策完了箇所	1							
	2							
	3

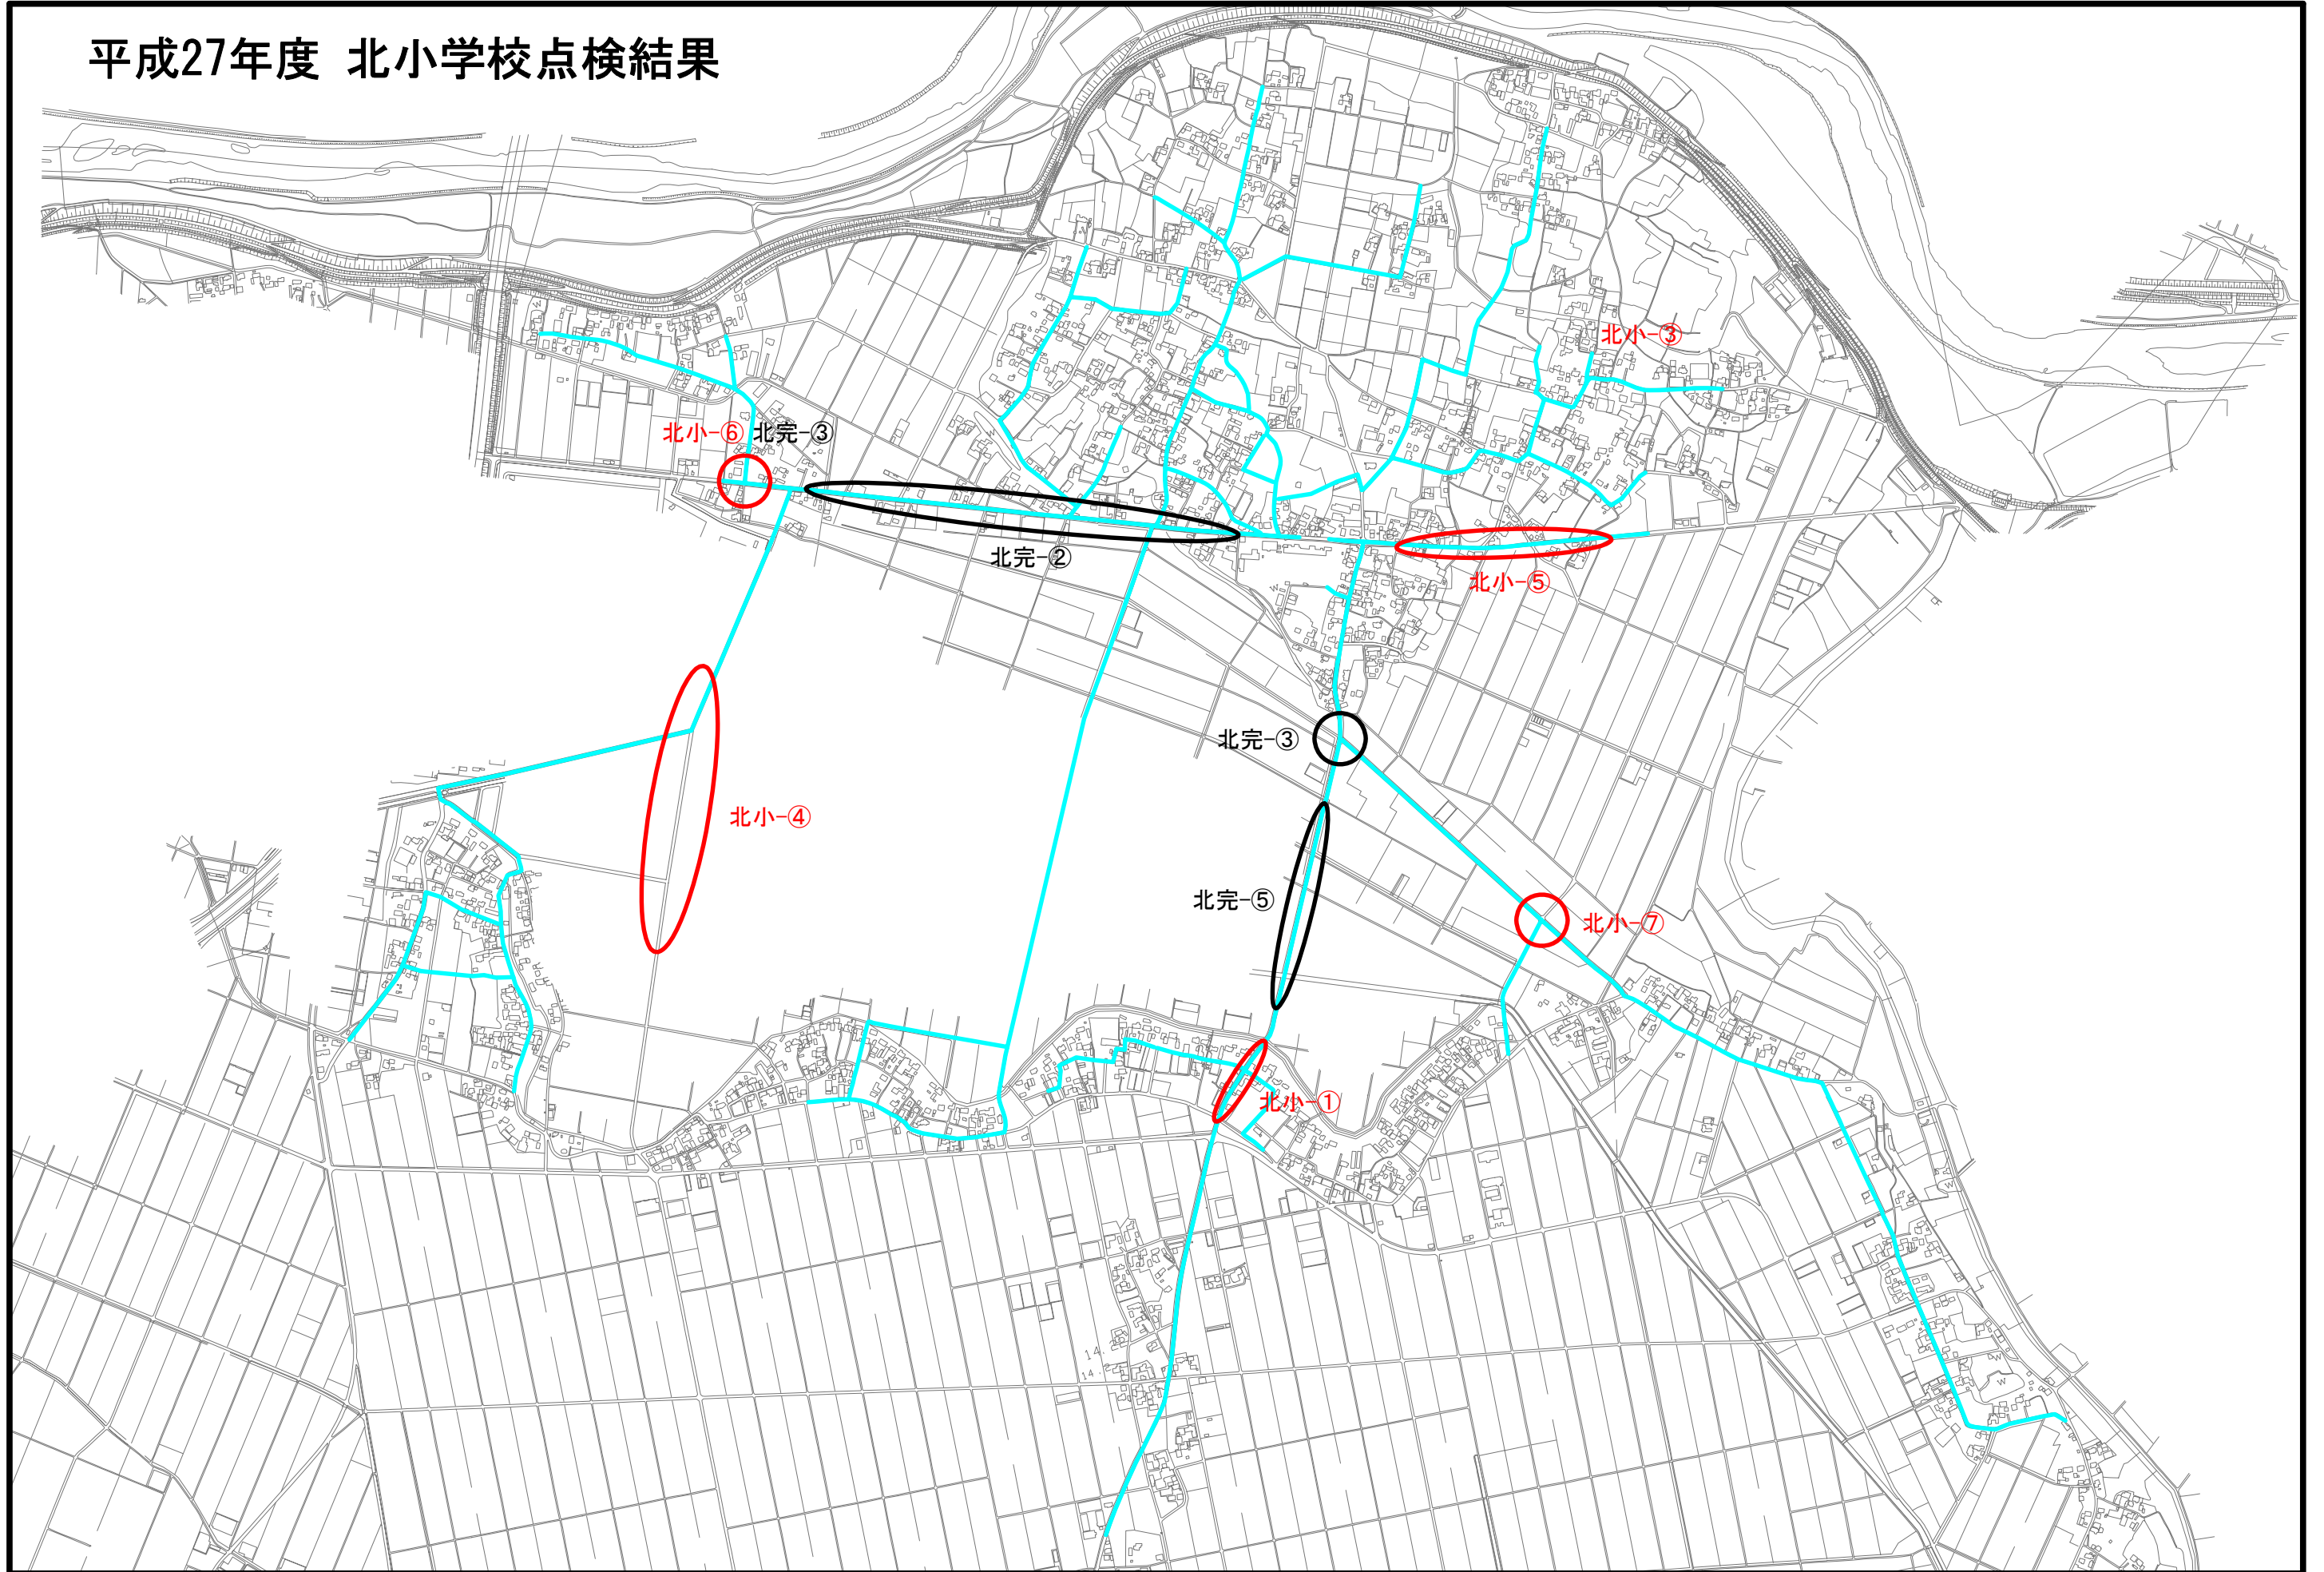
平成27年度 北小学校点検結果

No.	危険箇所	危険な状況（学校からの指摘事項）	担当課局	現況確認	対応状況	記載年度	完了年度
点 検 指 摘 箇 所	1 村松モーターズ周辺	村松モーターズ付近の歩道の設置を検討していただきたい。	都市建設課	カーブ箇所に歩道が無く危険である。	地権者の同意が以前より得られない状況。継続し、土木へ要望する。館林土木事務所へ要望書提出済み。	H26	
		数名の生徒が横断する必要があるが、見通しが悪く危険である。	総務課 都市建設課 教育委員会	南側に県道交差点があり横断歩道が設置されている。カーブ箇所であり横断は困難な場所である。	カーブ箇所であり、横断することが危険な場所である。南の信号を使用し横断するよう指導してもらう。何らかの安全対策を館林土木事務所と協議する。	H27	
	2 北地区全体	草花や樹木が生い茂り見通しの悪いところがある。	総務課 都市建設課	民地より道路部に草木がはみ出している箇所を確認。	区長会等に連絡し、必要な箇所は対応を依頼する。また、行政より地権者へ対応を依頼する。	H27	
	3 町道1-4号線の一部	民地から草木が生い茂り見通しが悪く危険である。	総務課 都市建設課			H27	
	4 館林工業団地東側道路	草花や樹木が生い茂り、歩道の通行に支障をきたしている。	都市建設課	確認時には、草等は刈り取られている。	状況に応じ、館林市と協議し対応する。	H27	H27
	5 主要地方道館林藤岡線（除川地区内）	除川地区の県道の一部区間に歩道が無く、道幅も狭いため危険である。	都市建設課	一部区間を除き、西側、東側に歩道が存在する。また、歩道未設置区間は見通しが悪く、歩道スペースも確保されていない。歩道の連続性が保たれていないため安全の確保が困難である。	対象箇所については、平成26年度より用地調査、歩道設計に着手している。27年度より用地買収、一部工事着手予定であり、早期の完成を目指します。（館林土木事務所回答）	H26	
	6 主要地方道館林藤岡線（西岡新田NTT交換所）	横断する必要がある生徒がいるが、交通量が多く危険である。	総務課	交通量が多く、横断時危険である。地元父兄にて通学時は対応している。	公安委員会と協議した結果、信号・横断歩道の設置は困難との回答あり。何らかの安全対策を検討する。	H26

7 町道1-7, 2-25号線交差点	一時不停止が目立ち危険である。	教育委員会	交通規制がなされている。また路面表示による注意喚起もしてある。	学校から児童に注意して、登校するよう指導。	H27	H27

No.	危険箇所	危険な状況（学校からの指摘事項）	担当課局	現況確認	対応状況	記載年度	完了年度
対策完了箇所	1	北地区全体	道路表示（スクールゾーン）が薄れている箇所がある。	総務課	路面表示が薄れていることを確認。	路面表示更新完了。	H26	H26
	2	主要地方道館林藤岡線	歩道が狭く危険である。ガードレールを設置し、車道との分離が必要。	都市建設課	交通量がある。また歩道が狭いため小学生が県道側へ飛び出る危険性がある。	数年前に同様の内容を土木事務所へ伝えたが、管理上問題があるため不可能との回答であった。	H26	H26
	3	北地区全体	二本木の横断歩道に押しボタン式信号を設置してほしい。また、NTT基地局横に押しボタン式信号を設置してほしい。	総務課	警察に要望したところ、以下のように回答あり。 この交差点は北側がカーブしていて道路形状の点から設置が困難。信号柱が立つかどうか大きな障害。また、事故の発生状況や交通量等の危険要素も設置のポイントだが、その点でも優先度が比較的低い。加えて、西側道路の幅員が狭く、西側に信号待ちの車両が停車していた場合、南北から西側道路へ侵入することが困難である。押しボタン式の信号でも同様の理由で設置は困難である。	H26	H26	
	4	北地区全体	一時不停止の車が多く危険である。	学校	運転者のモラルの問題である。	学校から児童に、注意して登校するよう指導する。	H26	H26
	5	県道板倉除川線	歩道の横に遊水池や用水堀があり、危険である。	教育委員会	転落防止柵設置済み。	安全対策は完了している。学校から児童へ指導する。	H26	H26

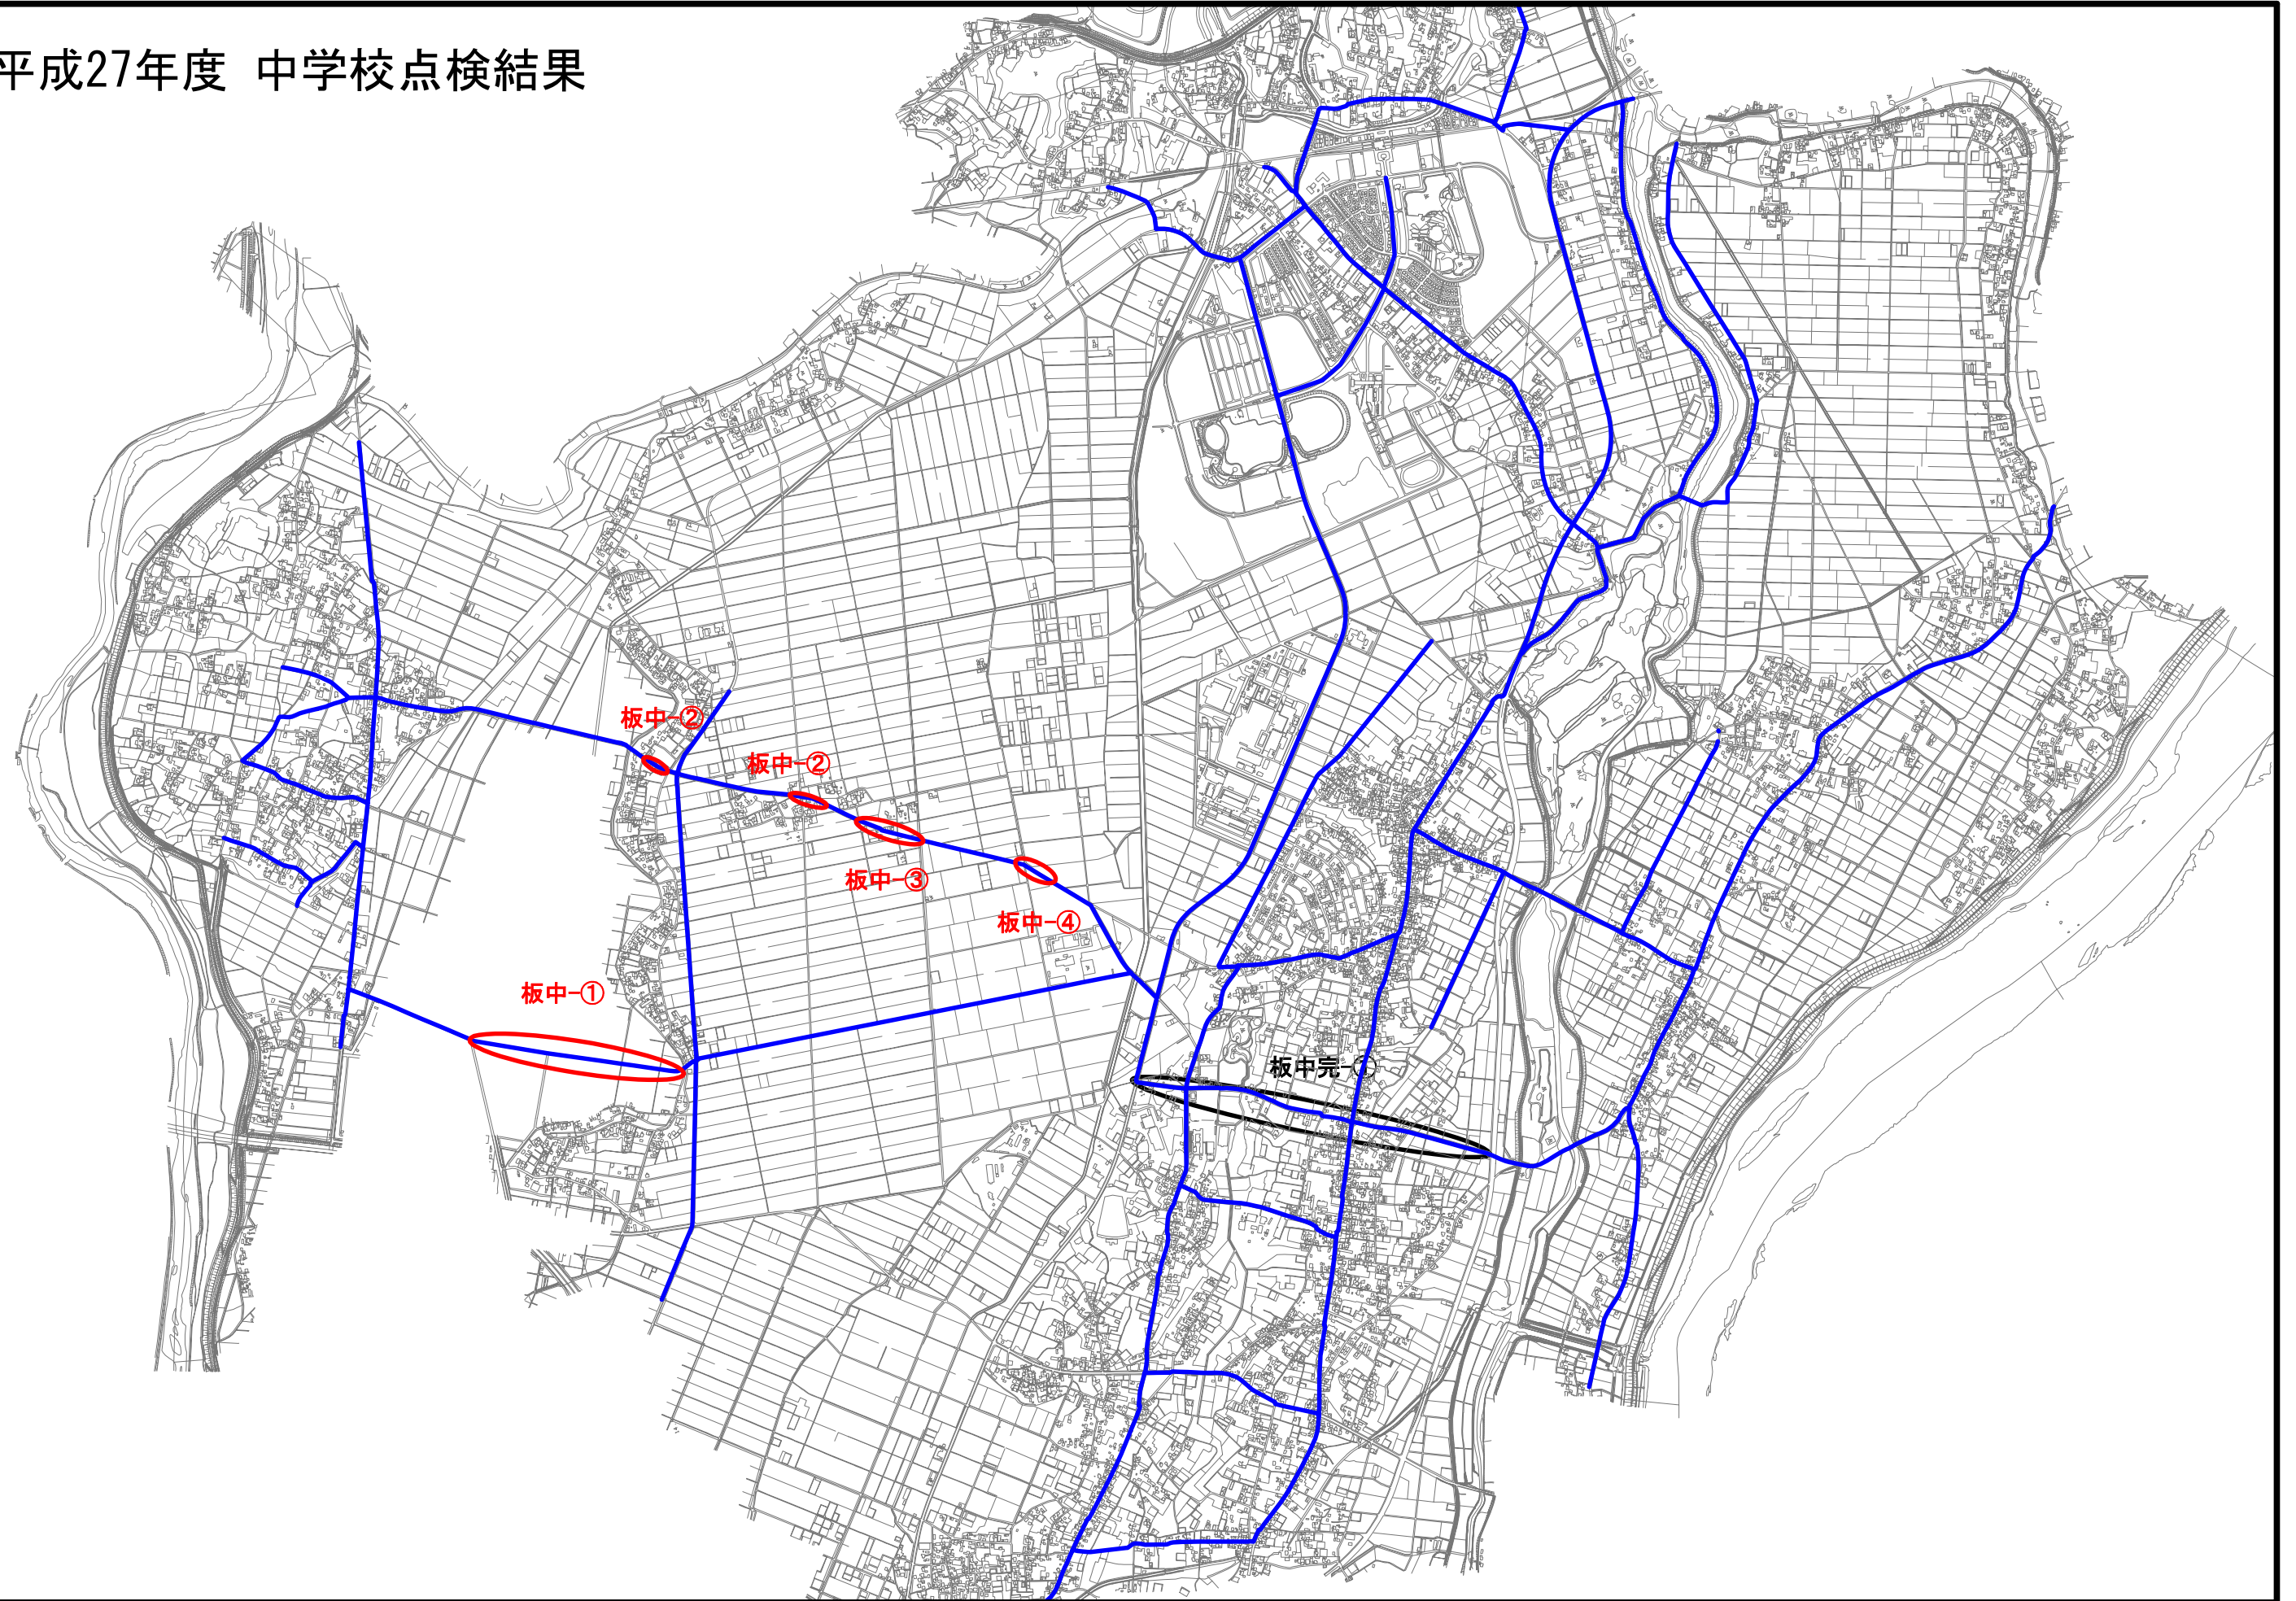
平成27年度 中学校点検結果

No.	危険箇所	危険な状況 (学校からの指摘事項)	担当課局	現況確認	対応状況	記載年度	完了年度
点検指摘箇所	1	館林工業団地東側道路	館林地区内の道路が歩道未対応であり危険である。ブルーベルトを設置出来ないか。		一部区間において未対応であり、歩道の連続性が無い。	館林市の管理区間であるため、協議する。	H27	
	2	県道除川板倉線	一部区間で歩道が無く危険である。	都市建設課	一部歩道が無く。車道に出なくてはならない。	地権者の同意が得られていない状況にある。 要望書提出済み。(館林土木事務所)	H27	
	3		一部区間において、歩道表面が荒れており通行に支障をきたしている。	都市建設課	路面が荒れている状況。	今後、点検報告と併せて館林土木事務所と協議をする。	H27	
	4		一部区間において、農地との段差があり転落の危険がある。毎年、数名の生徒が風にあおられ転落している。	都市建設課	段差のある箇所には転落防止柵が設置されているが、一部区間において未設置箇所がある。	今後、点検報告と併せて館林土木事務所と協議をする。	H27	
対策完了箇所	1	板中西側道路 (石塚～原宿)	中学生が自転車で歩道を通れるよう申請をお願いしたい。	総務課	現状では歩道内の自転車走行は法律上不可能である。 自転車歩行者専用道路の協議が必要。	歩道幅員がせまく、自転車歩行者道にすることは不可能との回答。(公安委員会)	H27	H27
