# 板倉町 通学路安全プログラム

～通学路の安全確保に関する取組の方針～

平成 28 年 8 月

板倉町通学路安全推進会議

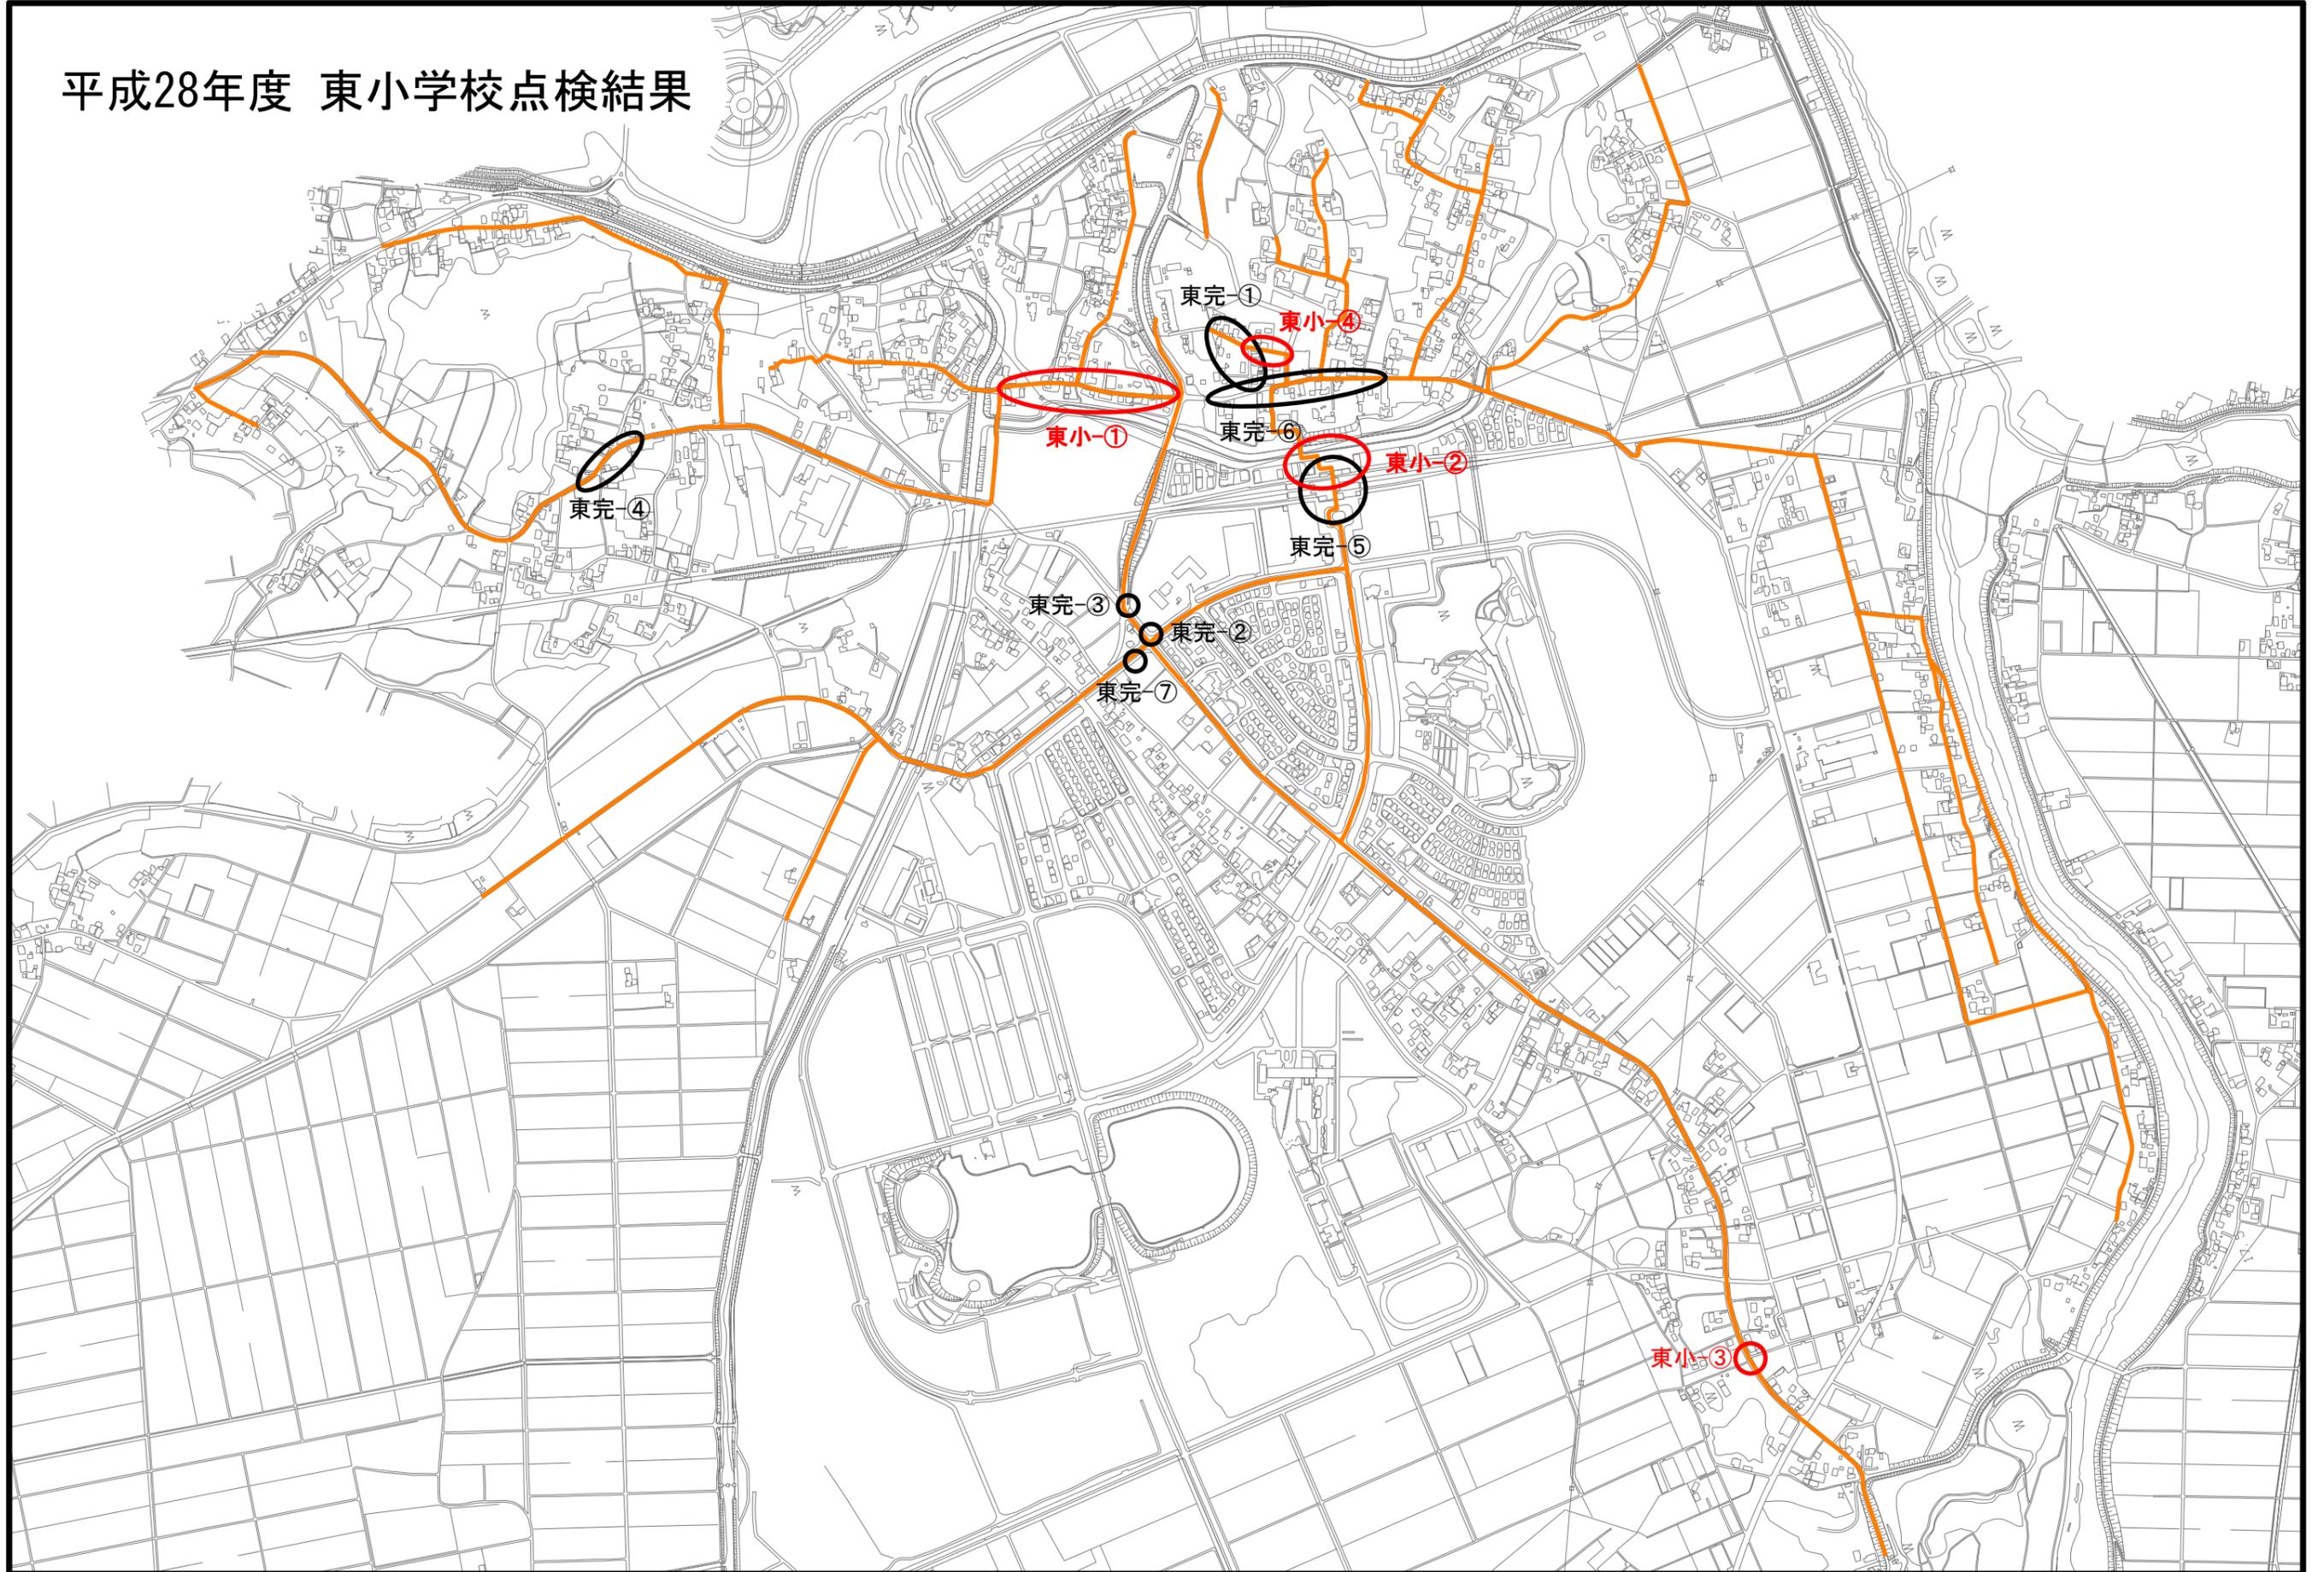
# 平成28年度 東小学校点検結果

No.	危険箇所	危険な状況（学校からの指摘事項）	担当課局	現況確認	対応状況	指摘年度	完了年度	
点検指摘箇所	1	資料館西側道路	道路が狭く危険である。(H27) 歩道を設置してほしい。(H28)	総務課 都市建設課	通過交通（抜け道となっている）があり、注意喚起が必要である。	H27に「学童注意」等の路面標示実施済み。歩道の設置は現在の所、出来ないの、学校より児童に注意を促してもらいたい。	H27 H28	H27 H28
	2	駅東口ロータリー	暗い場所等ある。児童の安全確保のため、駅東口ロータリーに監視カメラを設置出来ないか。	総務課	一部、暗い箇所はある。小学校から駅までの区間には防犯灯を設置済み。	わたらせ自然館地先に防犯カメラを設置予定。防犯灯については、現状維持とするが状況等の変化に応じ検討する。	H27	H28
	3	県道海老瀬・飯野線 (海老瀬2332地先)	集団登校の班の集合場所へ行く際、県道を横断しなくてはならないため、横断歩道を設置出来ないか	総務課 都市建設課	集合場所の都合で県道横断は必要であるが、むやみに横断歩道の設置は出来ない。	県道管理者（館林土木事務所）と協議。	H28	
	4	小学校南側通学路	交差点に児童への注意喚起の路面標示・看板等の設置が出来ないか。	総務課	入り組んだ路地の交差点であり飛び出し等による事故が危惧される。	路面標示、注意看板を設置する。 (児童への注意喚起用)	H28	H28
対策完了箇所	1	学校南側	学校南側の通学路は道幅が狭く、歩道もない。	都市建設課	通過交通が無く、拡幅予定もない。	現状維持。	H26	H26
	2	鉄道陸橋西側	陸橋を降りたセブンイレブンの信号機付近は水たまりになりやすい。	都市建設課	降雨後、排水機能が悪く水たまりができる。	清掃を実施、完全ではないが改善をしている状況。	H26	H26
	3	鉄道陸橋西側	陸橋を下りたところは、自転車は滑りやすい。	都市建設課	砂や砂利等がたまりやすい。	周辺舗装補修済み、清掃を実施。	H26	H26
	4	増保鉄工所周辺道路	8区の佐藤さんの所の道路がカーブが続き、歩道もなくなるので、危ない。道路のカーブが緩やかにならないか。	都市建設課	カーブで見通しが悪いが路面と側溝の段差解消済み。 線形変更、拡幅予定なし。	歩行者スペースが狭い事は認識している。そのため車道部と側溝の段差を解消しスペースを確保した。 (館林土木事務所回答)	H26	H26

5	駅構内	駅の中を通るのを不安に思っている保護者も多い。防犯パトロールや地域の方に児童の下校時に通ってもらおうよう声をかける。	総務課	防犯カメラを設置済み。公民館職員がパトロールを実施している。	対策は現状を維持する。また、小学校より児童に指導している。	H26	H26
	6	学校周辺	「児童に注意」の標識を南と北側につけてほしい	総務課	三角商店前の道路に通学路等の標示が無い。	三角商店前に新たに設置した。	H26	H26
	7	コンビニ周辺	コンビニ客の出入りがあり、児童が危険である。	都市建設課	民間の出入り口であるため、今以上の規制は出来ない。 学校から指導をしてもらう。	出入り口となる箇所に擬石を設置して安全を確保しているので現状維持。	H27	H27

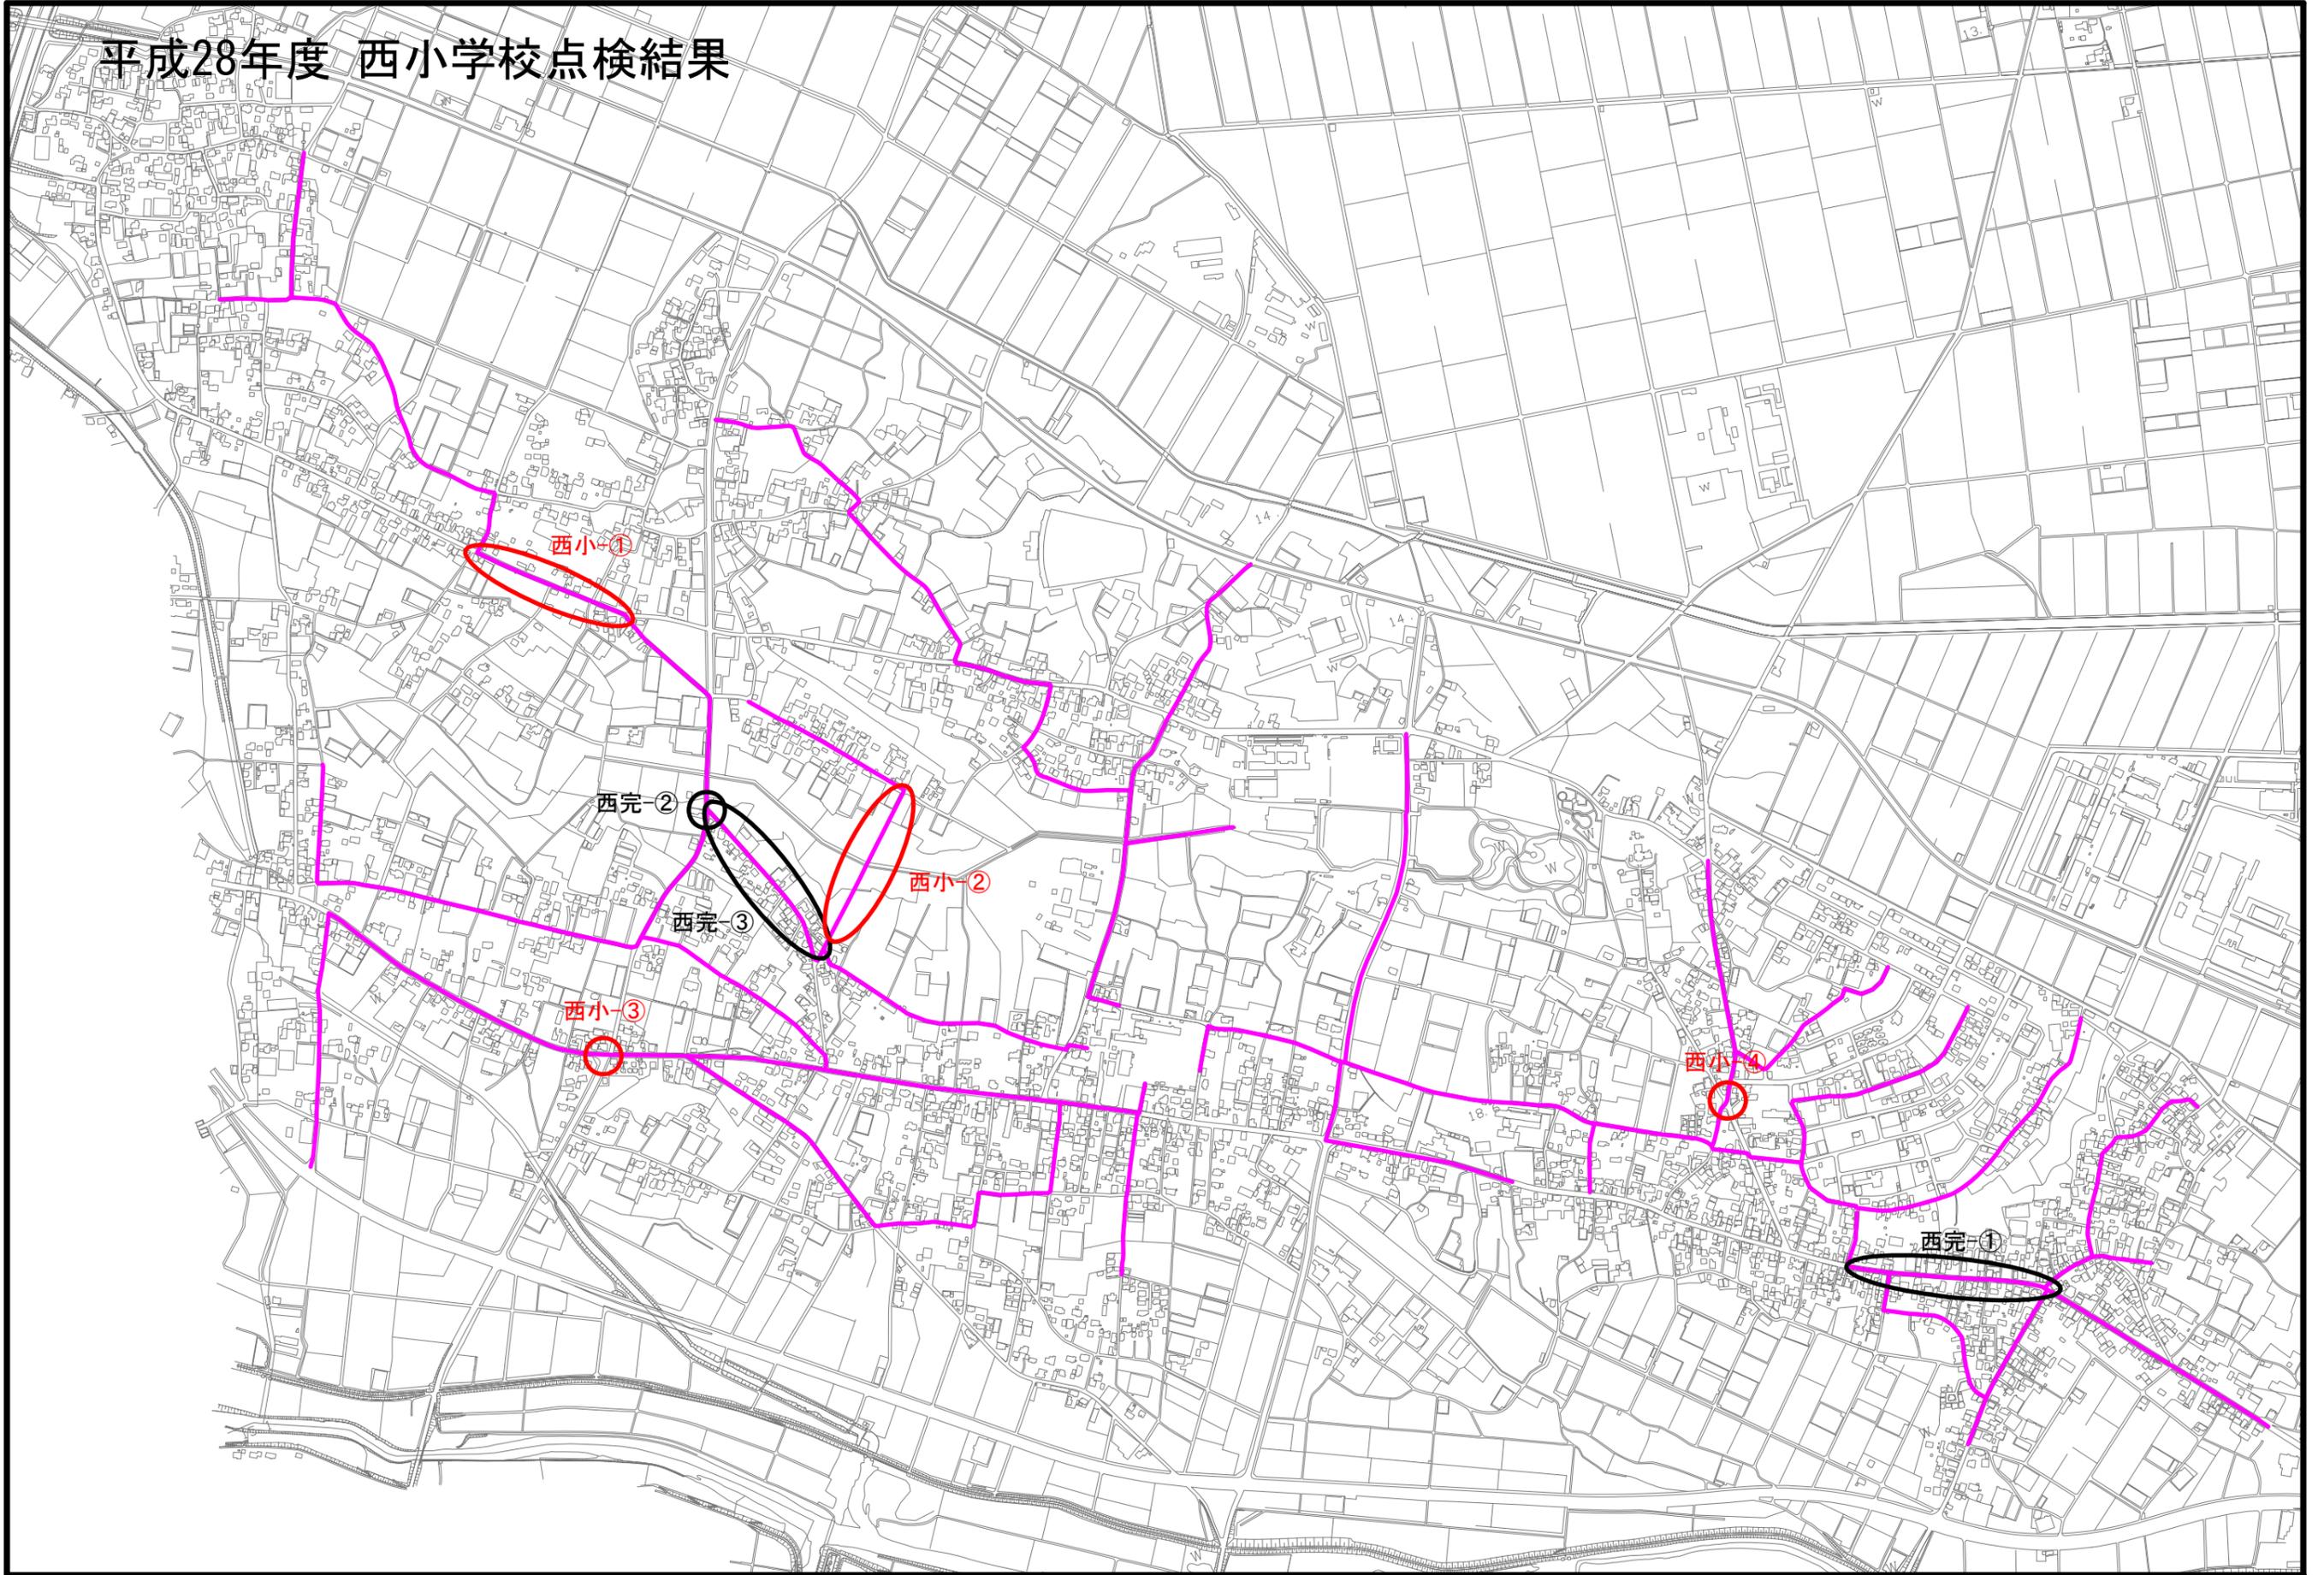
平成28年度 西小学校点検結果

No.	危険箇所	危険な状況（学校からの指摘事項）	担当課局	現況確認	対応状況	記載年度	完了年度	
点検指摘箇所	1	県道斗合田岡里線より西の町道1068号線	歩道が無く危険である。歩道スペースだけでも作れないか。	総務課 都市建設課	歩道は無い、区画線外のスペースも狭く危険である。	歩道設置は困難である。区画線の引き直し等に対応可能か検討する。また、路面標示による注意喚起を検討するが、道路維持により舗装修繕を検討しているため兼ね合いを考慮し検討する。（H28修繕実施予定）	H27	
	2	浮戸内の道路	民家等なく道路全域にわたり暗く危険である。	総務課 都市建設課	人家の無い道路である。道路脇に雑木等の茂みがある。	H24年度に防犯灯設置済み。球切の確認等を実施し、メンテナンスする。 H28～道路拡幅整備事業を着手。 H31完了予定。	H27	
	3	県道斗合田岡里線、町道1344号線交差点	歩行者用信号が無いため危険である。歩行者用信号を設置出来ないか。	総務課 都市建設課	信号は設置してあるが、歩行者用信号は無い。小学生の横断あり。	県道管理者（館林土木事務所）と協議すると共に、公安委員会と協議する。 公安委員会へ設置要望提出済み。	H28	
	4	県道除川板倉線（板倉2079地先）	県道を横断してしまう生徒がいる。何か安全対策は出来ないか？	総務課 都市建設課	県道の線形がカーブになっており見通し出来ない。渡るのは危険。	役場前の横断歩道を利用するよう学校より指導する。	H28	H28
対策完了箇所	1	板倉郵便局から役場付近	歩道が無く危険である。拡幅等困難であると思われるので路面標示等で注意喚起してもらいたい。	都市建設課	歩道は無い、区画線外のスペースも狭く危険である。	「学童注意」の路面標示を実施。（館林土木事務所対応）	H26	H26
	2	県道斗合田岩田岡里線（おぎの屋周辺）	県道「斗合田 岩田 岡里線」（川魚料理おぎの屋周辺）→おぎの屋周辺の三差路は、靱谷地区の児童が東西に渡る通学路であるが、南北の道路がゆるくカーブしていて、見通しが悪く、交通量も多く危険である。早期完成とそれに付随する歩道の早期設置を要望。	総務課	県道拡幅が完了し、交通量増加や通過車両のスピードの出し過ぎが懸念される。	平成27年度に横断歩道、手押し信号を設置したため完了。	H26	H27

3	おぎの屋北のT字路から県道に向かう通学路	歩道無 → 路面表示 通過車両等の流入が多くなってきて危険である。道路余剰地に舗装を掛けグリーンベルト等の施工ができないか。	総務課 都市建設課	車道幅は広いが、県道の信号を避ける抜け道となっており、通過交通車両が増えてきている。	路面標示による注意喚起を実施する。後の状況を鑑み以後検討する。	H26	H27

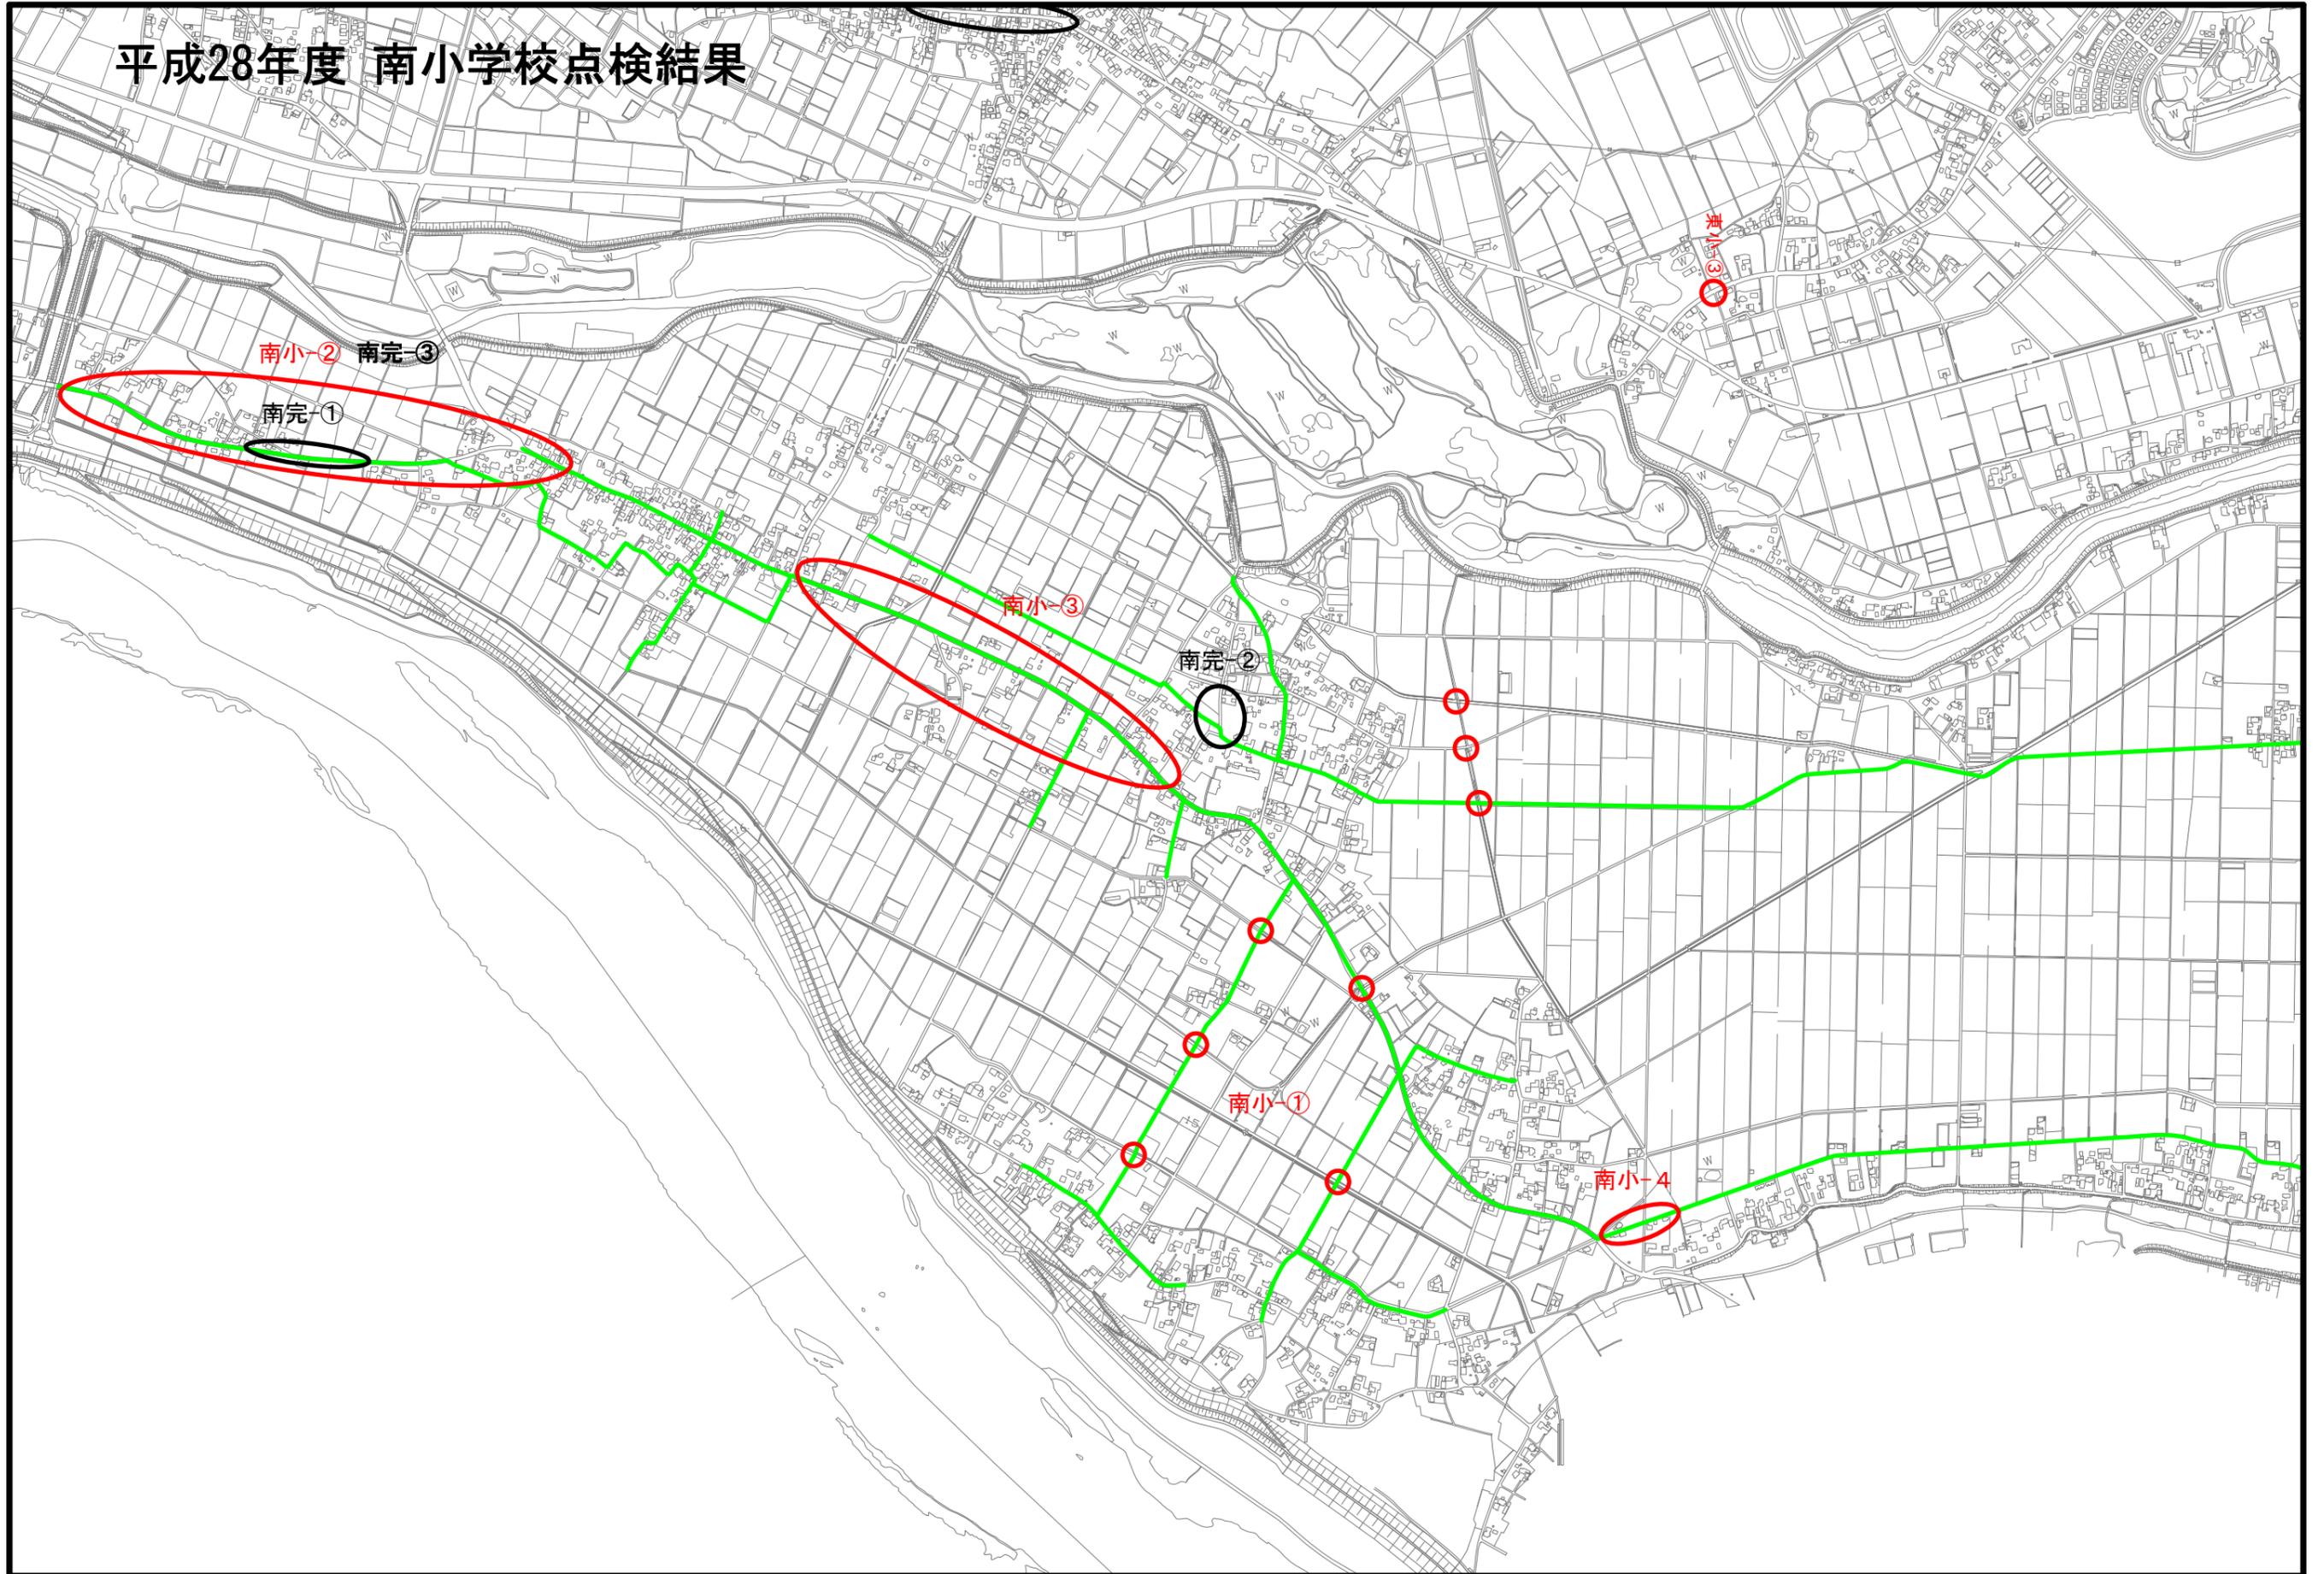
# 平成28年度 南小学校点検結果

No.	危険箇所	危険な状況 (学校からの指摘事項)	担当課局	現況確認	対応状況	記載年度	完了年度
点 検 指 摘 箇 所	1	アキマ電器～大久保	北根用水路の他、地域全域において水路に進入できる状態 (フェンス無し) であるため、危険である。	教育委員会 都市建設課	フェンス間に隙間があり、子供の進入が可能な状況。 危険箇所の明示として、南小学校PTAにより赤旗を設置している。	南小学校PTAが赤旗を設置し、児童へ危険箇所の周知をしている状況。水路管理者へ危険を認知してもらい対策を要望している。 (水路管理者 邑楽土地改良区)	H26	
	2	県道麦倉川俣停車場線 (初沢商店西信号付近から西側、地藏院前横断歩道)	水郷公園へ分岐する三差路から先の県道には歩道がなく、白線が消えかかっている。	都市建設課	1-12号線より西側に歩道が無い。	歩道の設置について、再度要望をする。	H26	
	3	県道麦倉川俣停車場線	歩道が狭くトラックが接近して走行するため、風にあおられ危険である。	都市建設課	歩道、車道共に狭く、歩道への風圧がある。	県道管理者 (館林土木事務所) と協議する。	H28	
	4	町道2312号線 (下五箇1797地先)	側溝蓋がカタカタするので危険である。	都市建設課	旧タイプの側溝で蓋が安定していない箇所が見受けられる。	側溝の点検を実施し、ガタツキの対応を実施する。	H28	H28
対 策 完 了 箇 所	1	県道麦倉川俣線	道路面と田んぼとの段差があり、危険なのでポールをたててもらいたい。	都市建設課	段差があり、歩行者が転落する可能性がある。	歩道は北側に設置されており、南側の歩行は推奨していないので実施は不可能との事。(H26館林土木回答) 北側一部の段差は軽度であり転落防護対策は困難。	H26	H27
	2	小学校北側の空き地	雑草が生い茂り防犯上好ましくない状況が見受けられる。	総務課	現場確認時は草刈り完了後の状態であった。	今後の状況を踏まえ、地権者に連絡を検討する。	H27	H27
	3	県道麦倉川俣停車場線 (初沢商店西信号付近から西側、地藏院前横断歩道)	水郷公園へ分岐する三差路から先の県道には歩道がなく、白線が消えかかっている。	都市建設課	1-12号線より西側に歩道が無い。	外側線、横断歩道の引き直し完了。 (館林土木事務所対応)	H26	H27

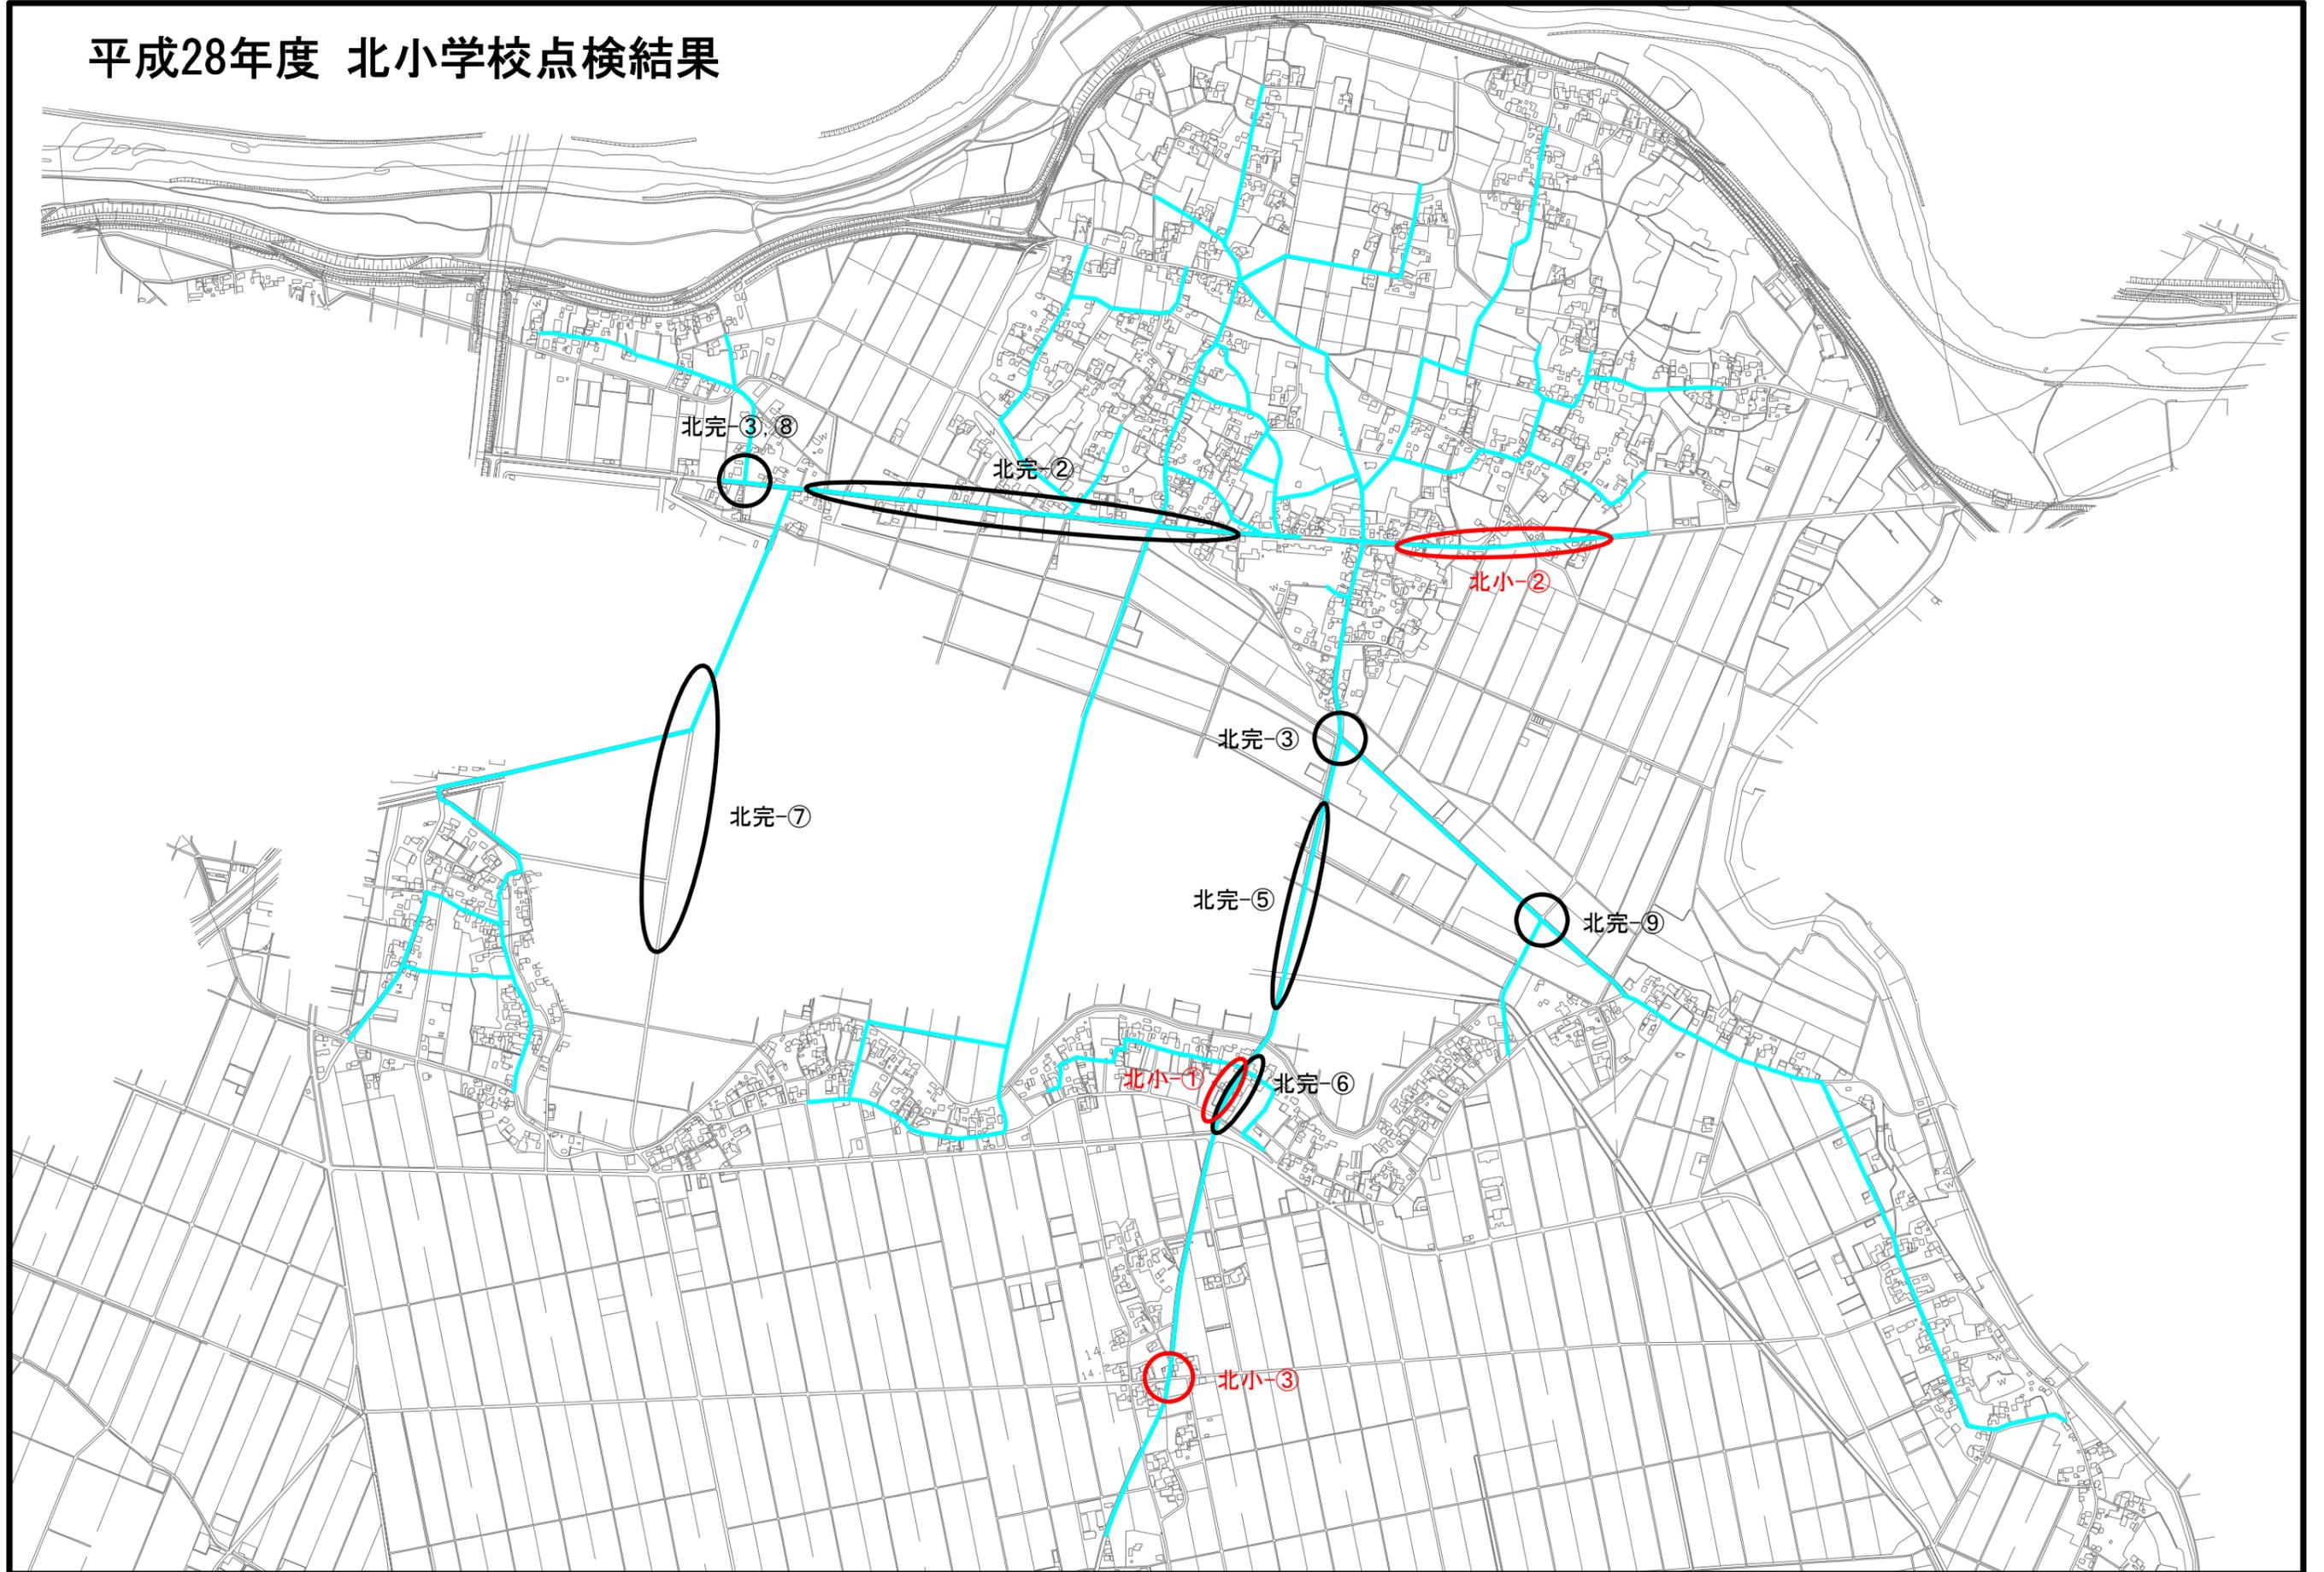
# 平成28年度 北小学校点検結果

No.	危険箇所	危険な状況（学校からの指摘事項）	担当課局	現況確認	対応状況	記載年度	完了年度
点検指摘箇所	1	村松モーターズ周辺	村松モーターズ付近の歩道の設置を検討していただきたい。	都市建設課	カーブ箇所に歩道が無く危険である。	地権者の同意が以前より得られない状況。継続し、土木へ要望する。館林土木事務所へ要望書提出済み。	H26	
	2	主要地方道館林藤岡線（除川地区内）	除川地区の県道の一部区間に歩道が無く、道幅も狭いため危険である。	都市建設課	一部区間を除き、西側、東側に歩道が存在する。また、歩道未設置区間は見通しが悪く、歩道スペースも確保されていない。歩道の連続性が保たれていないため安全の確保が困難である。	対象箇所については、平成26年度より用地調査、歩道設計に着手している。27年度より用地買収、一部工事着手予定であり、早期の完成を目指します。（館林土木事務所回答）	H26	継続
	3	細谷地内交差点（県道除川・板倉線、町道2-37号線）	抜け道となっているため、通過交通量があり、他の交差点より危険である。	総務課	県道の迂回路となっている（他県ナンバー車両確認）ため交通量がある。	区画線を引き直し、止まれの路面標示を強調（止まれを枠で囲う）を実施。	H28	H28
対策完了箇所	1	北地区全体	道路標示（スクールゾーン）が薄れている箇所がある。	総務課	路面標示が薄れていることを確認。	路面標示更新完了。	H26	H26
	2	主要地方道館林藤岡線	歩道が狭く危険である。ガードレールを設置し、車道との分離が必要。	都市建設課	交通量がある。また歩道が狭いため小学生が県道側へ飛び出る危険性がある。	数年前に同様の内容を土木事務所へ伝えたが、管理上問題があるため不可能との回答であった。	H26	H26
	3	北地区全体	二本木の横断歩道に押しボタン式信号を設置してほしい。また、NTT基地局横に押しボタン式信号を設置してほしい。	総務課	警察に要望したところ、以下のように回答あり。 この交差点は北側がカーブしていて道路形状の点から設置が困難。信号柱が立つかどうか大きな障害。また、事故の発生状況や交通量等の危険要素も設置のポイントだが、その点でも優先度が比較的低い。加えて、西側道路の幅員が狭く、西側に信号待ちの車両が停車していた場合、南北から西側道路へ侵入することが困難である。押しボタン式の信号でも同様の理由で設置は困難である。		H26	H26

4	北地区全体	一時不停止の車が多く危険である。	学校	運転者のモラルの問題である。	学校から児童に、注意して登校するよう指導する。	H26	H26

No.	危険箇所	危険な状況（学校からの指摘事項）	担当課局	現況確認	対応状況	記載年度	完了年度
5	県道除川板倉線	歩道の横に遊水池や用水堀があり、危険である。	教育委員会	転落防止柵設置済み。	安全対策は完了している。学校から児童へ指導する。	H26	H26
6	村松モーターズ周辺	数名の生徒が横断する必要があるが、見通しが悪く危険である。	総務課 都市建設課 教育委員会	南側に県道交差点があり横断歩道が設置されている。カーブ箇所であり横断は困難な場所である。	カーブ箇所であり、横断することが危険な場所である。南の信号を使用し横断するよう指導してもらう。H27「学童注意」路面標示済み。（館林土木事務所対応）	H27	H27
7	館林工業団地東側道路	草花や樹木が生い茂り、歩道の通行に支障をきたしている。	都市建設課	確認時には、草等は刈り取られている。	状況に応じ、館林市と協議し対応する。	H27	H27
8	主要地方道館林藤岡線（西岡新田NTT交換所）	横断する必要がある生徒がいるが、交通量が多く危険である。	総務課	交通量が多く、横断時危険である。地元父兄にて通学時は対応している。	公安委員会と協議した結果、信号・横断歩道の設置は困難との回答あり。H27「横断者注意」路面標示済み。（館林土木事務所対応）	H26	H27
9	町道1-7, 2-25号線交差点	一時不停止が目立ち危険である。	教育委員会	交通規制がなされている。また路面表示による注意喚起もしてある。	学校から児童に注意して、登校するよう指導。	H27	H27
10	北地区全体	草花や樹木が生い茂り見通しの悪いところがある。	総務課 都市建設課	民地より道路部に草木がはみ出している箇所を確認。	区長会等に連絡し、必要な箇所は対応を依頼する。また、行政より地権者へ対応を依頼する。（随時対応する。）	H27	H27

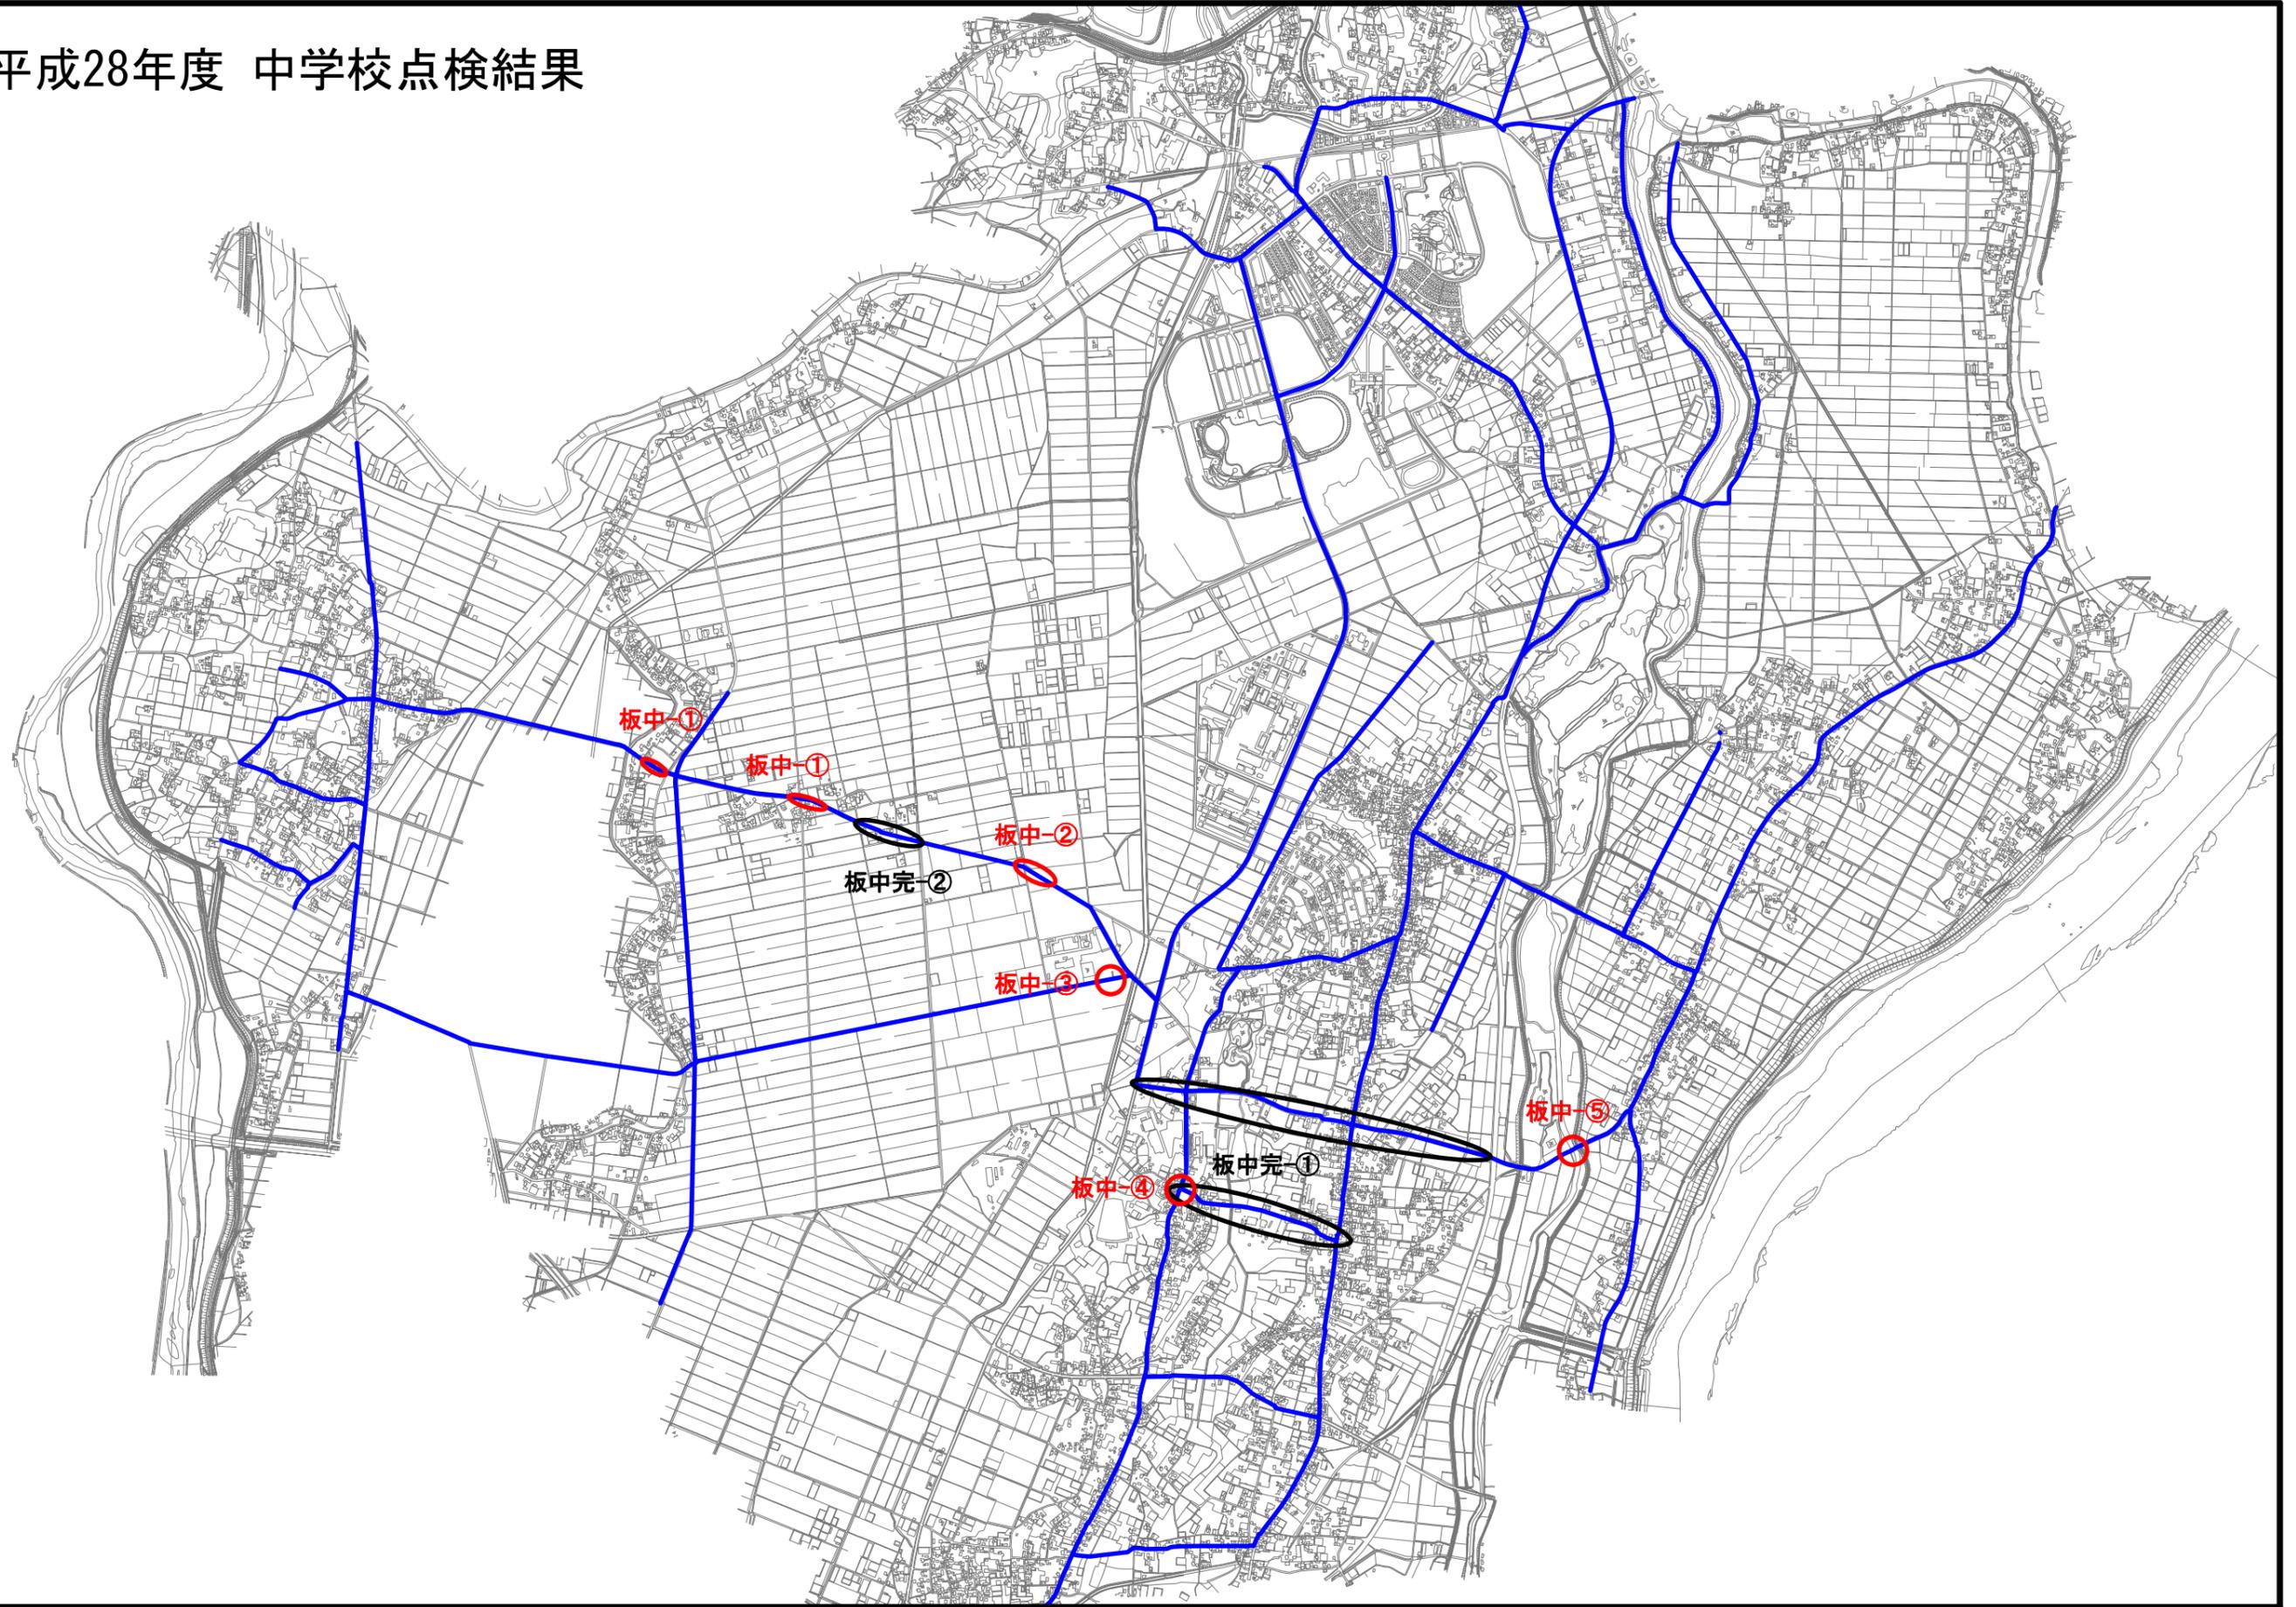
# 平成28年度 中学校点検結果

No.	危険箇所	危険な状況 (学校からの指摘事項)	担当課局	現況確認	対応状況	記載年度	完了年度
点検指摘箇所	1	県道除川板倉線	一部区間で歩道が無く危険である。	都市建設課	一部歩道が無く。車道に出なくてはならない。	地権者の同意が得られていない状況にある。今後、点検報告と併せて館林土木事務所と協議を継続する。館林土木事務所へ要望書提出済み。H27区間前後に「学童注意」路面標示済み。(館林土木事務所対応)	H27	
	2		一部区間において、農地との段差があり転落の危険がある。毎年、数名の生徒が風にあおられ転落している。	都市建設課	段差のある箇所には転落防止柵が設置されているが、一部区間において未設置箇所がある。	H27転落防止柵の設置は高さの条件等により困難との回答。今後、点検報告と併せて館林土木事務所と協議を継続する。	H27	
	3	町道1-11, 6166号線交差点	路面が荒れており、通行が危険である。	都市建設課	舗装面が荒れており、小石等もあり自転車の転倒が危惧される。	都市建設課の道路維持で早急に対応する。	H28	
	4	板倉中学校北西石塚交差点 (町道1-15、1150号線)	見通しが悪く危険である。	総務課	交差点間際に来るまで見通しが出来ない。	カーブミラーを設置し、交差点の安全を確保する。	H28	H28
	5	水郷公園付近	舗装が悪く凸凹して危険である。	都市建設課	蛭田橋と町道の接合部が沈下等の影響による凹凸を確認。	町道維持修繕事業により早急に対応を検討する。	H28	
対策完了箇所	1	板中西側道路 (石塚～原宿)	中学生が自転車で歩道を通れるよう申請をお願いしたい。	総務課	現状では歩道内の自転車走行は法律上不可能である。自転車歩行者専用道路の協議が必要。	歩道幅員がせまく、自転車歩行者道にすることは不可能との回答。(公安委員会) (町道1-12号線は自転車歩行者道路対応済み)	H27	H27
	2	県道除川板倉線	一部区間において、歩道表面が荒れており通行に支障をきたしている。	都市建設課	路面が荒れている状況。	H27歩道部舗装修繕実施 (館林土木事務所対応)	H27	H27
