板倉町 通学路安全プログラム

～通学路の安全確保に関する取組の方針～

平成 29 年 7 月

板倉町通学路安全推進会議

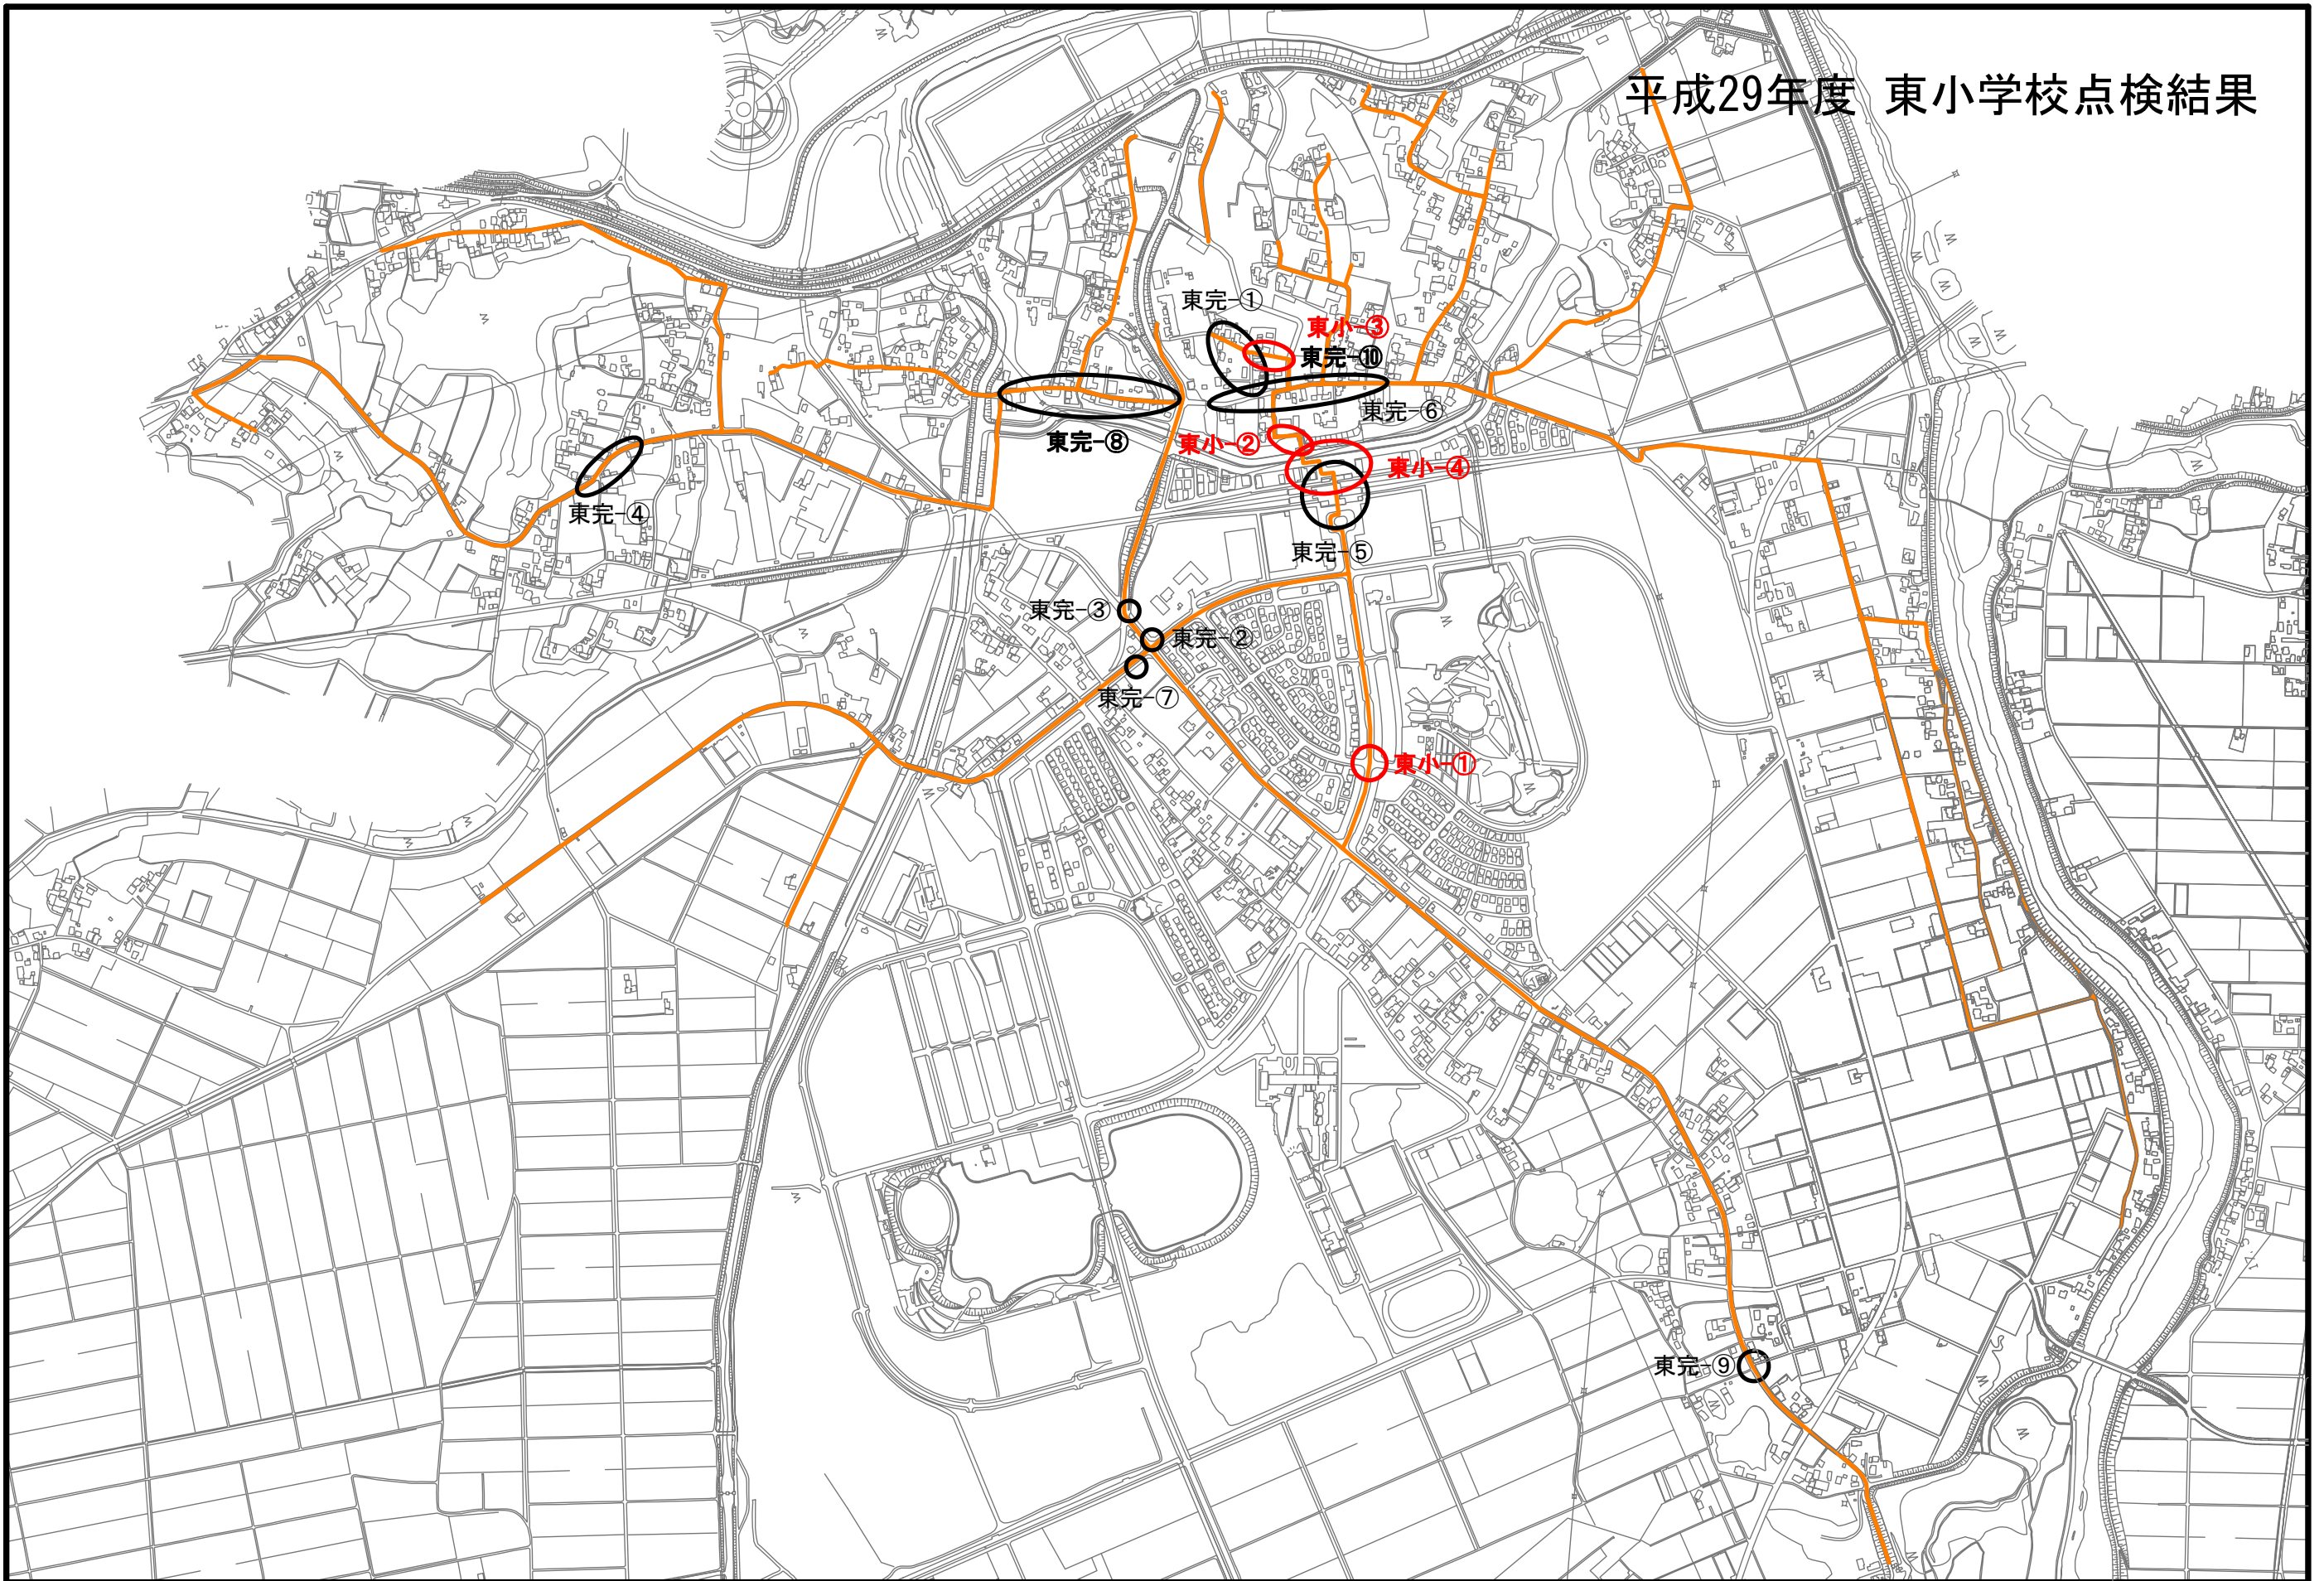
平成29年度 東小学校点検結果

No.	危険箇所	危険な状況（学校からの指摘事項）	担当課局	現況確認	対応状況	指摘年度	完了年度
点検指摘箇所	1	ふれあい通り交差点	板倉ニュータウン内の幹線道路の交差点であり、通学、通勤時間帯等では車の通りが多く危険であるため、信号機の設置を望む。	総務課 都市建設課	朝は、通学、通勤、保育園への送迎等で歩行者、自動車の需要が多い交差点である。	H18年から公安委員会へ要望している。再度、公安委員会へ相談する。	H29	新規
	2	駅からサイクルセンターまでの緑道	植栽帯のブロックが崩れており危険である。	都市建設課	植栽帯のブロックが崩れている。樹木・街路灯の転倒が危惧される。	植栽帯の補修、樹木、街路灯の対策を早急に実施する。	H29	新規
	3	小学校南側通学路（町道4071号線）	周辺から見づらい道路であり、危険ではないか？（変質者等）また、ブロック塀が崩れそうで危ない。	総務課 教育委員会	過去に、同様の議論があり、児童を通さないことで結論付けた。昨年度より、学校の要望により道路標示等を施工した。	従前より、同様の危険が危惧されている。道路改築等の実施は困難である。個人塀の対策についても困難である。児童への注意喚起、若しくは通行回避をお願いする。	H29	新規
	4	駅東口ロータリー	暗い場所等ある。児童の安全確保のため、駅東口ロータリーに監視カメラを設置出来ないか。	総務課	一部、暗い箇所はある。小学校から駅までの区間には街路灯を設置済み。	わたらせ自然館地先に防犯カメラを設置（南北の通り、サイクルセンター撮影）、駅中には2台のカメラが作動中。東口ロータリーに防犯カメラ設置検討中。街路灯については、現状維持とするが状況等の変化に応じ検討する。	H27	継続
対策完了箇所	1	学校南側	学校南側の通学路は道幅が狭く、歩道もない。	都市建設課	通過交通が無く、拡幅予定もない。	現状維持。	H26	H26
	2	跨線橋西側	陸橋を下りたセブンイレブンの信号機付近は水たまりになりやすい。	都市建設課	降雨後、排水機能が悪く水たまりができる。	清掃を実施、完全ではないが改善をしている状況。	H26	H26

3	跨線橋西側	陸橋を下りたところは、自転車は滑りやすい。	都市建設課	砂や砂利等がたまりやすい。	周辺舗装補修済み、清掃を実施。	H26	H26

No.	危険箇所	危険な状況（学校からの指摘事項）	担当課局	現況確認	対応状況	指摘年度	完了年度
対策完了箇所	4	増保鉄工所周辺道路	8区の佐藤さんの所の道路がカーブが続き、歩道もなくなるので、危ない。道路のカーブが緩やかにならないか。	都市建設課	カーブで見通しが悪いが路面と側溝の段差解消済み。 線形変更、拡幅予定なし。	歩行者スペースが狭い事は認識している。そのため車道部と側溝の段差を解消しスペースを確保した。 (館林土木事務所回答)	H26	H26
	5	駅構内	駅の中を通るのを不安に思っている保護者も多い。防犯パトロールや地域の方に児童の下校時に通ってもらおうよう声をかける。	総務課	防犯カメラを設置済み。公民館職員がパトロールを実施している。	対策は現状を維持する。また、小学校より児童に指導している。	H26	H26
	6	学校周辺	「児童に注意」の標識を南と北側に付けてほしい。	総務課	三角商店前の道路に通学路等の標示が無い。	三角商店前に新たに設置した。	H26	H26
	7	コンビニ周辺	コンビニ客の出入りがあり、児童が危険である。	都市建設課	民間の出入り口であるため、今以上の規制は出来ない。 学校から指導をしてもらう。	出入り口となる箇所に擬石を設置して安全を確保しているので現状維持。	H27	H27
	8	資料館西側道路	道路が狭く危険である。(H27) 歩道を設置してほしい。(H28)	総務課 都市建設課	通過交通（抜け道となっている）があり、注意喚起が必要である。	H27に「学童注意」等の路面標示実施済み。歩道の設置は現在の所、出来ないで、学校より児童に注意を促してもらいたい。	H27 H28	H27 H28
	9	県道海老瀬・飯野線 (海老瀬2332地先)	集団登校の班の集合場所へ行く際、県道を横断しなくてはならないため、横断歩道を設置出来ないか。	総務課 都市建設課	集合場所の都合で県道横断は必要であるが、むやみに横断歩道の設置は出来ない。	群馬県公安と協議を実施した結果対象地はカーブが連続しており、見通しができない箇所への横断歩道設置は、危険であるため設置出来ない。近くの横断歩道を使ってもらえないとの回答。	H28	H28

10	小学校南側通学路	交差点に児童への注意喚起の路面標示・看板等の設置が出来ないか。	総務課	入り組んだ路地の交差点であり飛び出し等による事故が危惧される。	路面標示、注意看板を設置。 (児童への注意喚起用)	H28	H28

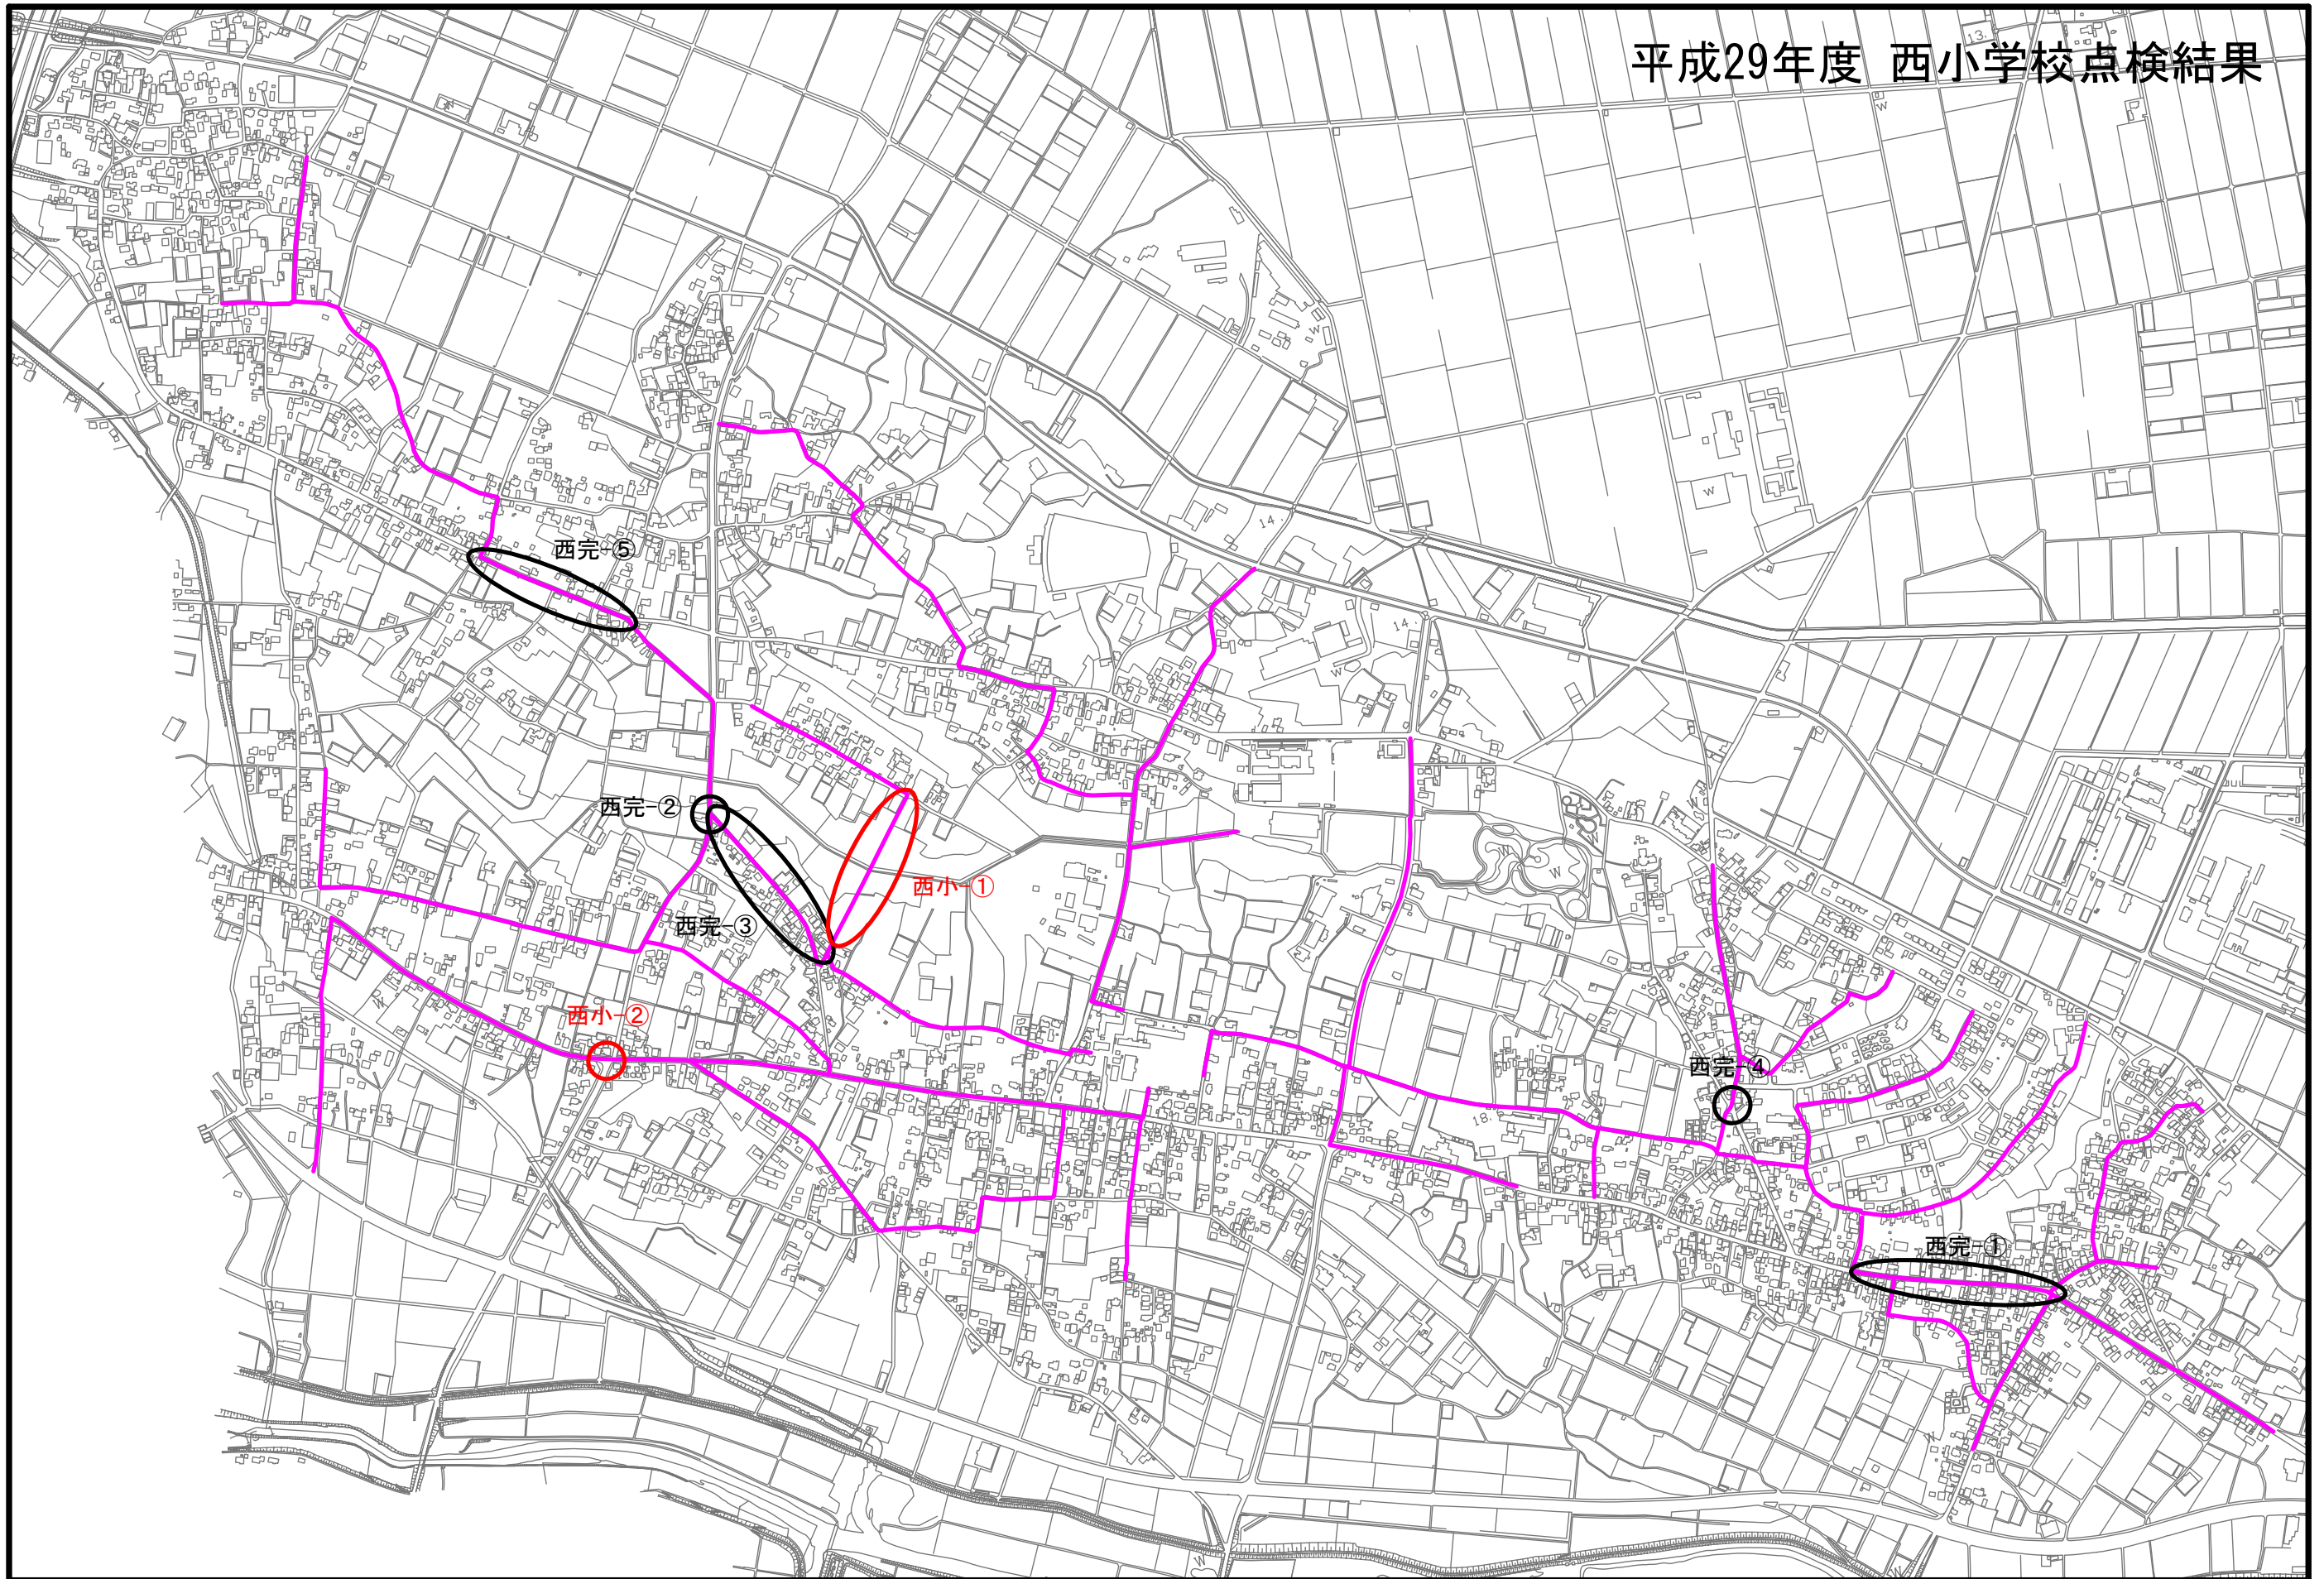
平成29年度 西小学校点検結果

No.	危険箇所	危険な状況（学校からの指摘事項）	担当課局	現況確認	対応状況	記載年度	完了年度
点検指摘箇所	1	浮戸内の道路 （町道1134号線）	民家等なく道路全域にわたり暗く危険である。 改築道路の段差対策は可能か？	総務課 都市建設課	人家の無い道路である。道路脇に雑木等の茂みがある。	H28年度に防犯灯更新済み（LEDライト）。 H28～道路拡幅整備事業を着手。H31完了予定。設計時に道路との高低差対策を検討する。	H27	継続
	2	県道斗合田岡里線、町道1344号線交差点	歩行者用信号が無いため危険である。 歩行者用信号を設置出来ないか。	総務課	信号は設置してあるが、歩行者用信号は無い。小学生の横断あり。	公安委員会協議の結果直近での設置は不可能であるが、他で撤去した信号が用意出来たら設置するとの事。	H28	継続
対策完了箇所	1	板倉郵便局から役場付近	歩道が無く危険である。拡幅等困難であると思われるので路面標示等で注意喚起してもらいたい。	都市建設課	歩道は無い、区画線外のスペースも狭く危険である。	「学童注意」の路面標示を実施。 （館林土木事務所対応）	H26	H26
	2	県道斗合田岩田岡里線（おぎの屋周辺）	県道「斗合田 岩田 岡里線」（川魚料理おぎの屋周辺） →おぎの屋周辺の三差路は、靱谷地区の児童が東西に渡る通学路であるが、南北の道路がゆるくカーブしていて、見通しが悪く、交通量も多く危険である。早期完成とそれに付随する歩道の早期設置を要望。	総務課	県道拡幅が完了し、交通量増加や通過車両のスピードの出し過ぎが懸念される。	平成27年度に横断歩道、手押し信号を設置したため完了。	H26	H27
	3	おぎの屋北のT字路から県道に向かう通学路	歩道無 → 路面標示 通過車両等の流入が多くなってきて危険である。道路余剰地に舗装を掛けグリーンベルト等の施工ができないか。	総務課 都市建設課	車道幅は広いが、県道の信号を避ける抜け道となっており、通過交通車両が増えてきている。	路面標示による注意喚起を実施する。後の状況を鑑み以後検討する。	H26	H27

4	県道除川板倉線（板倉2079地先）	県道を横断してしまう生徒がいる。何か安全対策は出来ないか？	総務課 都市建設課	県道の線形がカーブになっており見通し出来ない。渡るのは危険。	役場前の横断歩道を利用するよう学校より指導する。	H28	H28

No.	危険箇所	危険な状況（学校からの指摘事項）	担当課局	現況確認	対応状況	記載年度	完了年度
5	県道斗合田岡里線より西の町道1068号線	歩道が無く危険である。歩道スペースだけでも作れないか。	都市建設課	歩道は無い、区画線外のスペースも狭く危険である。	道路幅員が狭く、区画線位置変更にて歩道スペースを確保することは困難である。 小学校より、児童への注意喚起等の指導をする。	H27	H28

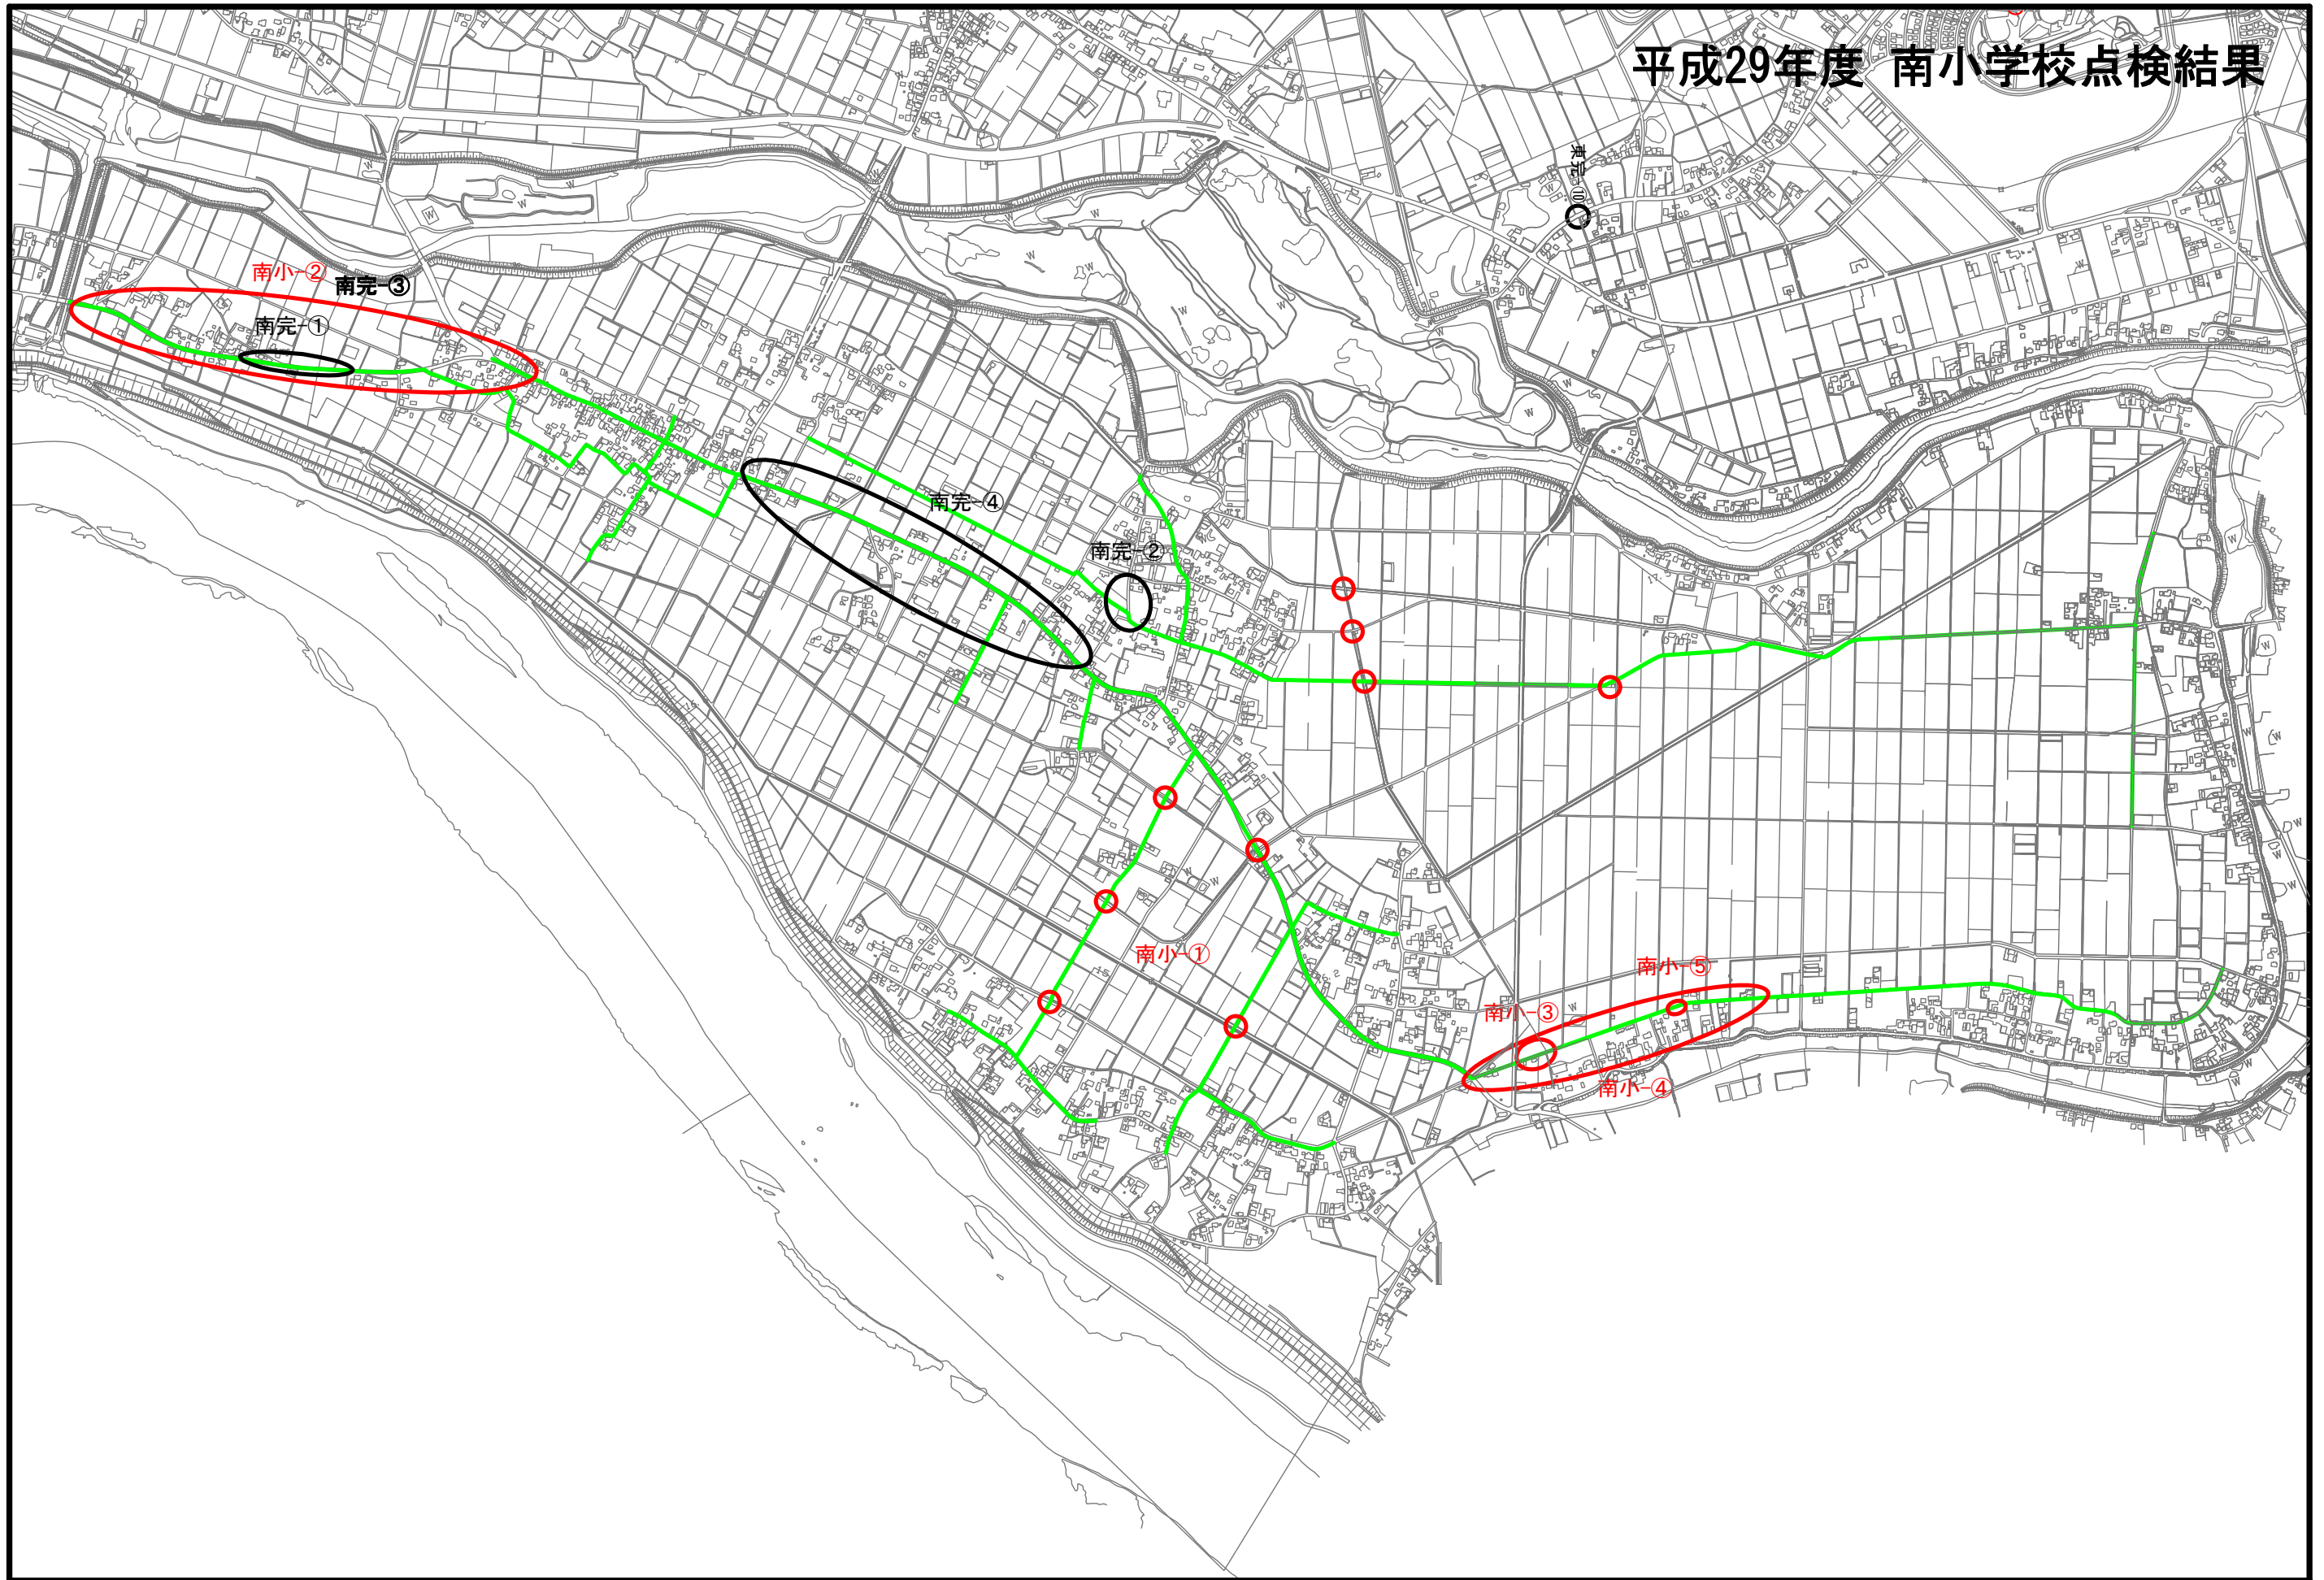
平成29年度 南小学校点検結果

No.	危険箇所	危険な状況（学校からの指摘事項）	担当課局	現況確認	対応状況	記載年度	完了年度
点検指摘箇所	1	アキマ電器～大久保	北根用水路の他、地域全域において水路に進入できる状態（フェンス無し）であるため、危険である。	都市建設課 教育委員会	フェンス間に隙間があり、子供の進入が可能な状況。 危険箇所の明示として、南小学校PTAにより赤旗を設置している。	南小学校PTAが赤旗を設置し、児童へ危険箇所の周知をしている状況。水路管理者へ危険を認知してもらい対策を要望している。 (水路管理者 邑楽土地改良区)	H26	継続
	2	県道麦倉川俣停車場線	水郷公園へ分岐する三差路から先の県道には歩道がない。	都市建設課	1-12号線より西側に歩道が無い。	歩道の設置について、再度要望をする。	H26	継続
	3	町道2312号線	側溝蓋がカタカタするので危険である。	都市建設課	旧タイプの側溝で蓋が安定していない箇所が見受けられる。	側溝の点検を実施し、ガタツキの対策を実施する。	H28	継続
	4	町道2296, 2312号線	白線が消えている。路肩が崩れている。止まれが消えている。	総務課 都市建設係	一部路肩が崩れている。区画線、止まれが薄れていたり、消えている。	区画線、「止まれ」を引き直しを実施する。	H29	新規
	5	町道2312号線	通学路に木が覆い茂っていて、見通しが悪い。	総務課 都市建設係	町道沿いに樹木が繁茂しているが、道路を犯している状況ではない。	今後の状況を踏まえ、地権者に連絡を検討する。	H29	新規
対策完了箇所	1	県道麦倉川俣線	道路面と田んぼとの段差があり、危険なのでポールをたててもらいたい。	都市建設課	段差があり、歩行者が転落する可能性がある。	歩道は北側に設置されており、南側の歩行は推奨していないので実施は不可能との事。（H26館林土木回答） 北側一部の段差は軽度であり転落防護対策は困難。	H26	H27
	2	小学校北側の空き地	雑草が生い茂り防犯上好ましくない状況が見受けられる。	総務課	現場確認時は草刈り完了後の状態であった。	今後の状況を踏まえ、地権者に連絡を検討する。	H27	H27

3	県道麦倉川俣停車場線（初沢商店西信号付近から西側、地藏院前横断歩道）	水郷公園へ分岐する三差路から先の県道には歩道がなく、白線が消えかかっている。	都市建設課	1-12号線より西側に歩道が無い。	外側線、横断歩道の引き直し完了。 (館林土木事務所対応)	H26	H27

No.	危険箇所	危険な状況（学校からの指摘事項）	担当課局	現況確認	対応状況	記載年度	完了年度
4	県道麦倉川俣停車場線	歩道が狭くトラックが接近して走行するため、風にあおられ危険である。	都市建設課	歩道、車道共に狭く、歩道への風圧がある。	県道管理者（館林土木事務所）と協議の結果、道路、歩道の拡幅は困難であるため現状維持となる。小学校より、児童へ指導をお願いする。	H28	H28

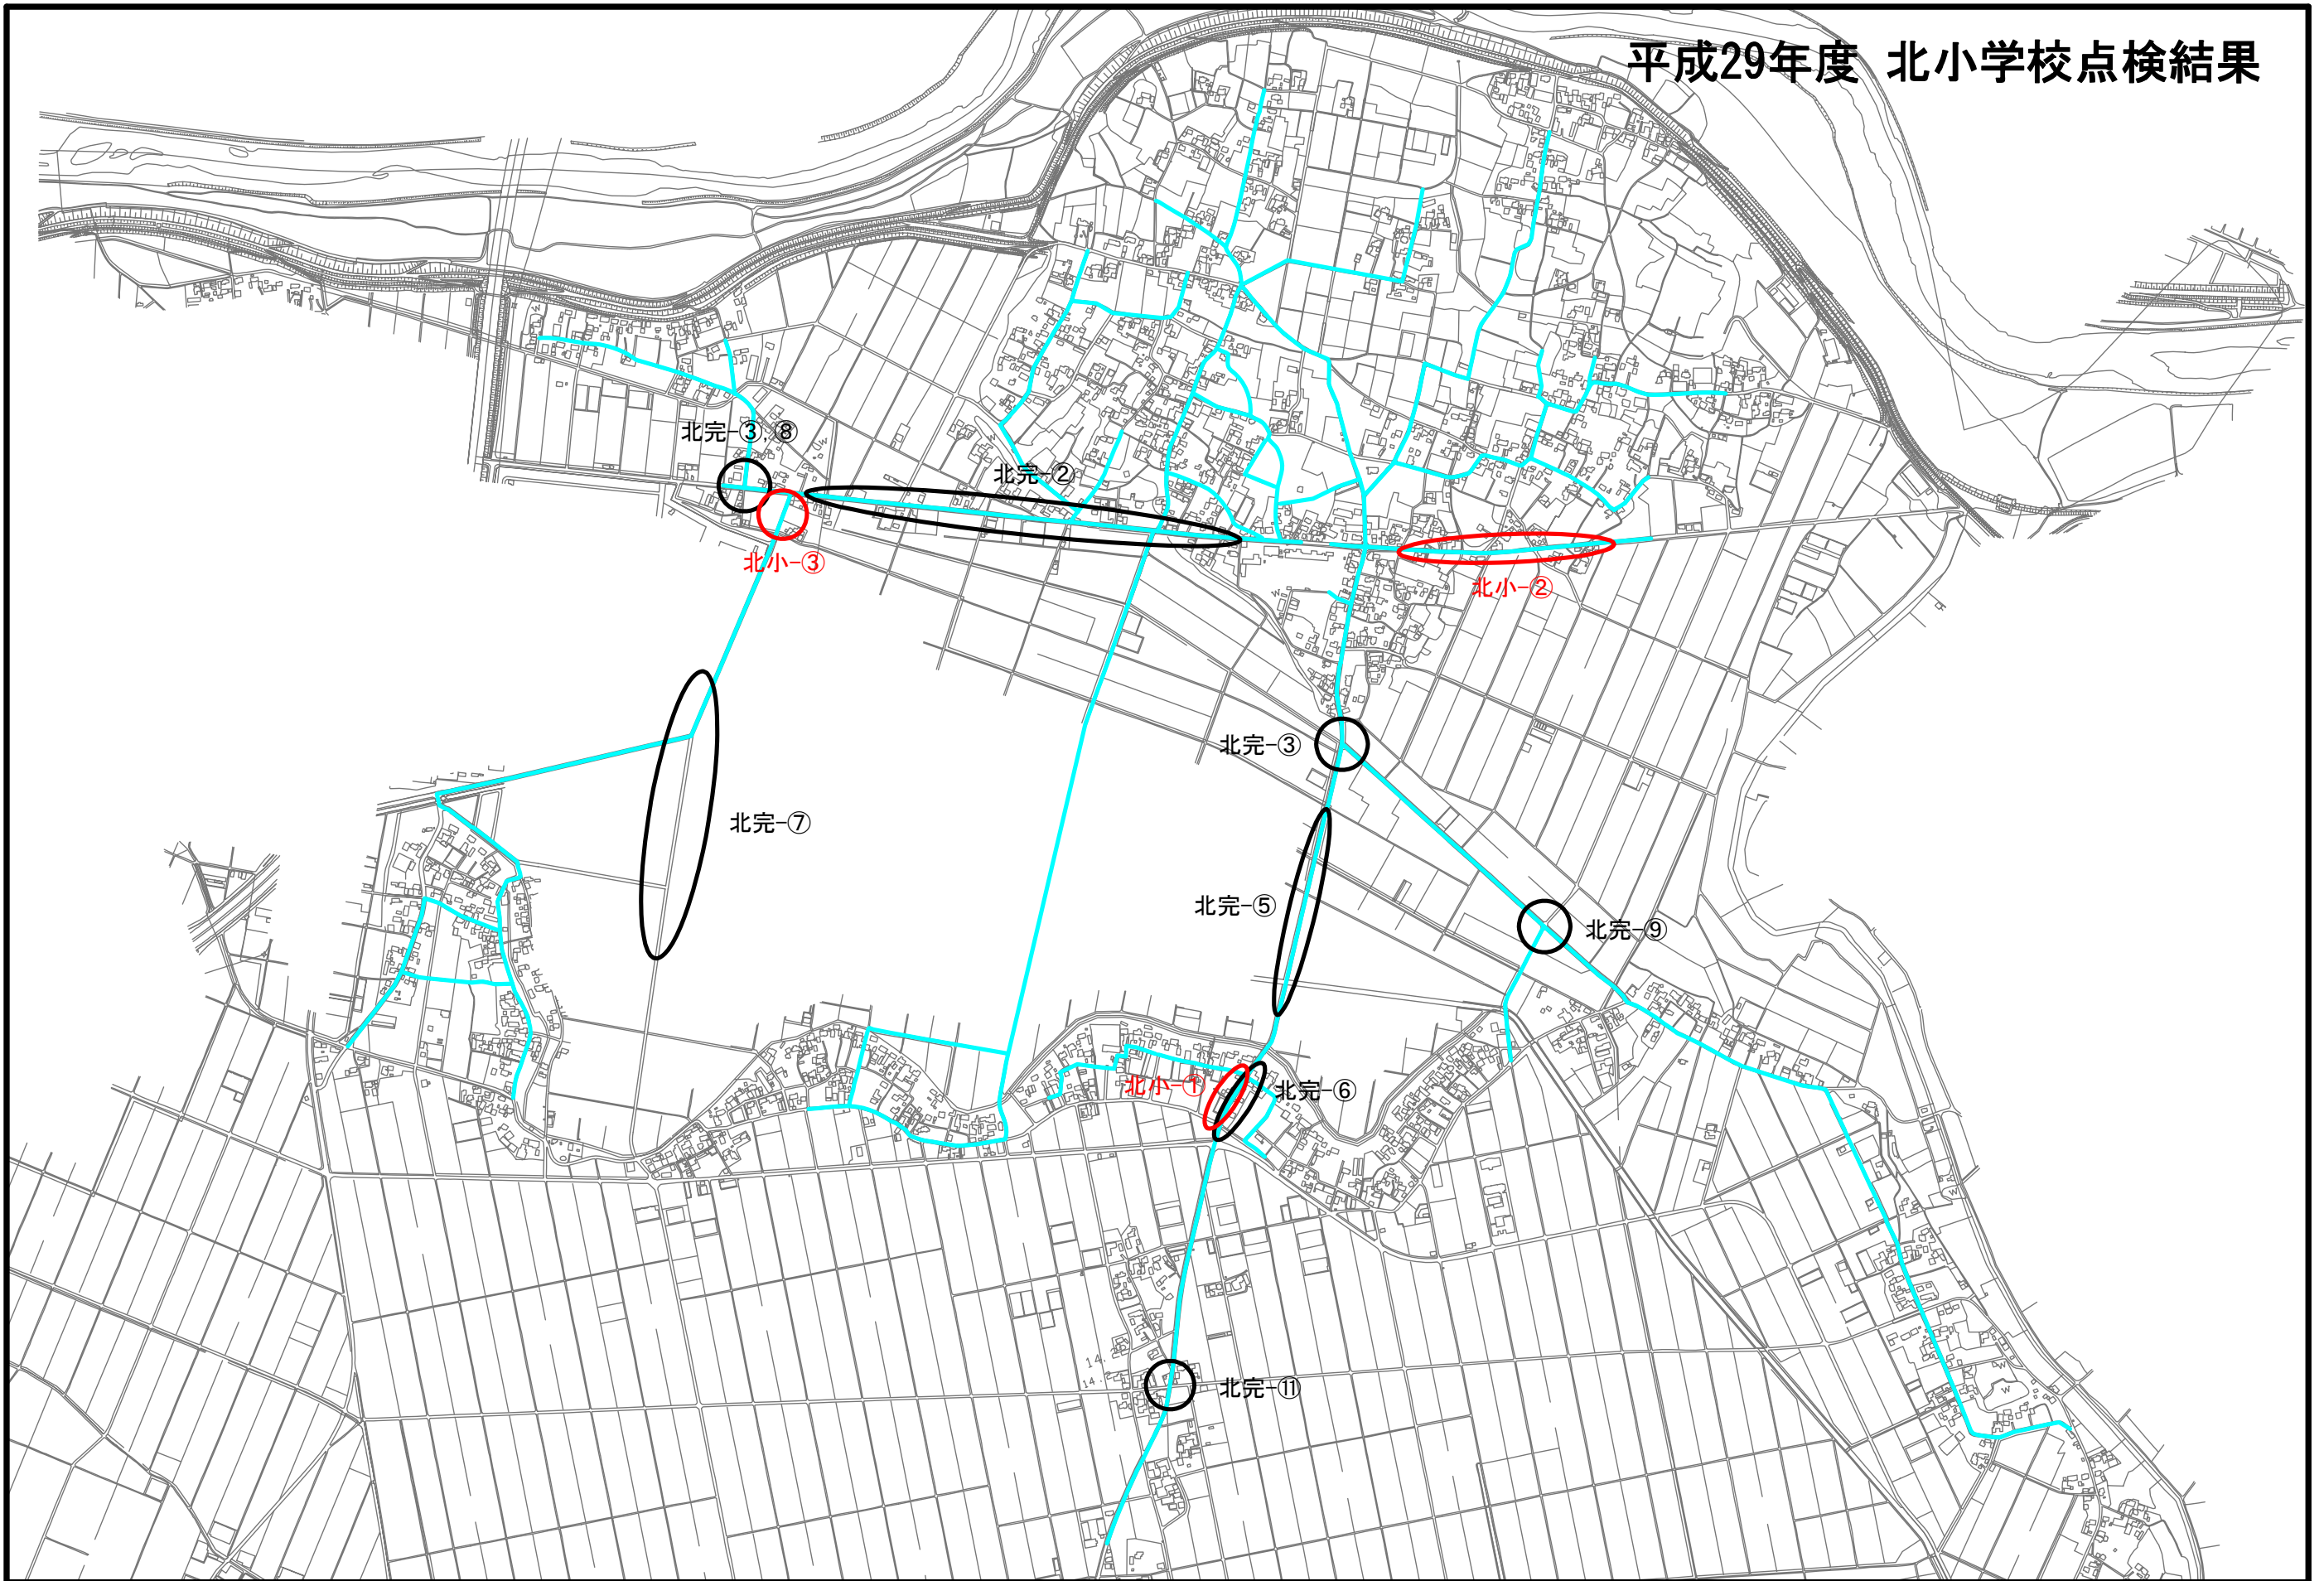
平成29年度 北小学校点検結果

No.	危険箇所	危険な状況（学校からの指摘事項）	担当課局	現況確認	対応状況	記載年度	完了年度
点検指摘箇所	1	村松モータース周辺 （県道除川・板倉線）	村松モータース付近の歩道の設置を検討していただきたい。	都市建設課	カーブ箇所に歩道が無く危険である。	地権者の同意が以前より得られない状況。継続し、土木へ要望する。館林土木事務所へ要望書提出済み。	H26	継続
	2	主要地方道館林藤岡線 （除川地区内）	除川地区の県道の一部区間に歩道が無く、道幅も狭いため危険である。北側にも歩道設置が理想である。	都市建設課	一部区間を除き、南側に歩道が存在する。また、歩道未設置区間は見通しが悪く、歩道スペースも確保されていない。歩道の連続性が保たれていないため安全の確保が困難である。	対象箇所については、平成26年度より歩道設置事業に着手している。平成29年度は歩道設置が完了した箇所の本線の舗装を実施と共に、歩道を伸ばしていく予定。歩道設置は本線全域に渡り片側の歩道であるため両側への設置は検討していない。（館林土木事務所回答）	H26	継続
	3	主要地方道館林藤岡線、町道7199号線交差点	県道との交差点から50m程度歩道が無い区間がある。そこを児童が歩いているが、大型車両が頻繁に通るため、児童が巻き込まれる危険が有る。交差点付近だけでも縁石（歩道）を設置出来ないか？	都市建設課 教育委員会	町道部分については片側歩道である。路肩を歩く事は推奨できない。	両側に歩道がある場所は館林市道である。片側歩道箇所は板倉町道であるが予算、用地等の都合で永い間、拡幅整備もされない状態であったが、平成24年度に可能な範囲で現状の道路に拡幅した。現在では歩道追加設置の計画は無い。片側に歩道が設置されているので、小学校より児童へ、歩道を使用し、路肩を歩かないよう指導する。	H29	H29
対策完了箇所	1	北地区全体	道路標示（スクールゾーン）が薄れている箇所がある。	総務課	路面標示が薄れていることを確認。	路面標示更新完了。	H26	H26
	2	主要地方道館林藤岡線	歩道が狭く危険である。ガードレールを設置し、車道との分離が必要。	都市建設課	交通量がある。また歩道が狭いため小学生が県道側へ飛び出る危険性がある。	数年前に同様の内容を土木事務所へ伝えたが、管理上問題があるため不可能との回答であった。	H26	H26

No.	危険箇所	危険な状況（学校からの指摘事項）	担当課局	現況確認	対応状況	記載年度	完了年度
3	北地区全体	二本木の横断歩道に押しボタン式信号を設置してほしい。また、NTT基地局横に押しボタン式信号を設置してほしい。	総務課	警察に要望したところ、以下のように回答あり。 この交差点は北側がカーブしていて道路形状の点から設置が困難。信号柱が立つかどうかとも大きな障害。また、事故の発生状況や交通量等の危険要素も設置のポイントだが、その点でも優先度が比較的低い。加えて、西側道路の幅員が狭く、西側に信号待ちの車両が停車していた場合、南北から西側道路へ侵入することが困難である。押しボタン式の信号でも同様の理由で設置は困難である。		H26	H26
4	北地区全体	一時不停止の車が多く危険である。	学校	運転者のモラルの問題である。	学校から児童に、注意して登校するよう指導する。	H26	H26
5	県道除川板倉線	歩道の横に遊水池や用水堀があり、危険である。	教育委員会	転落防止柵設置済み。	安全対策は完了している。学校から児童へ指導する。	H26	H26
6	村松モータース周辺	数名の生徒が横断する必要があるが、見通しが悪く危険である。	総務課 都市建設課 教育委員会	南側に県道交差点があり横断歩道が設置されている。カーブ箇所であり横断は困難な場所である。	カーブ箇所であり、横断することが危険な場所である。南の信号を使用し横断するよう指導してもらう。 H27「学童注意」路面標示済み。 (館林土木事務所対応)	H27	H27
7	館林工業団地東側道路	草花や樹木が生い茂り、歩道の通行に支障をきたしている。	都市建設課	確認時には、草等は刈り取られている。	状況に応じ、館林市と協議し対応する。	H27	H27
8	主要地方道館林藤岡線 (西岡新田NTT交換所)	横断する必要がある生徒がいるが、交通量が多く危険である。	総務課	交通量が多く、横断時危険である。地元父兄にて通学時は対応している。	公安委員会と協議した結果、信号・横断歩道の設置は困難との回答あり。 H27「横断者注意」路面標示済み。 (館林土木事務所対応)	H26	H27

9	町道1-7, 2-25号線交差点	一時不停止が目立ち危険である。	教育委員会	交通規制がなされている。また路面標示による注意喚起もしてある。	学校から児童に注意して、登校するよう指導。	H27	H27

No.	危険箇所	危険な状況（学校からの指摘事項）	担当課局	現況確認	対応状況	記載年度	完了年度
10	北地区全体	草花や樹木が生い茂り見通しの悪いところがある。	総務課 都市建設課	民地より道路部に草木がはみ出している箇所を確認。	区長会等に連絡し、必要な箇所は対応を依頼する。また、行政より地権者へ対応を依頼する。（随時対応する。）	H27	H27
11	細谷地内交差点 （県道除川・板倉線、 町道2-37号線）	抜け道となっているため、通過交通量があり、他の交差点より危険である。	総務課	県道の迂回路となっている（他県ナンバー車両確認）ため交通量がある。	区画線を引き直し、止まれの路面標示を強調（止まれの枠で囲う）を実施。	H28	H28

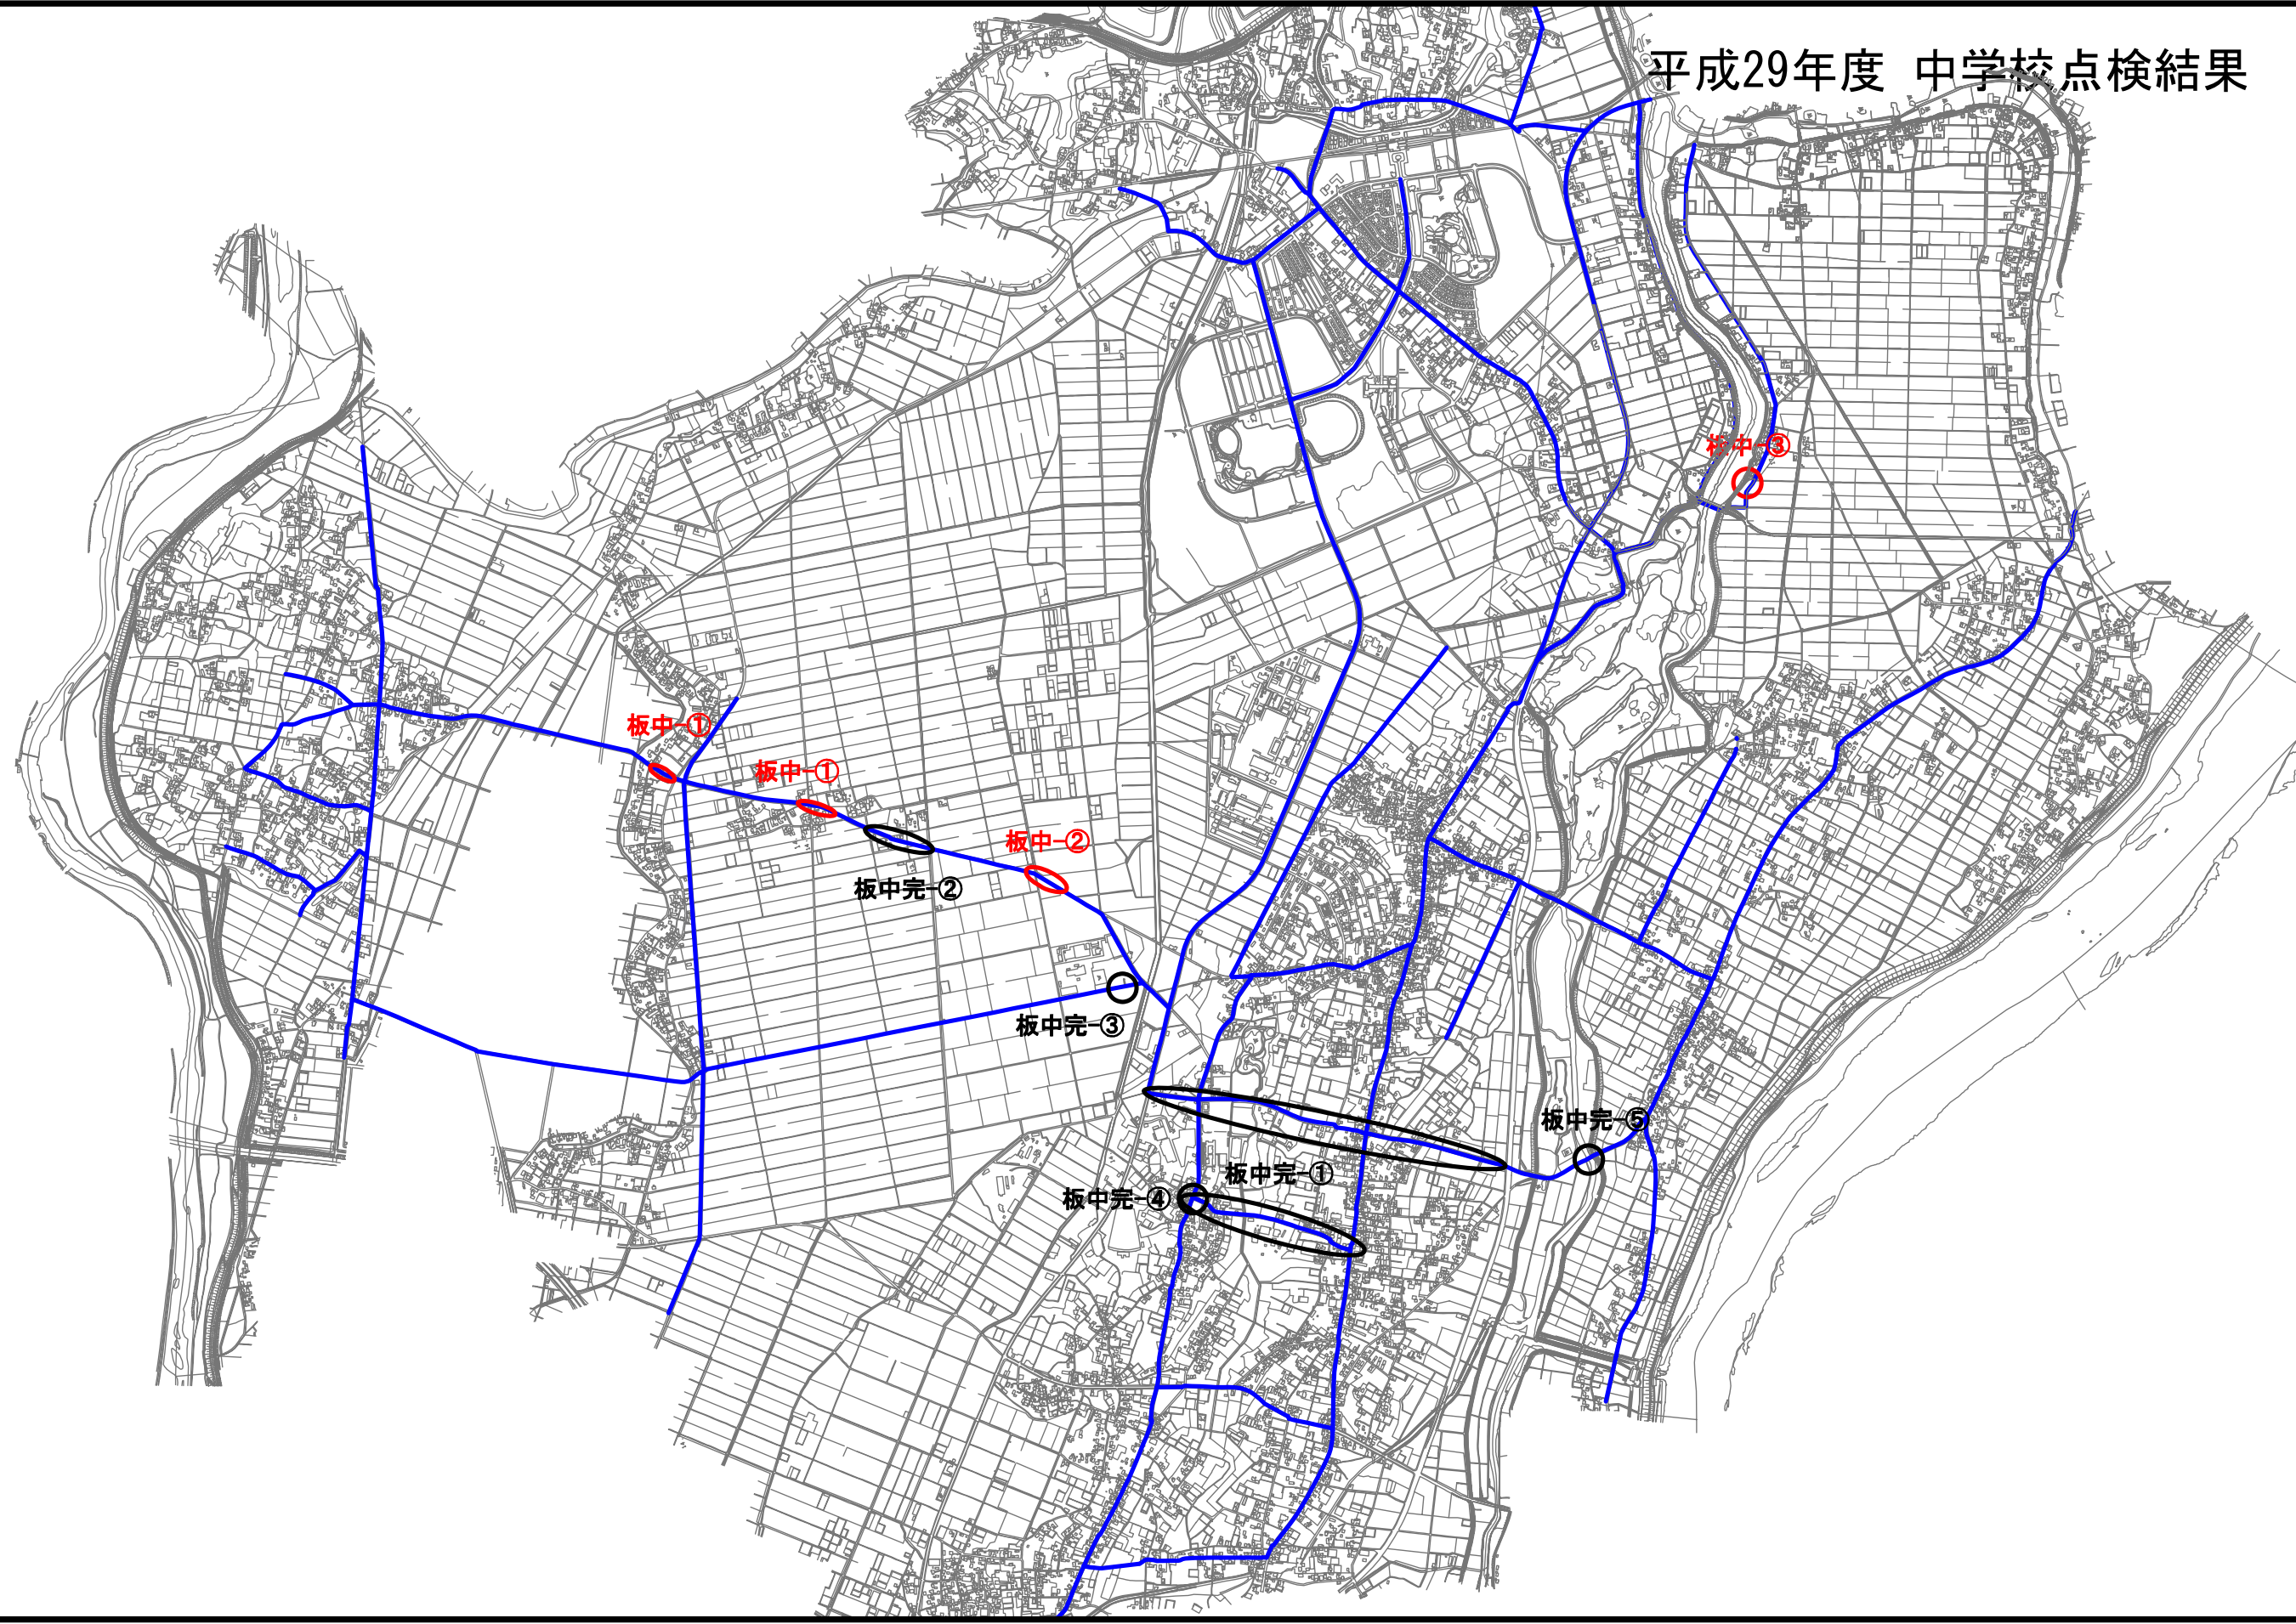
平成29年度 中学校点検結果

No.	危険箇所	危険な状況 (学校からの指摘事項)	担当課局	現況確認	対応状況	記載年度	完了年度
点検指摘箇所	1	県道除川板倉線	一部区間で歩道が無く危険である。	都市建設課	一部歩道が無く。車道に出なくてはならない。	地権者の同意が得られていない状況にある。今後、点検報告と併せて館林土木事務所と協議を継続する。館林土木事務所へ要望書提出済み。H27区間前後に「学童注意」路面標示済み。(館林土木事務所対応)	H27	継続
	2		一部区間において、農地との段差があり転落の危険がある。毎年、数名の生徒が風にあおられ転落している。	都市建設課	段差のある箇所には転落防止柵が設置されているが、一部区間において未設置箇所がある。	H27転落防止柵の設置は高さの条件等により困難との回答。今後、点検報告と併せて館林土木事務所と協議を継続する。	H27	継続
	3	町道2-22号線 (八間樋橋付近)	集会場から八間樋橋に向かう町道が砂利道で滑りやすく危険である。 (通学路認定検討中)	都市建設課	谷田川堤防拡幅工事中 砂利道の坂道であるため滑りやすい。 (谷田川堤防拡幅工事中)	谷田川堤防拡幅工事中において、道路の造り替えが必要。館林土木事務所と協議する。	H29	新規
対策完了箇所	1	板中西側道路 (石塚～原宿)	中学生が自転車で歩道を通れるよう申請をお願いしたい。	総務課	現状では歩道内の自転車走行は法律上不可能である。 自転車歩行者専用道路の協議が必要。	歩道幅員がせまく、自転車歩行者道にすることは不可能との回答。(公安委員会)(町道1-12号線は自転車歩行者道路対応済み)	H27	H27
	2	県道除川板倉線	一部区間において、歩道表面が荒れており通行に支障をきたしている。	都市建設課	路面が荒れている状況。	H27歩道部舗装修繕実施 (館林土木事務所対応)	H27	H27
	3	町道1-11, 6166号線 交差点	路面が荒れており、通行が危険である。	都市建設課	舗装面が荒れており、小石等もあり自転車の転倒が危惧される。	舗装打ち替え実施。	H28	H28
	4	板倉中学校北西 石塚交差点 (町道1-15、1150号 線)	見通しが悪く危険である。	総務課	交差点間際に来るまで見通しが出来ない。	カーブミラーを設置。	H28	H28

5	町道1-12号線 (水郷公園付近)	舗装が悪く凸凹していて危険である。	都市建設課	蛭田橋と町道の接合部が沈下等の影響による凹凸を確認。	舗装修繕実施。	H28	H28
