板倉町 通学路安全プログラム

～通学路の安全確保に関する取組の方針～

平成30年7月

板倉町通学路安全推進会議

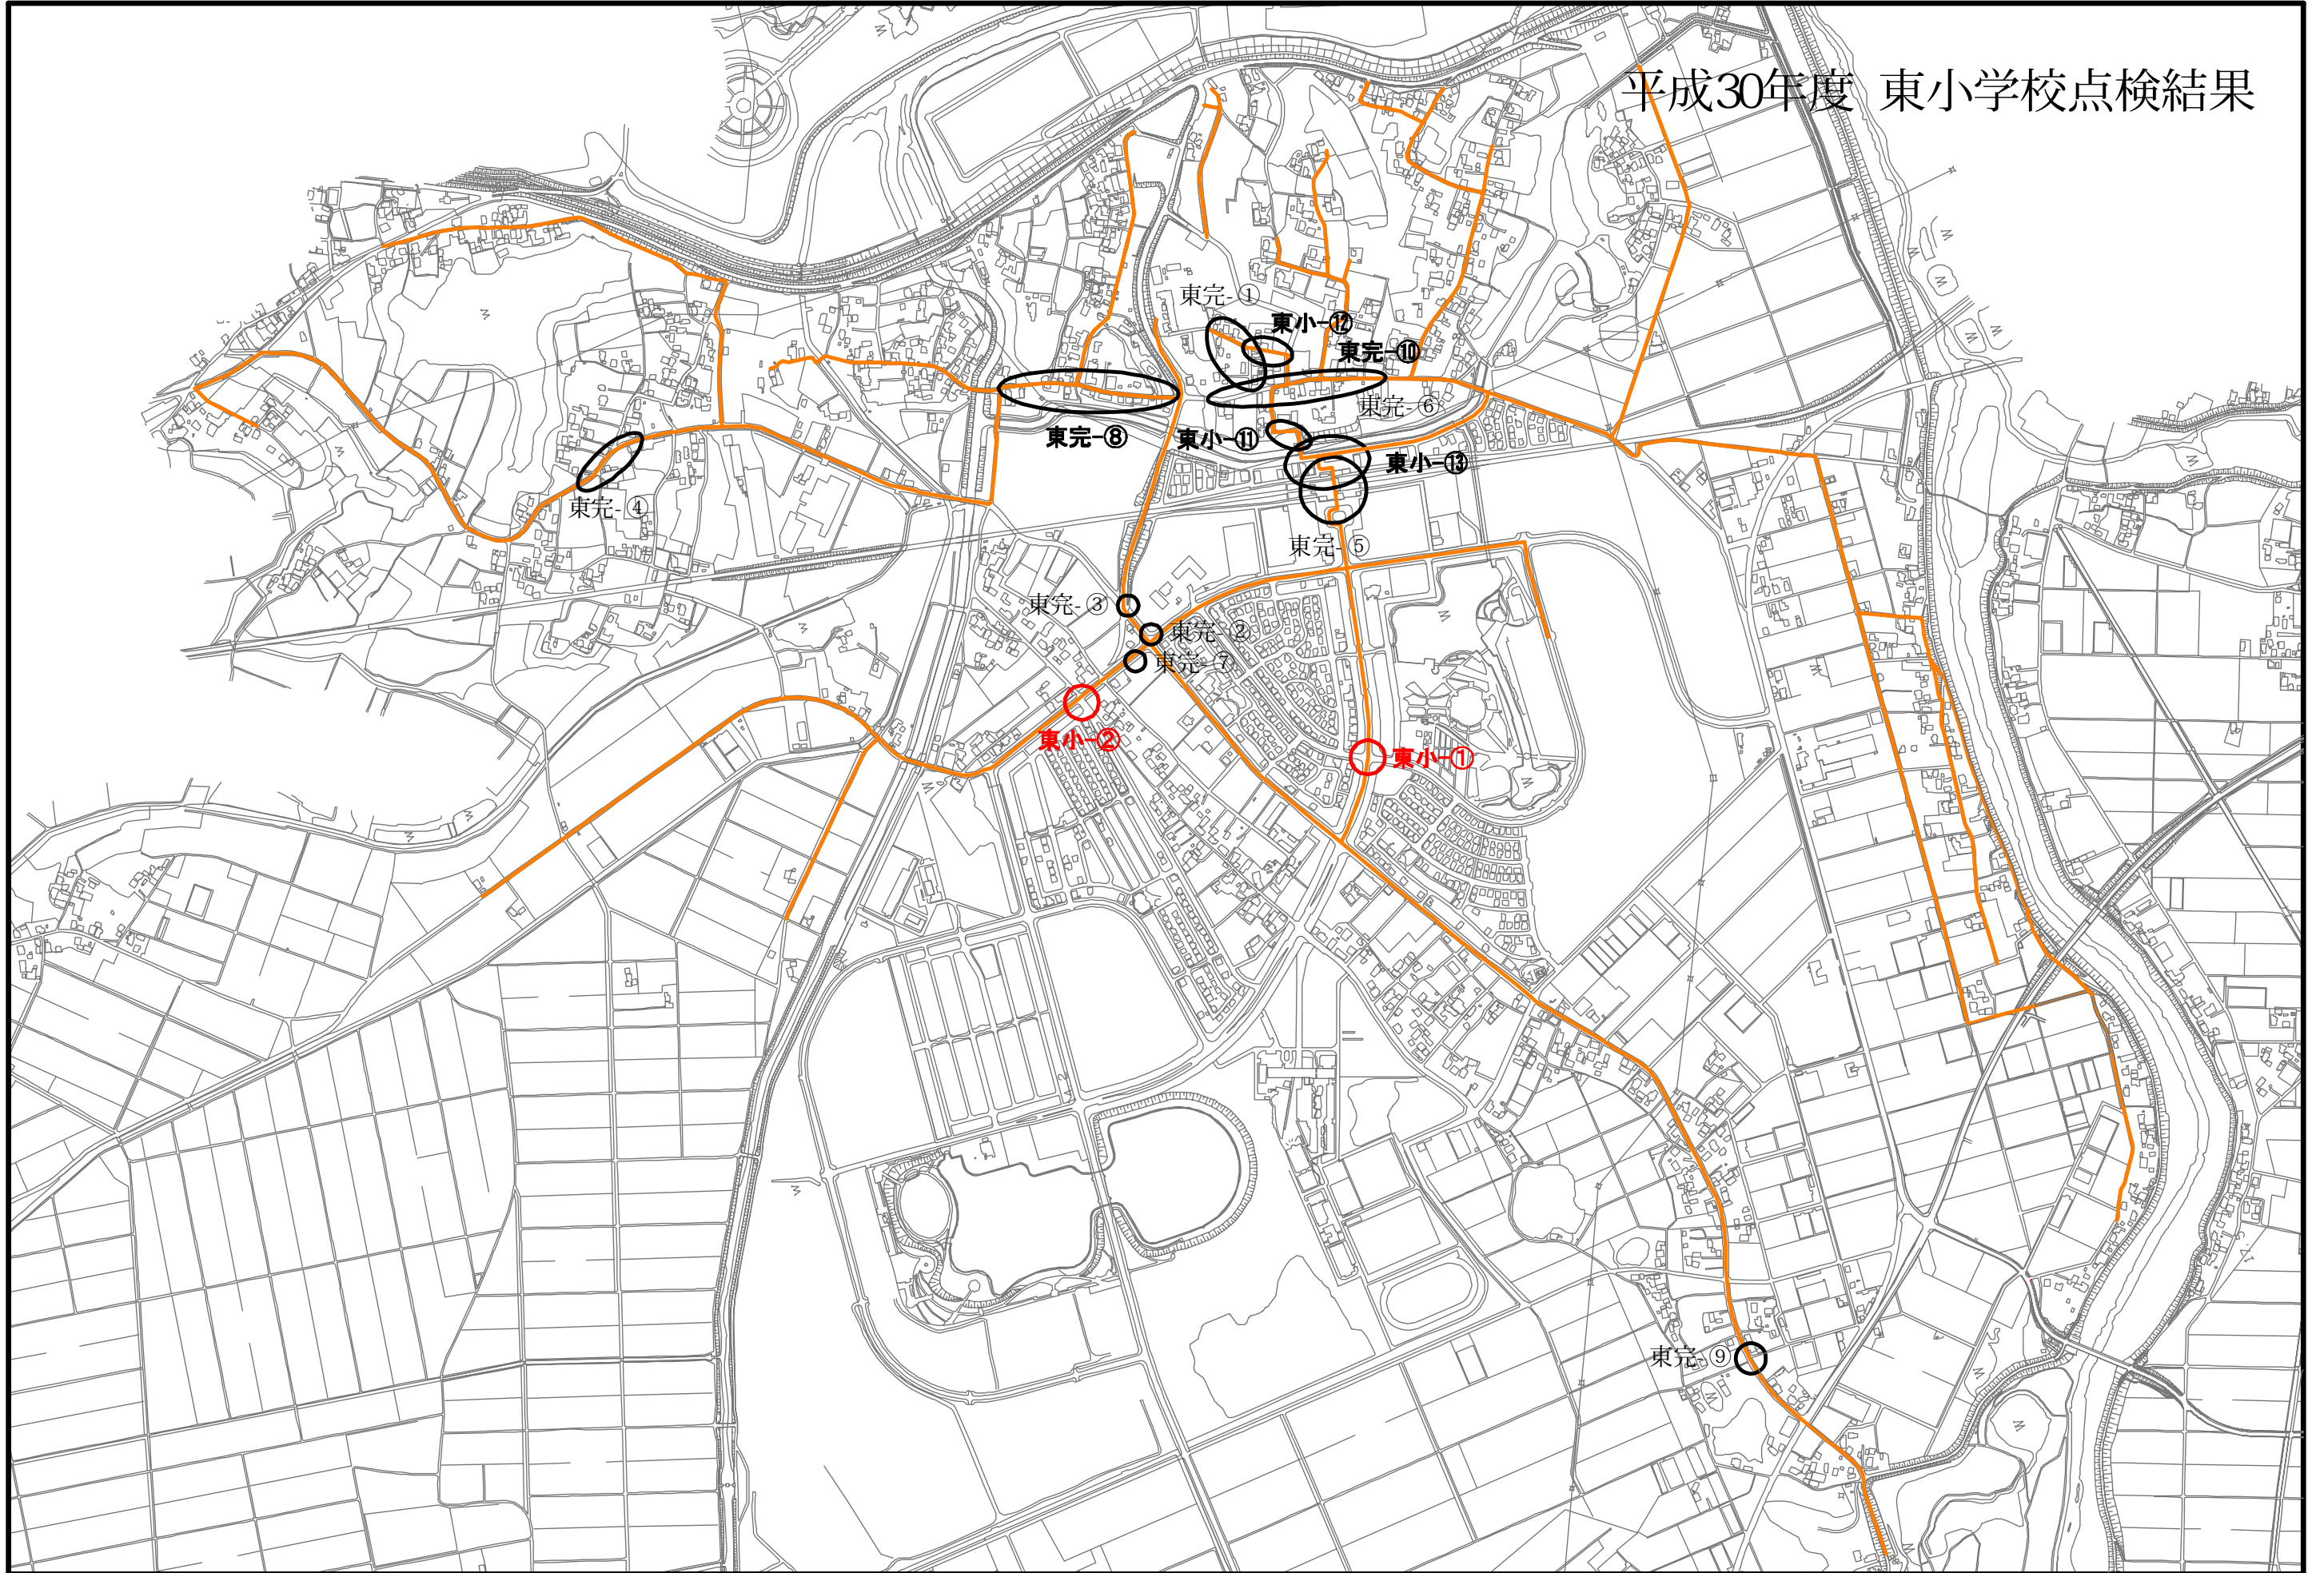
平成30年度 東小学校点検結果

No.	危険箇所	危険な状況（学校からの指摘事項）	担当課局	現況確認	対応状況	指摘年度	完了年度
点検指摘箇所	1	ふれあい通り交差点	板倉ニュータウン内の幹線道路の交差点であり、通学、通勤時間帯等では車の通りが多く危険であるため、信号機の設置してほしい。	総務課 都市建設課	朝は、通学、通勤、保育園への送迎等で歩行者、自動車の需要が多い交差点である。	H18年から公安委員会へ要望している。再度、公安委員会へ相談する。	H29	継続
	2	町道3406号線 町道2-40号線 交差点	泉野1丁目地内在住児童の通学路となっているが、町道3406号線からの自動車通行量が多く危険であるため、横断歩道を設置してほしい。	総務課	他の町道に比べ自動車通行量が多いと思われる交差点である。	同様の交差点形状がニュータウン内に複数存在するため、特定箇所への横断歩道設置は困難と思われるが、公安委員会へ相談する。	H30	
対策完了箇所	1	小学校南側 (町道4070号線 町道4071号線)	学校南側の通学路は道幅が狭く、歩道もない。	都市建設課	通過交通が無く、拡幅予定もない。	現状維持。	H26	H26
	2	跨線橋西側交差点 (県道海老瀬飯野線 町道3357号線)	陸橋を下りたセブンイレブンの信号機付近は水たまりになりやすい。	都市建設課	降雨後、排水機能が悪く水たまりができる。	清掃を実施、完全ではないが改善をしている状況。	H26	H26
	3	跨線橋西側 (県道海老瀬飯野線 町道2-40号線)	陸橋を下りたところは、自転車は滑りやすい。	都市建設課	砂や砂利等がたまりやすい。	周辺舗装補修済み、清掃を実施。	H26	H26
	4	増保鉄工所周辺道路 (県道海老瀬飯野線)	8区の佐藤さんの所の道路がカーブが続き、歩道もなくなるので、危ないか。道路のカーブが緩やかにならないか。	都市建設課	カーブで見通しが悪いが路面と側溝の段差解消済み。線形変更、拡幅予定なし。	歩行者スペースが狭い事は認識している。そのため車道部と側溝の段差を解消しスペースを確保した。(館林土木事務所回答)	H26	H26

5	駅構内	駅の中を通るのを不安に思っている保護者も多い。防犯パトロールや地域の方に児童の下校時に通ってもらうよう声をかける。	総務課	防犯カメラを設置済み。公民館職員がパトロールを実施している。	対策は現状を維持する。また、小学校より児童に指導している。	H26	H26
	6	学校周辺 (町道1-5号線)	「児童に注意」の標識を南と北側につけてほしい。	総務課	三角商店前の道路に通学路等の標示が無い。	三角商店前に新たに設置した。	H26	H26

No.	危険箇所	危険な状況（学校からの指摘事項）	担当課局	現況確認	対応状況	指摘年度	完了年度
対策完了箇所	7	コンビニ周辺 （町道3357号線）	コンビニ客の出入りがあり、児童が危険である。	都市建設課	民間の出入り口であるため、今以上の規制は出来ない。 学校から指導をしてもらう。	出入り口となる箇所に擬石を設置して安全を確保しているので現状維持。	H27	H27
	8	資料館西側道路 （町道1-5号線）	道路が狭く危険である。(H27) 歩道を設置してほしい。(H28)	総務課 都市建設課	通過交通（抜け道となっている）があり、注意喚起が必要である。	H27に「学童注意」等の路面標示実施済み。歩道の設置は現在の所、出来ないの、学校より児童に注意を促してもらいたい。	H27 H28	H27 H28
	9	海老瀬2332地先 （県道海老瀬飯野線）	集団登校の班の集合場所へ行く際、県道を横断しなくてはならないため、横断歩道を設置出来ないか。	総務課 都市建設課	集合場所の都合で県道横断は必要であるが、むやみに横断歩道の設置は出来ない。	群馬県公安と協議を実施した結果対象地はカーブが連続しており、見通しができない箇所への横断歩道設置は、危険であるため設置出来ない。近くの横断歩道を使ってもらうしかないとの回答。	H28	H28
	10	小学校南側通学路	交差点に児童への注意喚起の路面標示・看板等の設置が出来ないか。	総務課	入り組んだ路地の交差点であり飛び出し等による事故が危惧される。	路面標示、注意看板を設置。 （児童への注意喚起用）	H28	H28
	11	駅からサイクルセンターまでの緑道 （町道4071号線）	植栽帯のブロックが崩れており危険である。	都市建設課	植栽帯のブロックが崩れている。樹木・街路灯の転倒が危惧される。	植栽帯の補修、樹木、街路灯修繕完了。	H29	H29
	12	小学校南側通学路 （町道4071号線）	周辺から見づらい道路であり、危険ではないか？（変質者等）また、ブロック塀が崩れそうで危ない。	総務課 教育委員会	過去に、同様の議論があり、児童を通さないことで結論付けた。 昨年度より、学校の要望により道路標示等を施工した。	従前より、同様の危険が危惧されている。道路改築等の実施は困難である。個人塀の対策についても困難である。 児童への注意喚起、若しくは通行回避をお願いする。	H29	H29

13	駅東口ロータリー	暗い場所等ある。児童の安全確保のため、駅東口ロータリーに監視カメラを設置出来ないか。	総務課	一部、暗い箇所はある。小学校から駅までの区間には街路灯を設置済み。	わたらせ自然館地先に防犯カメラを設置（南北の通り、サイクルセンター撮影）、駅中には2台のカメラが作動中。東口ロータリーに防犯カメラ設置済み。 街路灯については、現状維持とするが状況等の変化に応じ検討する。	H27	H29

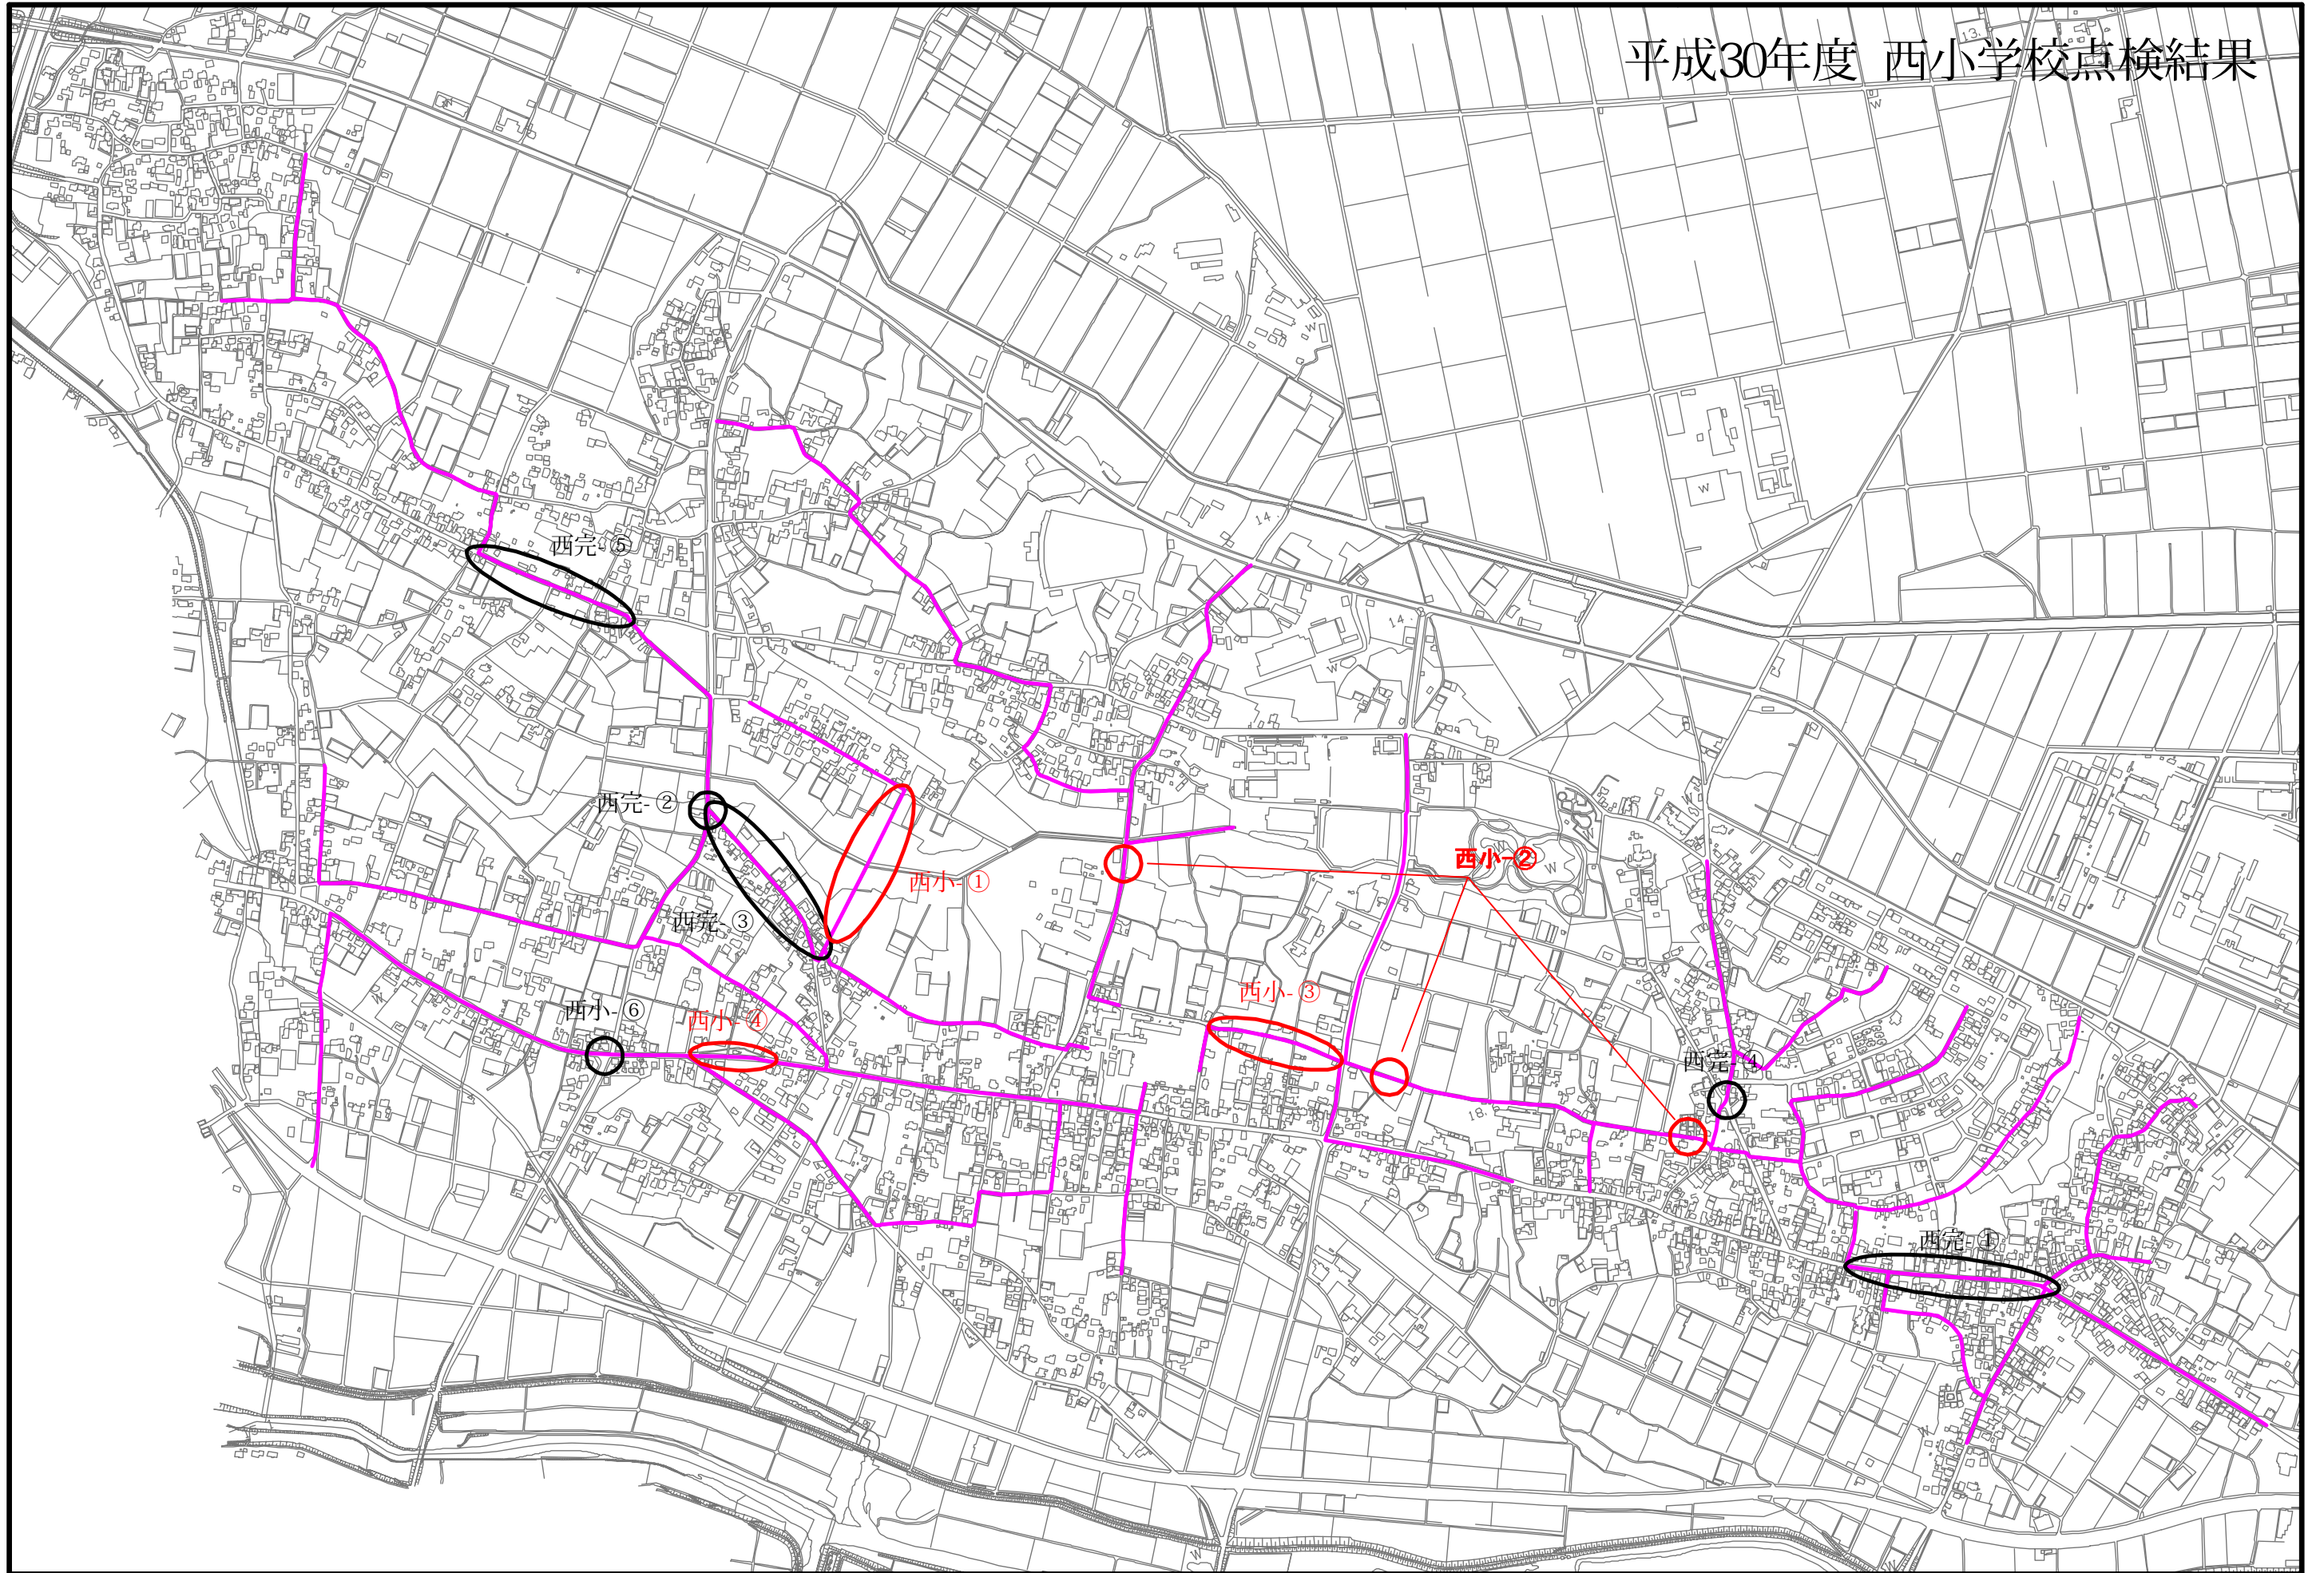
平成30年度 西小学校点検結果

No.	危険箇所	危険な状況（学校からの指摘事項）	担当課局	現況確認	対応状況	記載年度	完了年度
点 検 指 摘 箇 所	1	浮戸内の道路 （町道1134号線）	民家等なく道路全域にわたり暗く危険である。 改築道路の段差対策を望む。	総務課 都市建設課	人家の無い道路である。道路脇に雑木等の茂みがある。	H28年度に防犯灯更新済み（LEDライト）。 H28～道路拡幅整備事業を着手。H31完了予定。設計時に道路との高低差対策を検討する。（H31完成予定）	H27	継続
	2	町道1-15号線 町道1174号線	路面標示が消えかけており、通学路の注意喚起できないのでは？	総務課	指摘箇所の路面標示が薄くなっている。	路面標示の再表示を実施する。 今回の点検に限らず、他の場所でも消えかけていれば報告していただきたい。	H30	
	3	町道1167号線	歩道が無く一般交通車両も通るため、児童の接触事故等を危惧している。 地域の児童が集中してくる小学校周辺の道路にスクールゾーン等のグリーンベルトの設置ができないか？	総務課 都市建設課 教育委員会	対象の道路は生活圏道路として機能しているため、1車線分の幅員しかない。道路整備時に公安と協議し、通行車両スピード抑制のためハンプ舗装を設置している。	グリーンベルト（スクールゾーン）の設置には現地に見合った条件等を公安と協議しながら決める必要がある。現状では歩道が無いため、単純に設置することはできない。 設置するためには車道幅員が足りない。狭小道路に設置することは可能であるが、時間帯により交通規制（車両進入禁止等）の必要があるため、近隣住民の通行が妨げられる。通行する場合は、通行許可等の取得が必要となる。 以上を踏まえ再検討が必要。	H30	
	4	町道1134号線 （旧国道354号線）	一部歩道が無いので、その区間の歩道設置をしてほしい。	都市建設課	道路沿線において一部歩道が無い様に見えるが、歩道は余剰スペース（植栽帯等）の北側を通っており連続している。	歩道は連続して設置してあるため、そちらを利用するよう指導をしよう。	H30

No.	危険箇所	危険な状況（学校からの指摘事項）	担当課局	現況確認	対応状況	記載年度	完了年度
対策完了箇所	1	板倉郵便局から 役場付近 (県道除川板倉線)	歩道が無く危険である。拡幅等困難であると思われるので路面標示等で注意喚起してもらいたい。	都市建設課	歩道は無い、区画線外のスペースも狭く危険である。	「学童注意」の路面標示を実施。 (館林土木事務所対応)	H26	H26
	2	おぎの屋周辺 (県道斗合田 岩田岡里線)	県道「斗合田 岩田 岡里線」(川魚料理おぎの屋周辺) →おぎの屋周辺の三差路は、靱谷地区の児童が東西に渡る通学路であるが、南北の道路がゆるくカーブしていて、見通しが悪く、交通量も多く危険である。早期完成とそれに付随する歩道の早期設置を要望。	総務課	県道拡幅が完了し、交通量増加や通過車両のスピードの出し過ぎが懸念される。	平成27年度に横断歩道、手押し信号を設置したため完了。	H26	H27
	3	おぎの屋北のT字路から 県道に向かう通学路 (町道2-33号線)	歩道無 → 路面標示 通過車両等の流入が多くなってきて危険である。道路余剰地に舗装を掛けグリーンベルト等の施工ができないか。	総務課 都市建設課	車道幅は広いが、県道の信号を避ける抜け道となっており、通過交通車両が増えてきている。	路面標示による注意喚起を実施する。後の状況を鑑み以後検討する。	H26	H27
	4	役場第2庁舎西側 (県道除川板倉線)	県道を横断してしまう児童がいる。何か安全対策は出来ないか？	総務課 都市建設課	県道の線形がカーブになっており見通し出来ない。渡るのは危険。	役場前の横断歩道を利用するよう学校より指導する。	H28	H28
	5	県道斗合田岩田岡里線 より西の町道1068号線	歩道が無く危険である。歩道スペースだけでも作れないか。	都市建設課	歩道は無い、区画線外のスペースも狭く危険である。	道路幅員が狭く、区画線位置変更にて歩道スペースを確保することは困難である。 小学校より、児童への注意喚起等の指導をする。	H27	H28
	6	県道斗合田岩田岡里線 町道1344号線 (旧354号線) 交差点	歩行者用信号が無い ため危険である。 歩行者用信号を設置出来ないか。	総務課	信号は設置してあるが、歩行者用信号は無い。小学生の横断あり。	歩行者用信号設置。	H28	H29

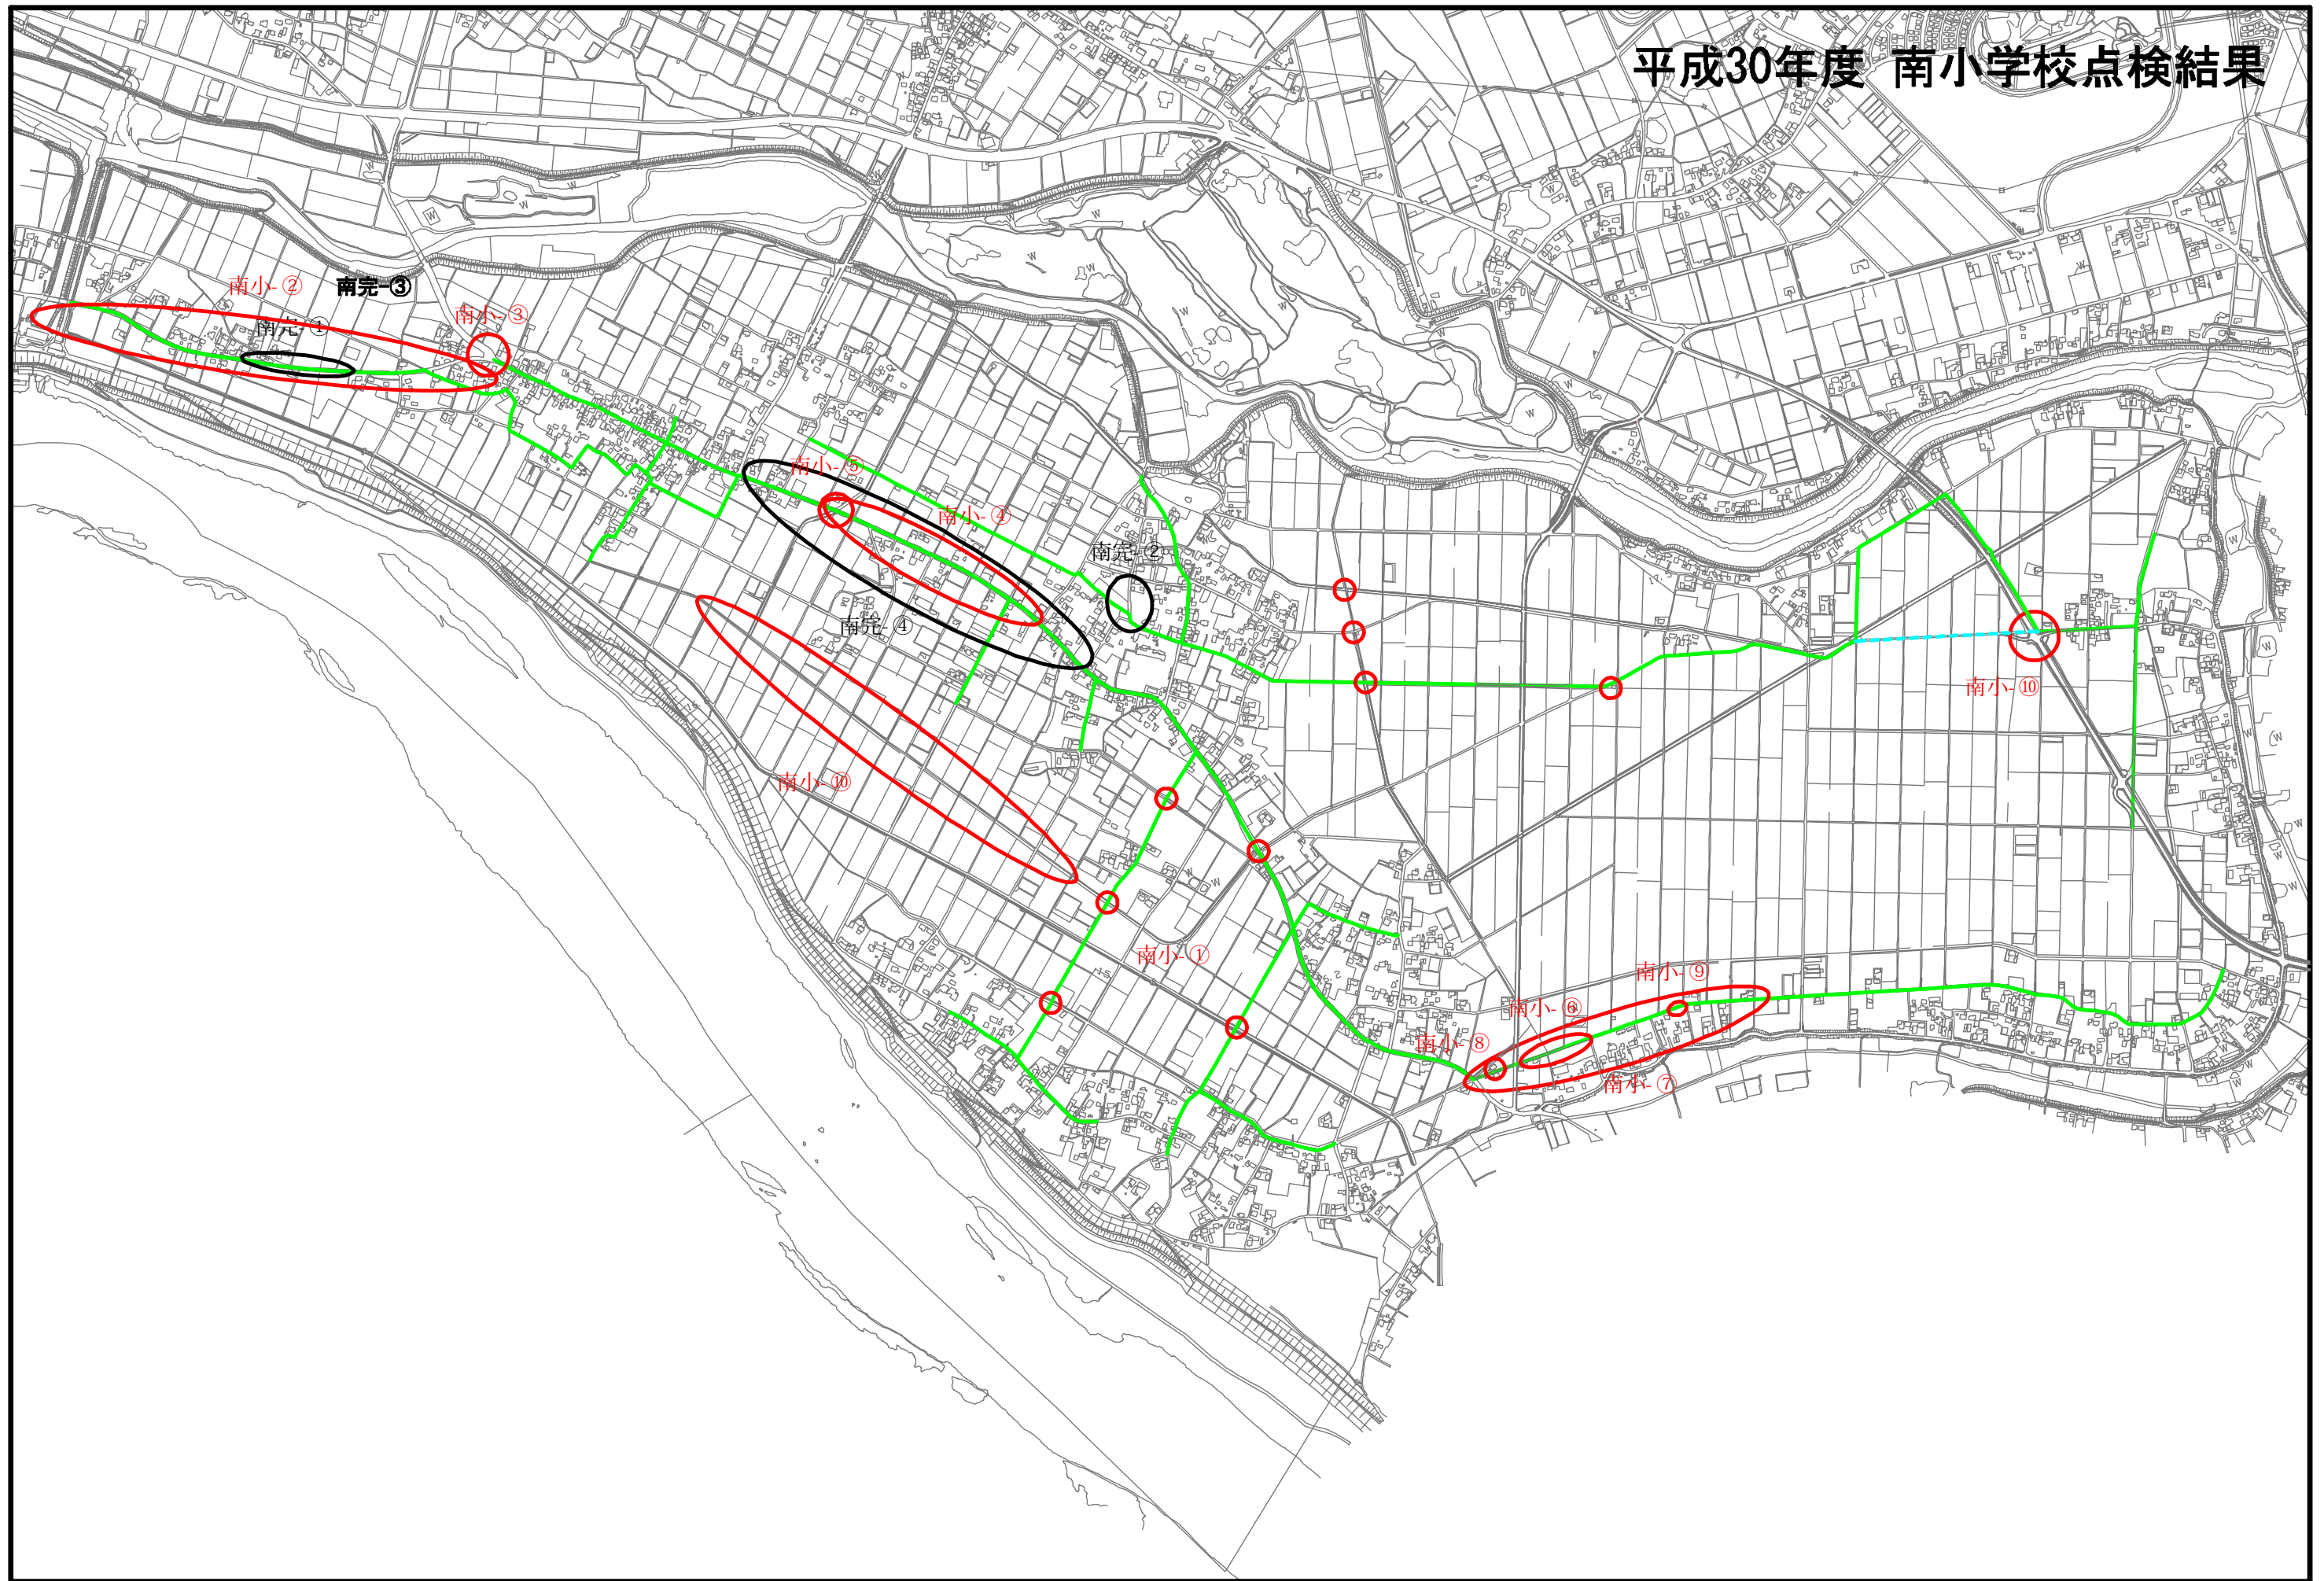
平成30年度 南小学校点検結果

点 検 指 摘 箇 所	No.	危険箇所	危険な状況（学校からの指摘事項）	担当課局	現況確認	対応状況	記載年度	完了年度
	1	アキマ電器～大久保	北根用水路の他、地域全域において水路に進入できる状態（フェンス無し）であるため、危険である。	都市建設課 教育委員会	フェンス間に隙間があり、子供の進入が可能な状況。 危険箇所の明示として、南小学校PTAにより赤旗を設置している。	南小学校PTAが赤旗を設置し、児童へ危険箇所の周知をしている状況。水路管理者へ危険を認知してもらい対策を要望している。 （水路管理者 邑楽土地改良区）	H26	継続
	2	県道麦倉川俣停車場線	水郷公園へ分岐する三差路から先の県道には歩道がない。 H30・・・自動車が接近して通過するので危険である。	都市建設課	1-12号線より西側に歩道が無い。	歩道の設置について、再度要望をする。	H26	継続
	3	県道麦倉川俣停車場線 町道1-12号線 交差点	変則な3差路であるため渡りづらい。 歩車分離式信号を付けてもらいたい。	教育委員会	横断歩道、信号が設置されている。	横断歩道、信号が設置されているため、信号の表示に従い横断するよう小学校から指導する。	H30	新規
	4	県道麦倉川俣停車場線	公民館入口から小林自動車あたりに、民家から通学路に木や花が伸びて出ており、子供の目線の高さにあるのでやや危険である。	総務課 都市建設課	民地にある垣根は手入れされている。 歩道内の障害物は確認できない。	一時的に枝等が歩道内に出る時もあると思われるが、現状では住民に注意喚起することはできない。 今後、ひどい状態が継続するようであれば報告を頂き、その都度、対応する。	H30	新規
	5	大箇野川いいの橋 （県道麦倉川俣 停車場線）	歩道内に段差があり危険である。	都市建設課	橋梁の接続部分に沈下による段差がある。	道路管理者（館林土木事務所）へ伝え、対応を依頼する。	H30	新規
	6	町道2312号線	側溝蓋がカタカタするので危険である。 前回、直したところ以外の箇所でガタツキが発生している。	都市建設課	旧タイプの側溝で蓋が安定していない箇所が見受けられる。	側溝の点検を実施し、ガタツキの対策を実施する。	H28	継続

7	町道2296, 2312号線	白線が消えている。路肩が崩れている。止まれが消えている。	総務課 都市建設課	一部路肩が崩れている。区画線、止まれが薄れていたり、消えている。	「止まれ」を引き直しを実施した。区画線の対応を検討する。	H29	継続

No.	危険箇所	危険な状況（学校からの指摘事項）	担当課局	現況確認	対応状況	記載年度	完了年度
点検指摘箇所	8	町道2296号線	道路脇の民地内に壊れたトラックがあり危険である。	総務課 都市建設課	民地内に壊れたトラックを確認した。	民地内の所有物であるため、撤去等の依頼はできない。小学校で見守って頂き、今後、道路内に崩れてくるようであれば住民と協議する。	H30	新規
	9	町道2312号線	通学路に木が覆い茂っていて、見通しが悪い。	総務課 都市建設課	町道沿いに樹木が繁茂しており道路側溝に覆いかぶさっている。	民地内から発生しているため、管理者へ対応を依頼する。	H29	継続
	10	邑楽用水路沿い道路（町道2172号線）	邑楽用水路沿いの側道を猛スピードで通行する自動車がいる。	総務課 都市建設課	直進の農道であるため、スピードを出せる道路である。過去にも自動車同士の出会い頭の事故が発生している。	対象道路については、以前より『とまれ』『路面標示』等の対策は取っている。注意喚起を促す看板等検討する。	H30	新規
	11	国道354号バイパス	通学路が大廻りとなっているため、手押し式歩行者用信号を付けてもらいたい。	総務課	横断は危険な状況である。	道路管理者（館林土木事務所）公安委員会に要望済み。公安委員会で現在、評価中。回答待ち。	H30	新規
対策完了箇所	1	県道麦倉川俣停車場線	道路面と田んぼとの段差があり、危険なのでポールをたててもらいたい。	都市建設課	段差があり、歩行者が転落する可能性がある。	歩道は北側に設置されており、南側の歩行は推奨していないので実施は不可能との事。（H26館林土木回答） 北側一部の段差は軽度であり転落防護対策は困難。	H26	H27
	2	小学校北側の空き地	雑草が生い茂り防犯上好ましくない状況が見受けられる。	総務課	現場確認時は草刈り完了後の状態であった。	今後の状況を踏まえ、地権者に連絡を検討する。	H27	H27
	3	県道麦倉川俣停車場線（初沢商店西信号付近から西側、地藏院前横断歩道）	水郷公園へ分岐する三差路から先の県道には歩道がなく、白線が消えかかっている。	都市建設課	1-12号線より西側に歩道が無い。	外側線、横断歩道の引き直し完了。（館林土木事務所対応）	H26	H27

4	県道麦倉川俣停車場線既設歩道部	歩道が狭くトラックが接近して走行するため、風にあおられ危険である。	都市建設課 教育委員会	歩道、車道共に狭く、歩道への風圧がある。	県道管理者（館林土木事務所）と協議の結果、道路、歩道の拡幅は困難であるため現状維持となる。小学校より、児童へ指導をお願いする。	H28	H28

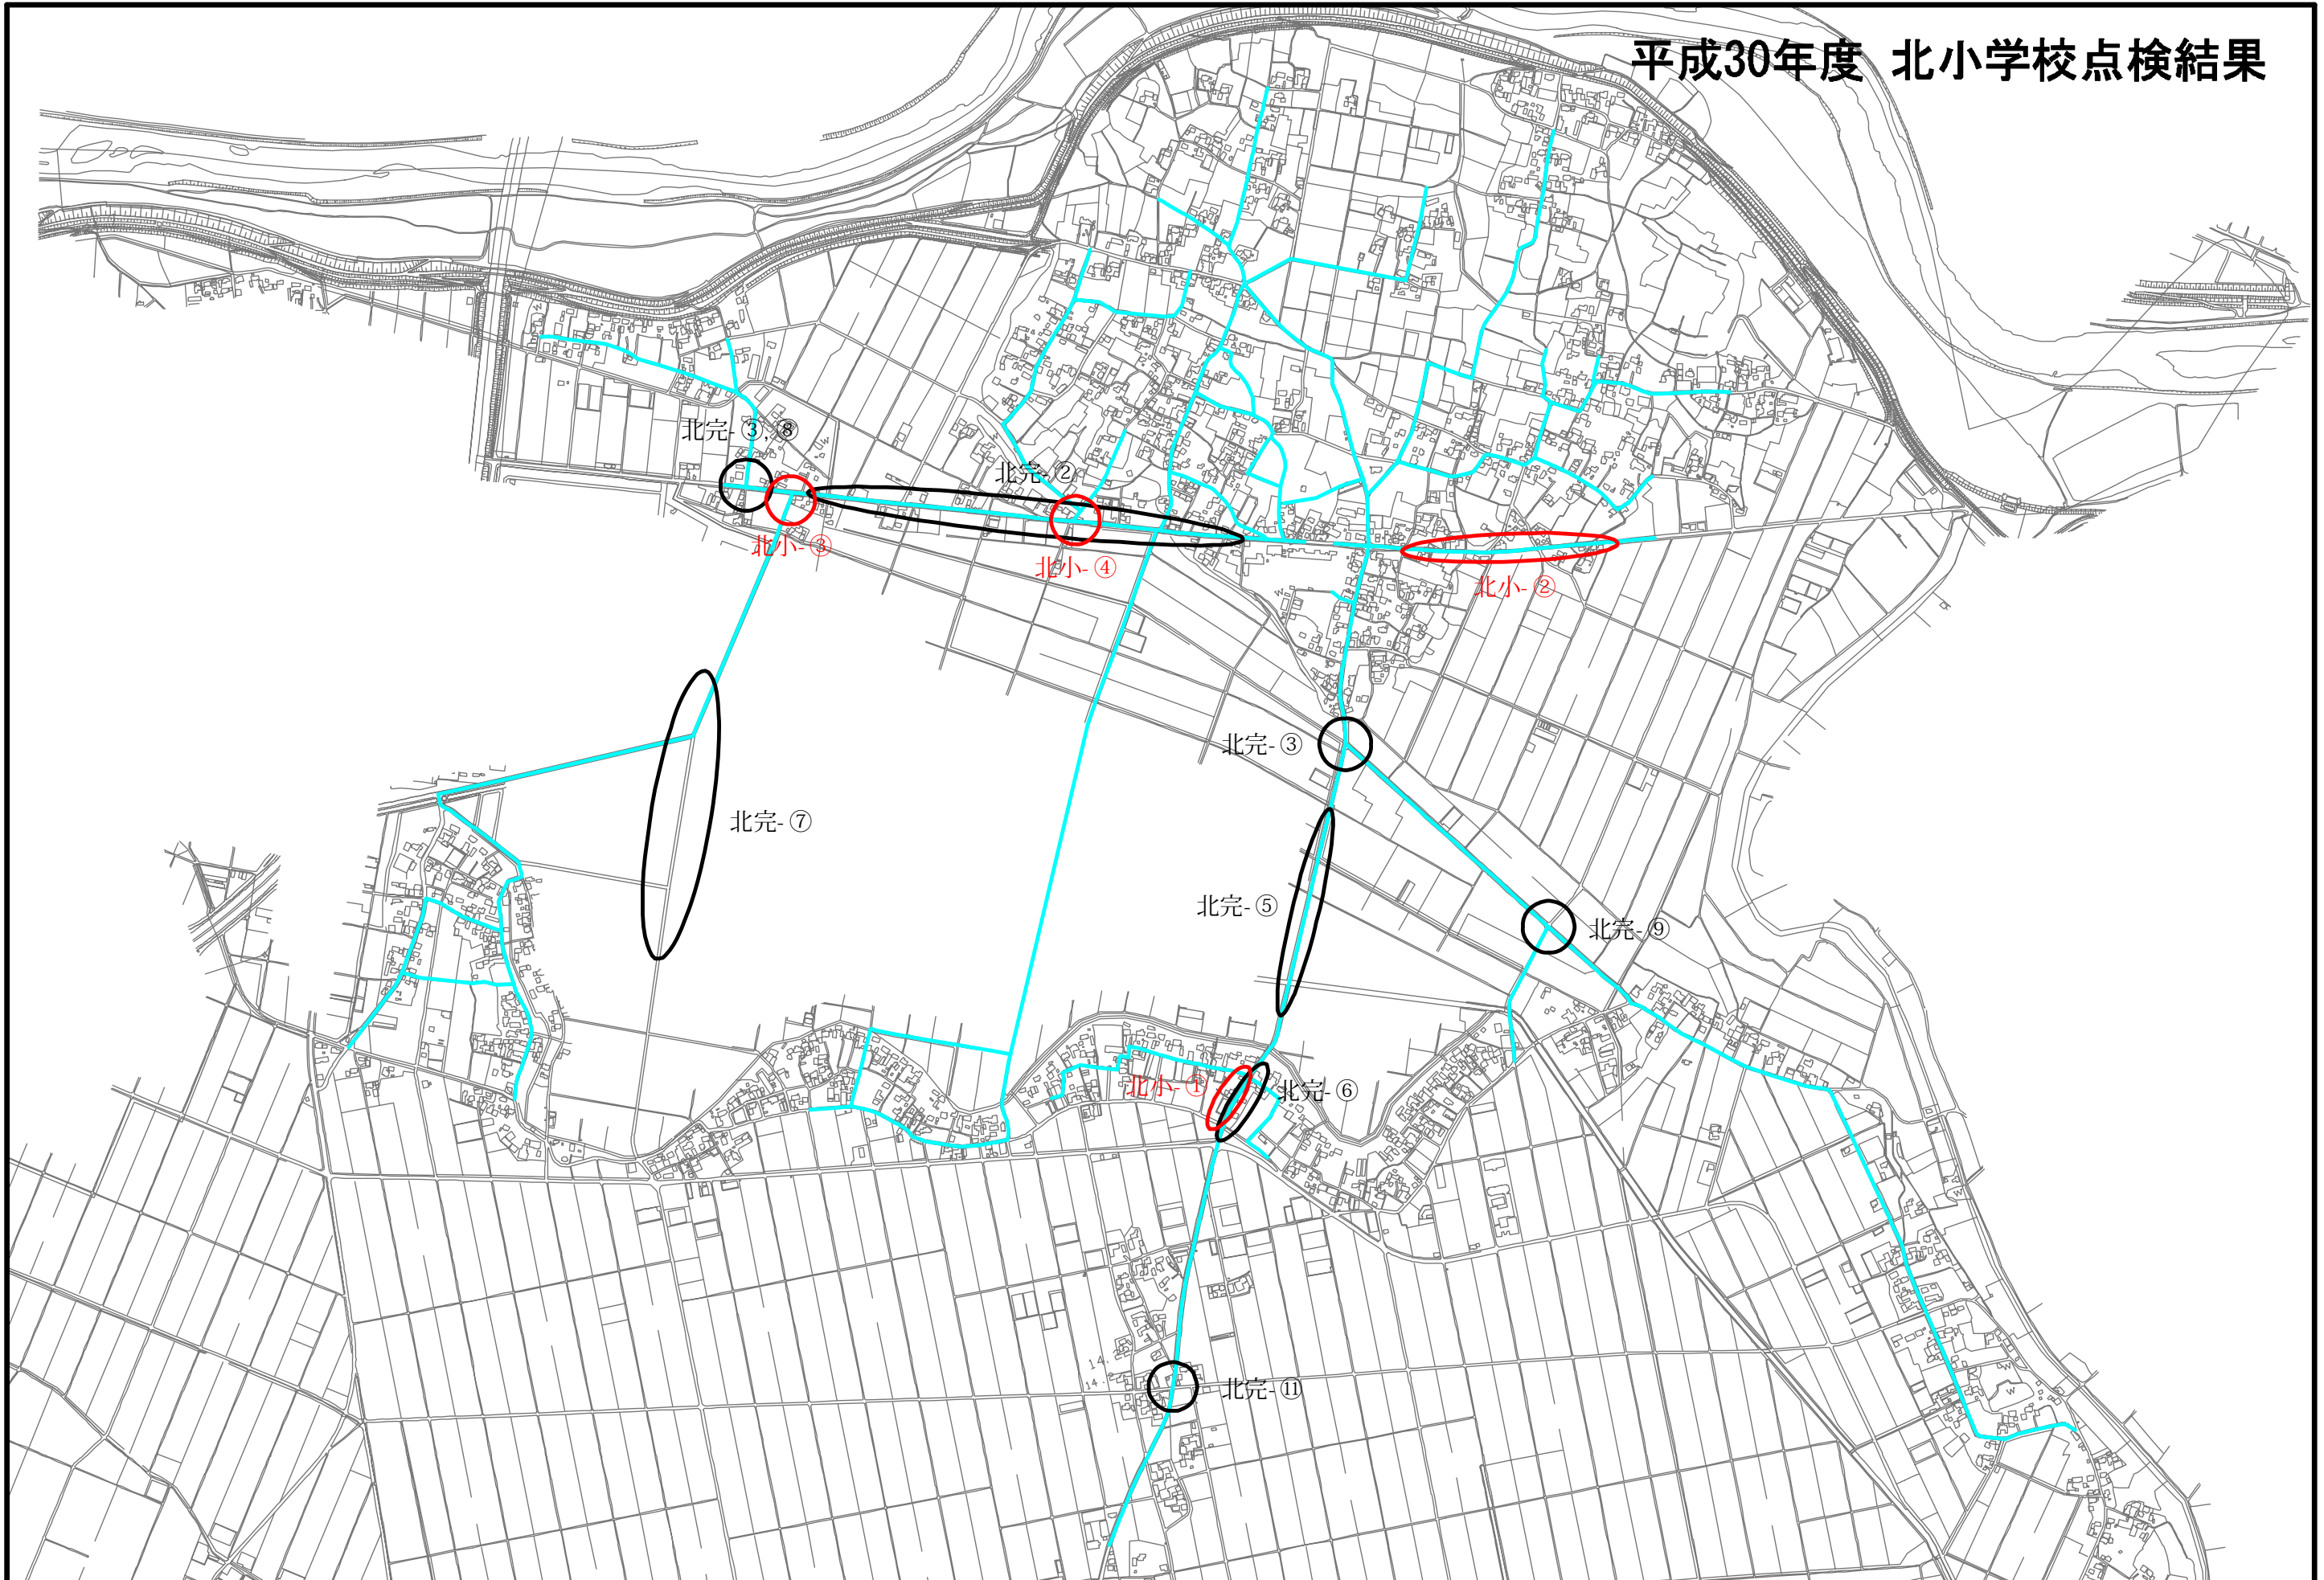
平成30年度 北小学校点検結果

No.	危険箇所	危険な状況（学校からの指摘事項）	担当課局	現況確認	対応状況	記載年度	完了年度
点 検 指 摘 箇 所	1	村松モーターズ周辺 （県道除川板倉線）	村松モーターズ付近の歩道の設置を検討していただきたい。	都市建設課	カーブ箇所に歩道が無く危険である。	地権者の同意が以前より得られない状況。継続し、土木へ要望する。 館林土木事務所へ要望書提出済み。	H26	継続
	2	主要地方道館林藤岡線 （除川地区内）	除川地区の県道の一部区間に歩道が無く、道幅も狭いため危険である。北側にも歩道設置が理想である。	都市建設課	一部区間を除き、南側に歩道が存在する。また、歩道未設置区間は見通しが悪く、歩道スペースも確保されていない。歩道の連続性が保たれていないため安全の確保が困難である。	対象箇所については、平成26年度より歩道設置事業に着手している。平成29年度は歩道設置が完了した箇所の本線の舗装を実施と共に、歩道を延ばしていく予定。歩道設置は本線全域に渡り片側の歩道であるため両側への設置は検討していない。（館林土木事務所回答）	H26	継続
	3	主要地方道館林藤岡線 町道7199号線 交差点	H29・・・県道との交差点から50m程度歩道が無い区間がある。そこを児童が歩いているが、大型車両が頻繁に通るため、児童が巻き込まれる危険が有る。交差点付近だけでも縁石（歩道）を設置出来ないか？ H30・・・横断歩道の横断は、県道側に塀があり見通しが悪く危険である。	都市建設課 教育委員会	町道部分については片側歩道である。路肩を歩く事は推奨できない。	両側に歩道が有る場所は館林市道である。片側歩道箇所は板倉町道であるが予算、用地等の都合で永い間、拡幅整備もされない状態であったが、平成24年度に可能な範囲で現状の道路に拡幅した。現在では歩道追加設置の計画は無い。 片側に歩道が設置されているので、小学校より児童へ、交通ルールに従い、歩道を使用し路肩を歩かないよう指導する。	H29	継続
	4	主要地方道館林藤岡線 町道7063号線 交差点	県道の通過車両が館林市の場外車券場が開催された日は多く、県道に横断歩道があるが横断は危険であり、父兄が通学の際には渡している状況であるため信号の設置を望む。	総務課 教育委員会	横断歩道が設置されているが、直線の道路である。	平成32年度の小学校再編により、北小学校区はスクールバス対応となる。スクールバスの運行経路は、主要地方道館林藤岡線を西から東へ向かうルートとなるため横断歩道の需要は軽減される。そのため、現状維持とし小学校より横断について指導する。	H30

No.	危険箇所	危険な状況（学校からの指摘事項）	担当課局	現況確認	対応状況	記載年度	完了年度
対策完了箇所	1	北地区全体	道路標示（スクールゾーン）が薄れている箇所がある。	総務課	路面標示が薄れていることを確認。	路面標示更新完了。	H26	H26
	2	小学校西側既設歩道（主要地方道 館林藤岡線）	歩道が狭く危険である。ガードレールを設置し、車道との分離が必要。	都市建設課	交通量がある。また歩道が狭いため小学生が県道側へ飛び出る危険性がある。	数年前に同様の内容を土木事務所へ伝えたが、管理上問題があるため不可能との回答であった。	H26	H26
	3	北地区全体	二本木の横断歩道に押しボタン式信号を設置してほしい。	総務課	警察に要望したところ、以下のように回答あり。 この交差点は北側がカーブしていて道路形状の点から設置が困難。信号柱が立つかどうか大きな障害。また、事故の発生状況や交通量等の危険要素も設置のポイントだが、その点でも優先度が比較的低い。加えて、西側道路の幅員が狭く、西側に信号待ちの車両が停車していた場合、南北から西側道路へ進入することが困難である。押しボタン式の信号でも同様の理由で設置は困難である。		H26	H26
	4	北地区全体	一時不停止の車が多く危険である。	教育委員会	運転者のモラルの問題である。	学校から児童に、注意して登校するよう指導する。	H26	H26
	5	県道除川板倉線	歩道の横に遊水池や用水堀があり、危険である。	教育委員会	転落防止柵設置済み。	安全対策は完了している。学校から児童へ指導する。	H26	H26
	6	村松モータース周辺（県道除川板倉線）	数名の生徒が横断する必要があるが、見通しが悪く危険である。	総務課 都市建設課 教育委員会	南側に県道交差点があり横断歩道が設置されている。カーブ箇所であり横断は困難な場所である。	カーブ箇所であり、横断することが危険な場所である。南の信号を使用し横断するよう指導してもらう。 H27「学童注意」路面標示済み。 （館林土木事務所対応）	H27	H27
	7	館林工業団地東側道路	草花や樹木が生い茂り、歩道の通行に支障をきたしている。	都市建設課	確認時には、草等は刈り取られている。	状況に応じ、館林市と協議し対応する。	H27	H27

No.	危険箇所	危険な状況（学校からの指摘事項）	担当課局	現況確認	対応状況	記載年度	完了年度
対策完了箇所	8	主要地方道館林藤岡線 町道7029号線 交差点 (西岡新田NTT交換所)	横断する必要がある生徒がいるが、 交通量が多く危険である。	総務課	交通量が多く、横断時危険である。 地元父兄にて通学時に対応している。	公安委員会と協議した結果、信号・ 横断歩道の設置は困難との回答あり。 H27「横断者注意」路面標示済み。 (館林土木事務所対応) H29 歩行者用信号設置	H26	H27
	9	町道1-7号線 町道2-25号線 交差点	一時不停止が目立ち危険である。	教育委員会	交通規制がなされている。また路面 標示による注意喚起もしてある。	学校から児童に注意して、登校する よう指導。	H27	H27
	10	北地区全体	草花や樹木が生い茂り見通しの悪い ところがある。	総務課 都市建設課	民地より道路部に草木がはみ出して いる箇所を確認。	区長会等に連絡し、必要な箇所は対 応を依頼する。また、行政より地権 者へ対応を依頼する。(随時対応す る。)	H27	H27
	11	細谷地内交差点 (県道除川・板倉線、 町道2-37号線)	抜け道となっているため、通過交通 量があり、他の交差点より危険であ る。	総務課	県道の迂回路となっている(他県ナ ンバー車両確認)ため交通量があ る。	区画線を引き直し、止まれの路面標 示を強調(止まれを枠で囲う)を実 施。	H28	H28

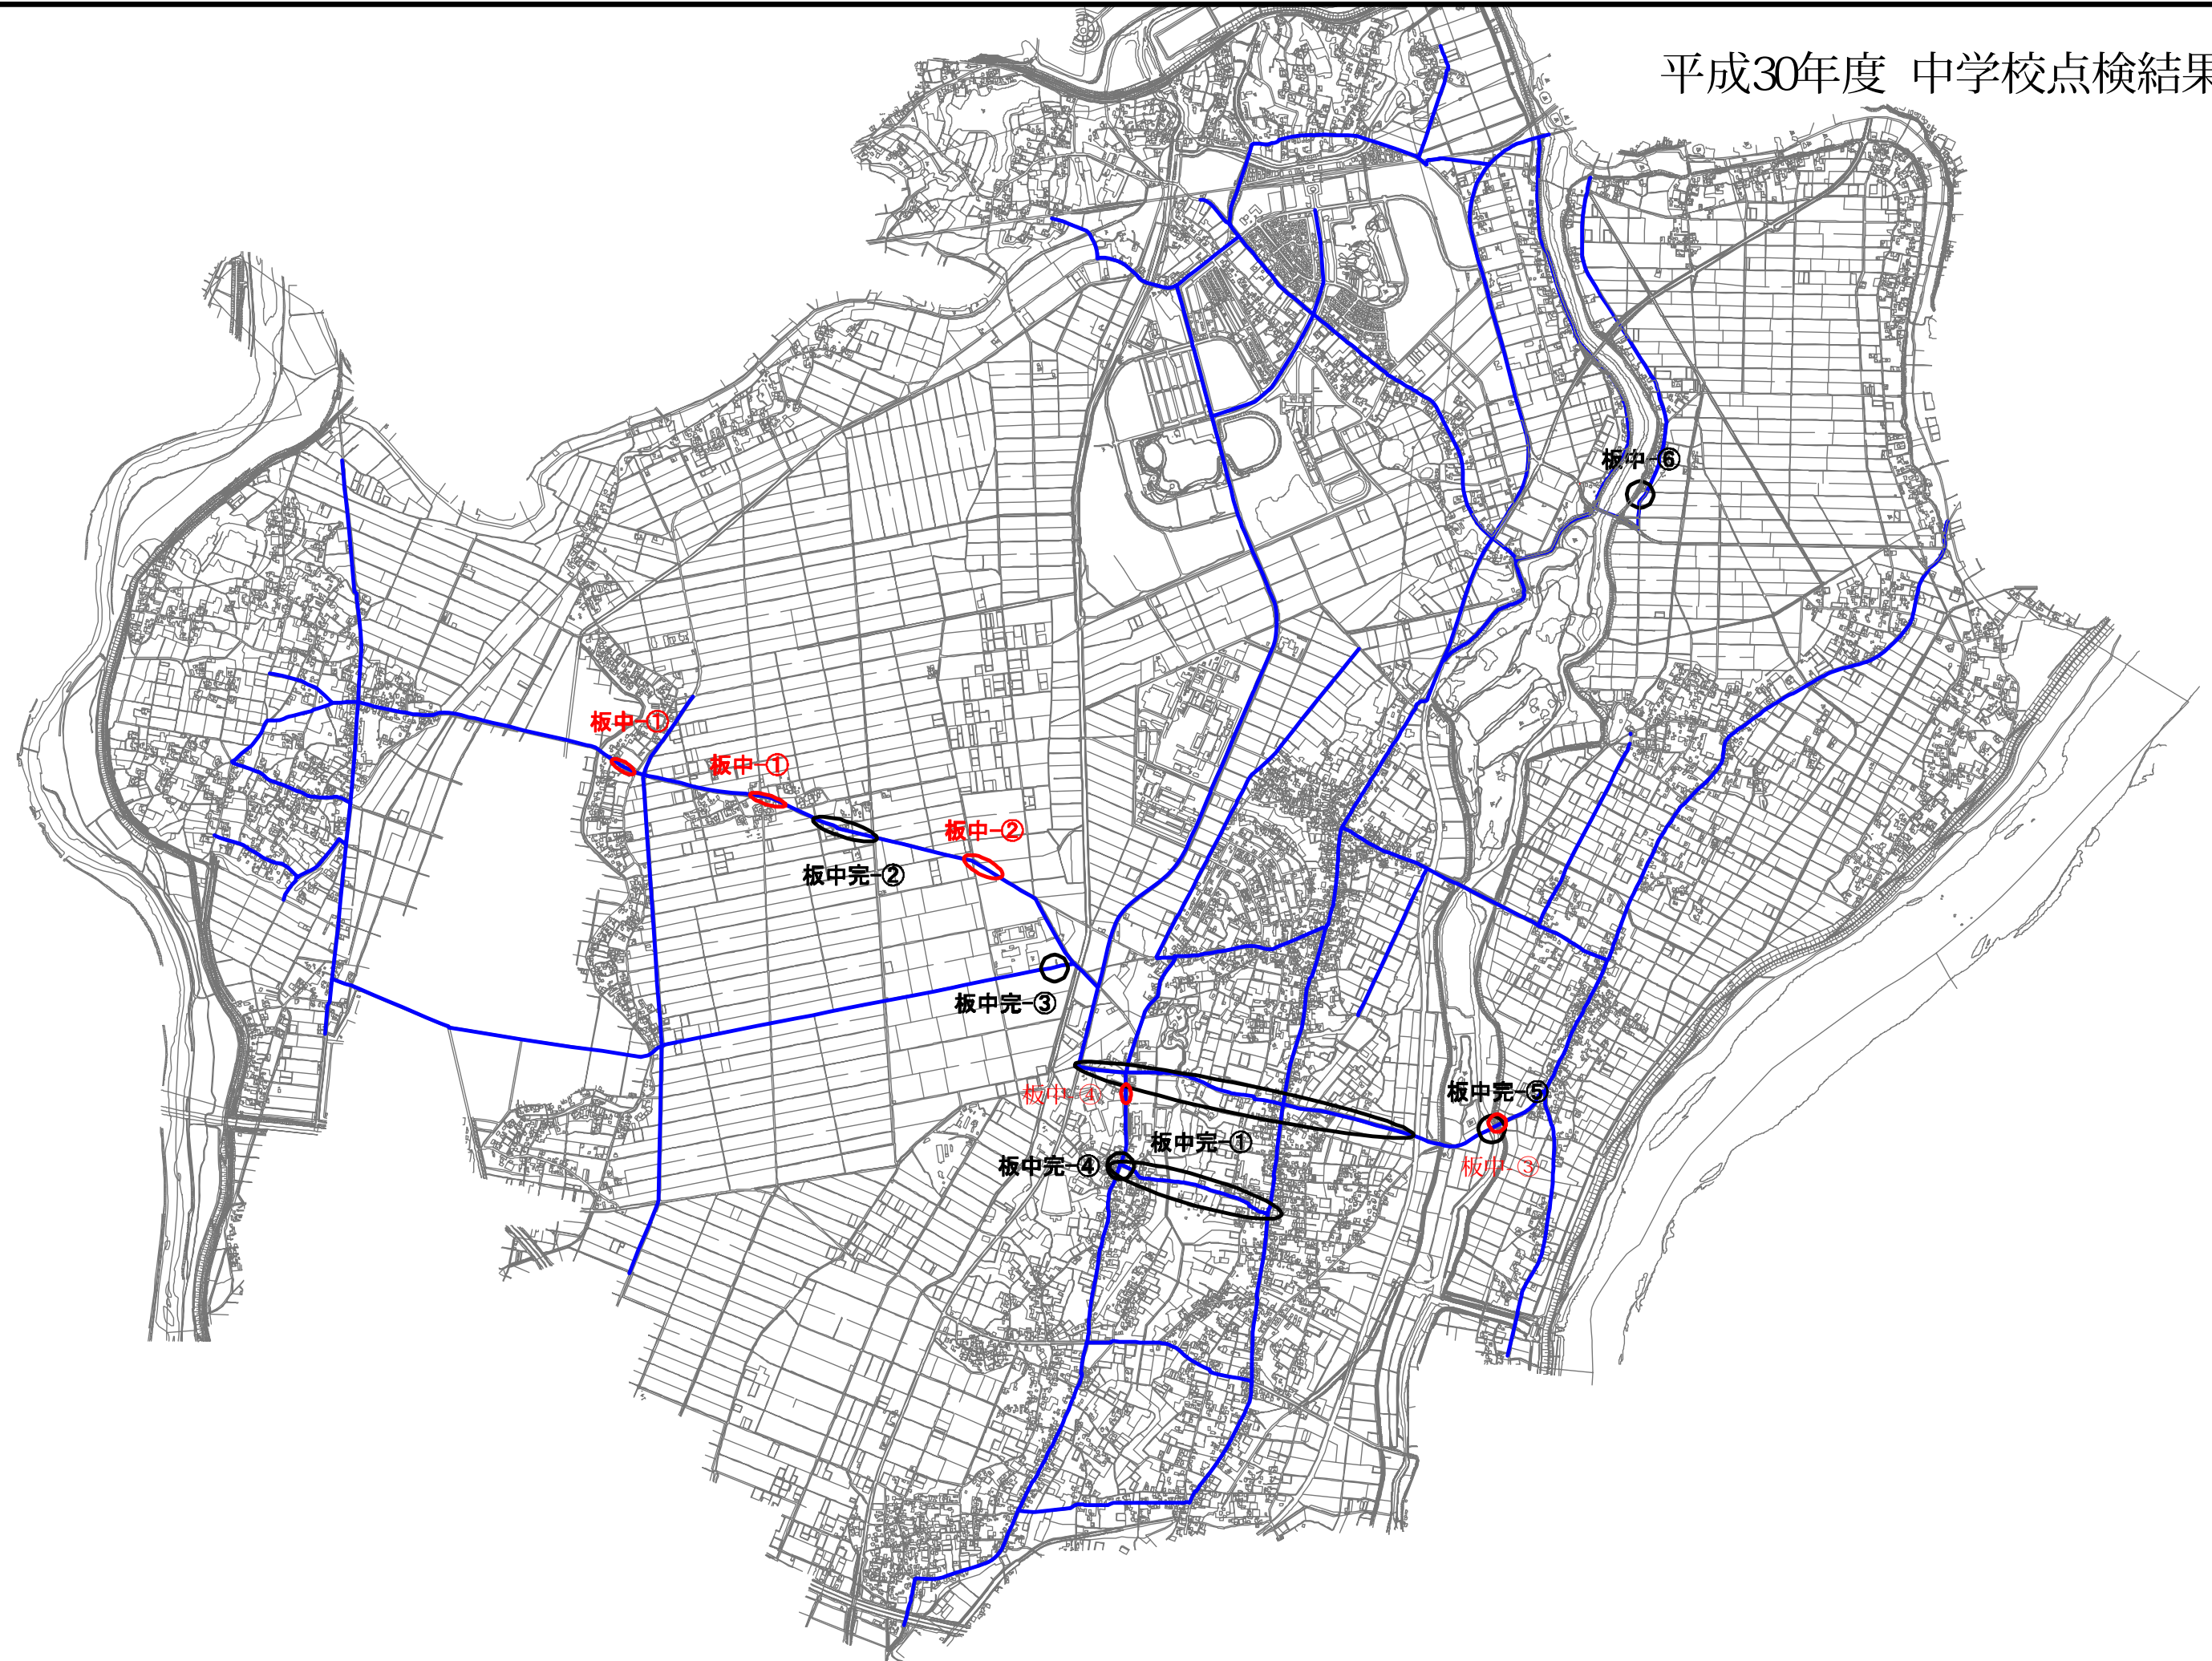
平成30年度 中学校点検結果

No.	危険箇所	危険な状況（学校からの指摘事項）	担当課局	現況確認	対応状況	記載年度	完了年度
点 検 指 摘 箇 所	1	県道除川板倉線	一部区間で歩道が無く危険である。	都市建設課	一部歩道が無く、車道に出なくてはならない。	地権者の同意が得られていない状況にある。今後、点検報告と併せて館林土木事務所と協議を継続する。館林土木事務所へ要望書提出済み。H27区間前後に「学童注意」路面標示済み。（館林土木事務所対応）	H27	継続
	2		一部区間において、農地との段差があり転落の危険がある。毎年、数名の生徒が風にあおられ転落している。	都市建設課	段差のある箇所には転落防止柵が設置されているが、一部区間において未設置箇所がある。	H27転落防止柵の設置は高さの条件等により困難との回答。今後、点検報告と併せて館林土木事務所と協議を継続する。	H27	継続
	3	谷田川右岸堤防 町道1-12号線 交差部	縁石が草に覆われており、中学生が気付かず乗り越えて転倒したとの報告が数件あった。	都市建設課	堤防の草に覆われ、縁石が見えない状況である。	堤防の除草は群馬県が定期的を実施しているが追いつかない状況がある。注意喚起にラバーポール等の設置を検討する。	H30	
	4	ソフトボール場 北側道路 (町道1150号線)	ワダチがあり、車両通行時に水が歩道内まで飛び散り、中学生が濡れてしまう。	都市建設課	極端なワダチは確認できないが、車道部全体が下がっており、水溜りができる状況であると思われる。	道路全体の舗装状態は良好であり、場所により薄く水がたまる可能性はあると思われるが、舗装の修繕の必要性は無いと考えている。	H30

No.	危険箇所	危険な状況（学校からの指摘事項）	担当課局	現況確認	対応状況	記載年度	完了年度
対策完了箇所	1	板中西側道路 （町道1-5号線）	中学生が自転車で歩道を通れるよう申請をお願いしたい。	総務課	現状では歩道内の自転車走行は法律上不可能である。 自転車歩行者専用道路の協議が必要。	歩道幅員がせまく、自転車歩行者道にすることは不可能との回答。（公安委員会）（町道1-12号線は自転車歩行者道路対応済み）	H27	H27
	2	県道除川板倉線	一部区間において、歩道表面が荒れており通行に支障をきたしている。	都市建設課	路面が荒れている状況。	H27歩道部舗装修繕実施 （館林土木事務所対応）	H27	H27
	3	町道1-11号線 町道6166号線 交差点	路面が荒れており、通行が危険である。	都市建設課	舗装面が荒れており、小石等もあり自転車の転倒が危惧される。	舗装打ち替え実施。	H28	H28
	4	板倉中学校北西 石塚交差点 （町道1-15号線 町道1150号線）	見通しが悪く危険である。	総務課	交差点間際に来るまで見通しが出来ない。	カーブミラーを設置。	H28	H28
	5	上・下蛭田橋付近 （町道1-12号線）	舗装が悪く凸凹していて危険である。	都市建設課	蛭田橋と町道の接合部が沈下等の影響による凹凸を確認。	舗装修繕実施。	H28	H28
	6	八間樋橋付近砂利道 （町道2-22号線）	集会場から八間樋橋に向かう町道が砂利道で滑りやすく危険である。	都市建設課	谷田川堤防拡幅工事中 砂利道の坂道であるため滑りやすい。 （谷田川堤防拡幅工事中）	対象道路の舗装完了。	H29	H29
