## 第4節 開発史

### (1) 低地開発

## (2) 絵図・古地図からみた近代化以前の板倉の景観

## 第5節 土地利用と景観の変遷

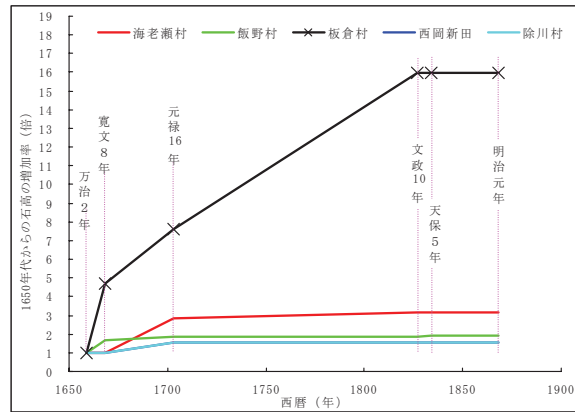
図 1-2-21 石高の変遷比率  
（増加率の大きい5ヶ村分）

第一の大きな変化は、中世末期の文禄堤の築堤以後、近世期にわたり行われた新田開発と自然堤防上の集落の形成である。新たな農地を求め、沖積低地の開墾を行ったと同時に、居住地が微高地である自然堤防上、もしくは自然堤防の地形を利用して築堤された文禄堤上において広がり、大荷場、細谷、離、西岡新田等の新田集落が形成されるようになった（表 1-2-6）。なお、海老瀬村の新田集落の成立に関する記録は現在確認されていないが、表 1-2-7 および図 1-2-21 に示すとおり、海老瀬村の石高は寛文 8（1668）年とくらべて元禄 16（1703）年に著しく伸びていることから、この間に新田開発が行われ、それに伴い自然堤防上にも集落が形成されたと考えられる。

享保期（1716～1736 年）および宝暦期（1751～1764 年）になると、板倉沼の部分的な埋め立てにより開田が進み、大幅に耕地面積が増加した。図 1-2-22 の「板倉村絵図」延享 2（1745）年は、当時の板倉村の様子を描いたものであり、板倉沼西側の低地に田畑が開墾されている様子をうかがうことが出来る。また表 1-2-7 に示す各年代の石高から、近世初期の万治 2（1659）年と後期の天保 5（1834）年を比較すると、板倉村では 15 倍以上に増えている。その他、石高の増加の大きい海老瀬村、飯野村、西岡新田、除川村については、変化する時期は概ね 17 世紀である（図 1-2-21）。このことから、江戸時代を通じて新田開発は続いたが、新田開発とそれに伴う自然堤防集落の形成は概ね江戸初期に限定されるものと推察される。

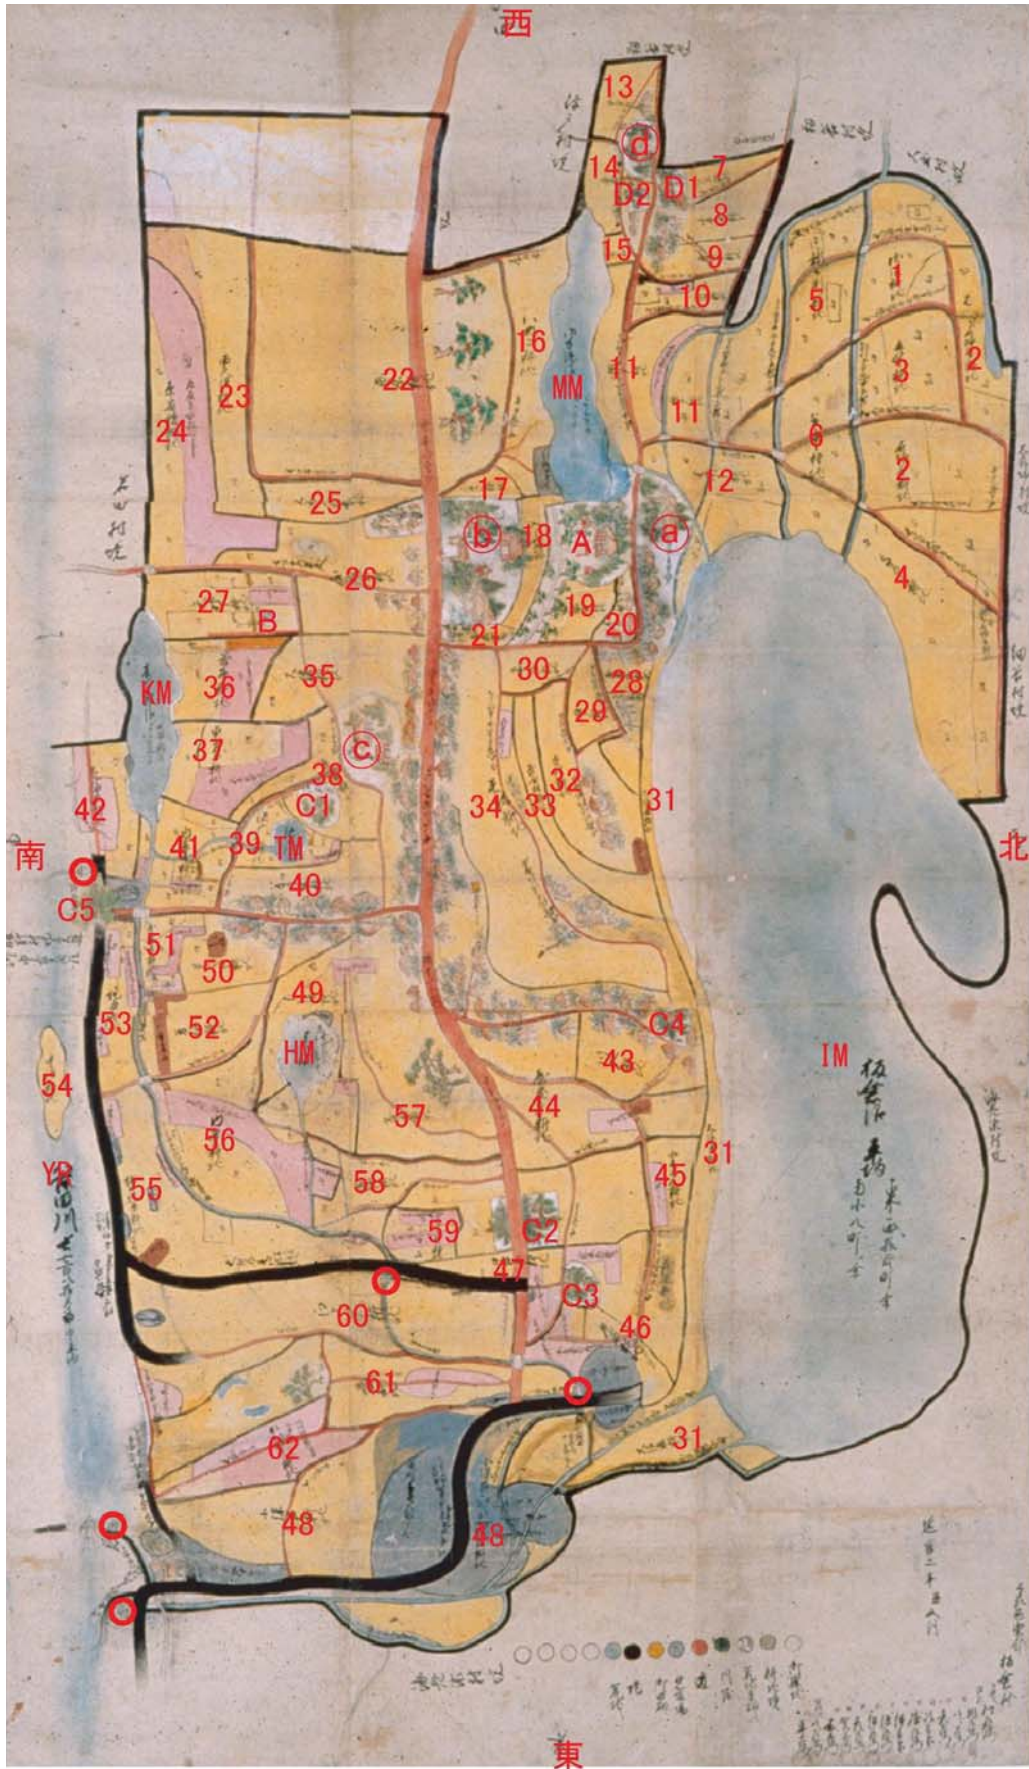
图 1-2-24 「板倉村絵図」 (延亨 2 (1745) 年)

「板倉村絵図」(図 1-2-24)には、文字の向きでみて図の下部(方位では東)に、「延享二年丑五月」という年号と「上州邑楽郡板倉村／名主 郷左衛門／組頭 作左衛門／(以下略 組頭 10名の署名)／百姓代 八左右門／同 平左衛門」という連署と凡例が記されているのみで、図の主題にかかわる情報は記載されていない。

図の下部に示された凡例は、右から「御除地」・「耕地境」・「荒地立帰リ」・「川堀」・「道」・「見取場」・「御田畑」・「堤」・「荒地」となっている。朱色は道で、東西に走る古河往還が太い線で示されている。白色の御除地は寺社の境内にみられる。灰色系統でまとめられているのは荒地・見取場で、村の東部に多く確認できる。黄褐色は田畑で、絵図のなかで最も広い面積を占めている。黒色で描かれた堤のなかでは、谷田川沿いの南東部の堤が太い線で目立つ。このほか、沼、悪水堀と坎樋、橋、家並みと寺社の建物、並木・屋敷森・独立樹などの図像が描かれている。ただし、絵図中で桃色に塗り分けられた土地については、凡例には何も示されていない。

図 1-2-24 と表 1-2-9 に、「○○○耕地」と絵図に注記がある部分をすべて取り出してまとめた。26 と 28 の「屋敷前耕地」は両者の間に異なる耕地があるので、別々の耕地名と判断し、あわせて 62 の地名を確認した。このなかには、槐戸(11)、西原(22)、榎戸(29)、小保呂(48)などのように、今日も字として残っているものも多い。さらに、字が整理・統合される前の旧字を記した『群馬県邑楽郡町村誌材料』をみると(第3巻、124-125丁)、絵図にある地名は旧字のなかにほぼ含まれており、「板倉村絵図」は、網羅的に耕地の地名が記入されていることがわかる。また、文化13(1816)年の「村差出明細帳」に記されている神社と寺院もすべて絵図に描かれている。このように「板倉村絵図」は、村の様子を詳しく記す明細図としての特徴をもつものであるといえる。

なお、この文書には「五百間往還堤土取ニ罷加候畑之儀ハ、困外悪途畑ニ御座候」とある。五百間往還堤の修築で土取に加わった、困堤の外にある悪途畑とは、川沿いの低湿地を意味するアクトという地名と堤の配置からみて、図1-2-24の小保呂(48)・江上戸(60)・台(61)・かいから(62)の区域を指すと考えられる。この部分には多くの荒地が絵図に示されており、堤の修築のために土が取られ、潰れ畑となった場所と推察される。これら田畑には反別が記入されており、荒地もしくは潰れ畑の位置と面積を示すことが、絵図の主題の一つであったと考えられる。また、五百間往還堤とは、500間（約900m）という長さで往還堤という名称から、東側の古河往還と重なっている堤の部分と判断され、絵図の描写内容とも一致する。

なお、享保の新田開発で築かれた悪水堀とは、図 1-2-24 では板倉沼西部の 1 から 12 の耕地の部分に描かれた堀、図 1-2-25 でも板倉沼西部に描かれた堀に比定できる。また「寛政図」では、図 1-2-25 の①に「本畑／悪途」、②に「本田畑」との注記があり、堤外地にもかかわらず、この部分が租税の対象となっていたことを確認できる。

もう一つ着目したいのは、谷田川沿いの堤の配置である。図 1-2-24・図 1-2-25・図 1-2-26 のいずれも、小保呂付近の堤は連続しておらず、部分的に開けたままになっている。洪積台地の東端は、長良神社（図 1-2-24 の C2）の東部にあり、谷田川の水位が上がった時には、一部の水を板倉沼へ排出できるようになっていたと推察される。後掲の図 1-2-28 をみても、道路に沿った堤の記号が一部だけ途切れており、明治半ばまで、基本的な堤の配置が受け継がれていたことがわかる。このように小保呂付近は兩岸の堤の間が広く、遊水池の機能をもっていたと考えられる。この付近は、水位が高くなったときにだけ水が流れる高水敷であり、おもに畑として利用されていたが、現在は板倉ゴルフ場となっている。

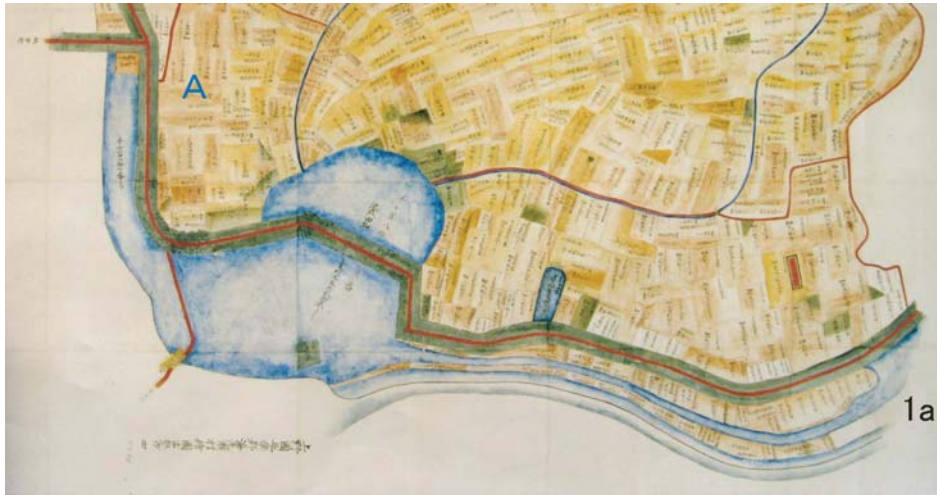
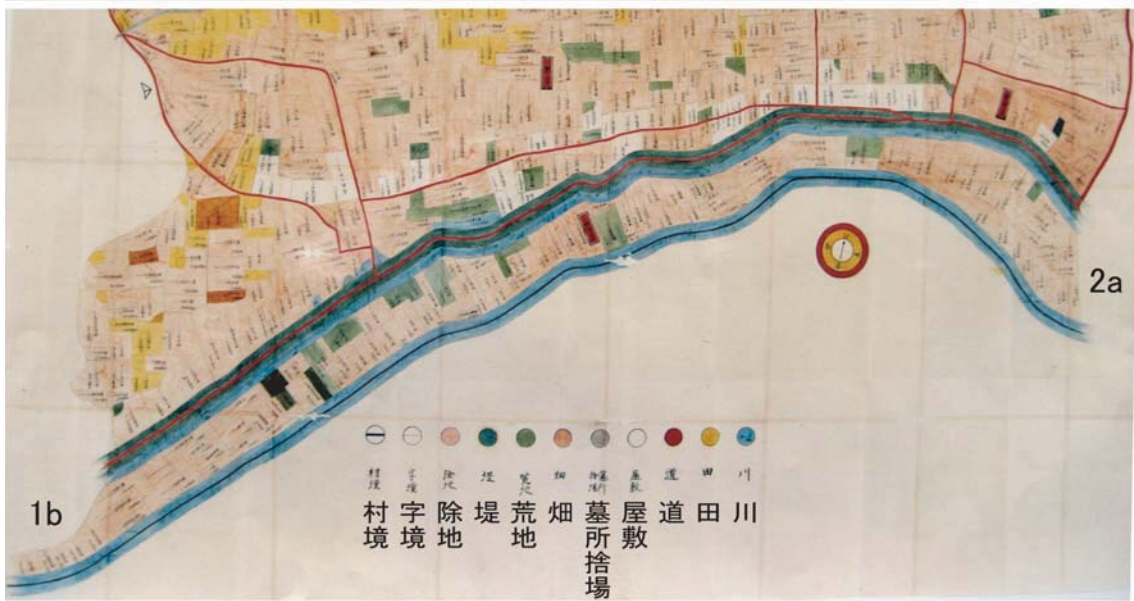
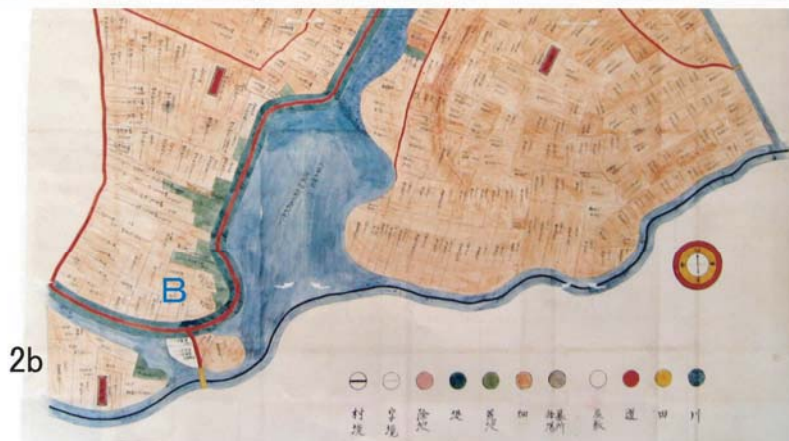
図 1-2-27 海老瀬村の壬申地券字引絵図 (明治5 (1872)年 群馬県立文書館所蔵)

図1-2-27には、上段から下段へと、西部から東部に連続するように配置しており、1aと1b、2aと2bが接続する。主要な字でいうと、上段が上新田、中段が通、下段が峯となっている。この字引絵図は、字名とその境界・地番・地目・反別を記載しており、地目ごとに彩色されている。また、村境の黒線が入っている川が谷田川で、その北側にも川筋が描かれている。これが図1-2-26に示されていた新堀の延長部分にあたりと判断される。

上段の図には、洪水時の破堤により浸食されて窪地となった押堀（おっぼり）とその後に修築された堤がみられる。この池がガラ沼である。そこから下流に向かう川筋と谷田川とを分けている部分の地目は、堤ではなく畑となっている。中段の図では、二つの川に挟まれた畑の部分の幅が広がっており、その字は天神と示されている。北岸の堤は、道を示す赤線と重ねられており、ここが古河往還にあたる。下段の図では、北側の川筋と谷田川が合流しており、その先の青色の部分には「池成畑三町六反式畝拾八歩」とある。つまり、以前は畑であったところが池になったことがわかる。この池は現存しない。

さらに、図1-2-27のA—B間が、迅速測図ではどのように記載されているのかを確認したい。図1-2-28をみると、板倉沼からの水路がA付近のガラ沼に入り、さらに谷田川の北に別の水路が通っており、B付近で合流していることがわかる。すなわち、この明治17（1884）年の地形図においても、明治5（1872）年の字引絵図と同様に、2本の川筋が認められる。これは、谷田川の本流と板倉沼からの排水を分けて、その合流点を下流に移すことで、増水時の水位差による影響を軽減することを目的としたのであろう。つまり、谷田川を分流することで、一方の水路の洪水が他方の水路へ逆流することを防ぐ役割を果たしたと考えられる。

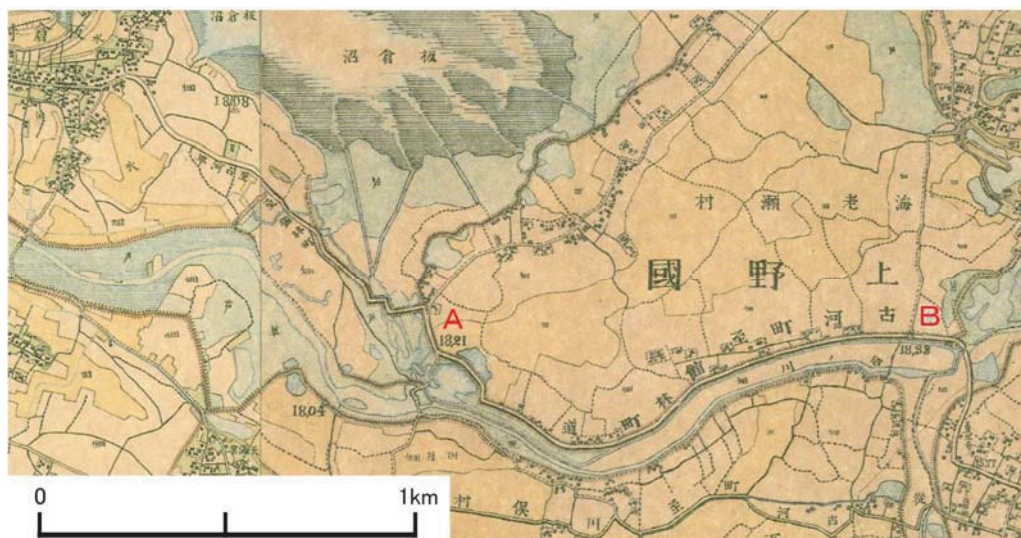
図 1-2-28 迅速測図 (明治 17 (1884) 年)

なお、A付近の往還堤は大きく北東に膨らみ、江戸後期とはその形状が異なっている。板倉沼から谷田川に至る水路も途中から堤外地を通過している。板倉町古文書調査員会（2008）で考察されている引堤の工事やその後の堤の修築によるものであろう。

最後に、「板倉村絵図」には、板倉沼の西部の新田開発の成果が描かれていたが、迅速測図をみるかぎり、すべて湿地に戻っていることがわかる。それだけ、この地域の排水がとても困難な課題であり、安定した農業経営が難しかったことを物語っている。それゆえ、谷田川の分流や引堤・坎樋の工事など、さまざまな工夫が行われてきたのである。

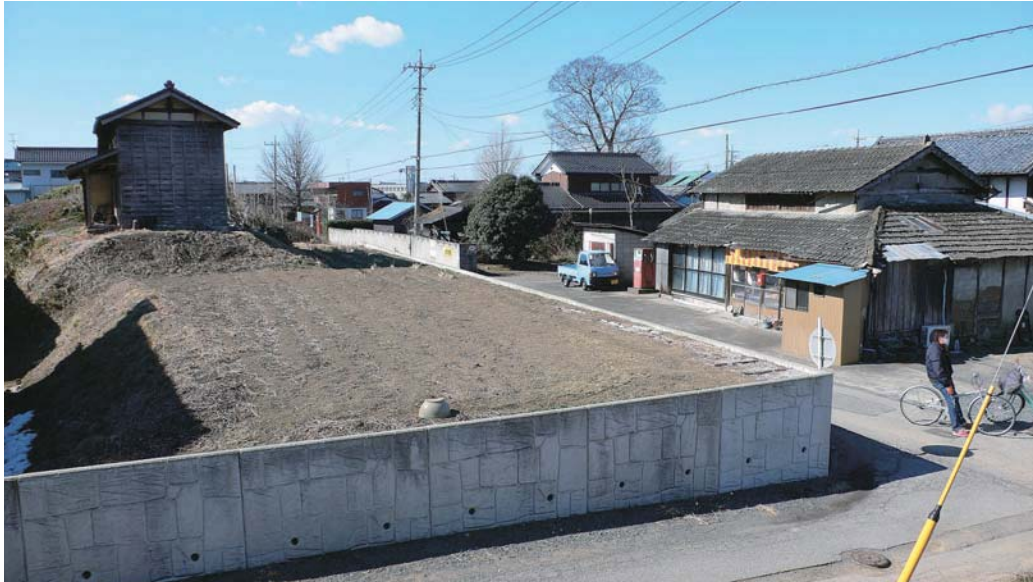
写真1-2-13 海老瀬地区のコンクリートよう壁で切られた土手と水塚

この地区の航空写真を比較してみると、昭和61(1986)年まで土手の北西側に緑の帯が形成され、防風屋敷林が土手や水塚とともに連続的な景観を有していたことがよくわかる。行人沼等の小さな沼は、明治17(1884)年の土地利用から見ると、旧渡良瀬川や板倉沼水系とつながりがあると思われる。しかし、航空写真を見ると、板倉沼側の土地利用が耕地や宅地として大きく変化しているにも関わらず、沼の水は涸れていない。一方、昭和61(1986)年まで景観上よく残っていたのは、防風屋敷林の緑の帯である。しかし、平成20(2008)年の航空写真を見ると、その緑の帯が大きく失われていることがわかる。駅に近いこの地区は、景観変化が最も大きい地区であるが、21棟の最も水塚の数が多く残されている地区でもあり、状態の良い水塚や屋敷林が残されている地区である。このため外来者が訪れることができる文化的景観の活用価値の高い地区とも言える。渡良瀬遊水池から谷田川に至るサイクリングにお勧めのルートの中に農家集落を位置づけることもできるだろう。問題は、ぶつ切れになっている土手とコンクリートよう壁化、地形の変更、周辺宅地の景観とのギャップの大きさである(写真1-2-13)。都市計画自体が、地域性や景観への配慮を十分行っていない状況が見受けられ、丁寧な都市計画行政が今後必要である。

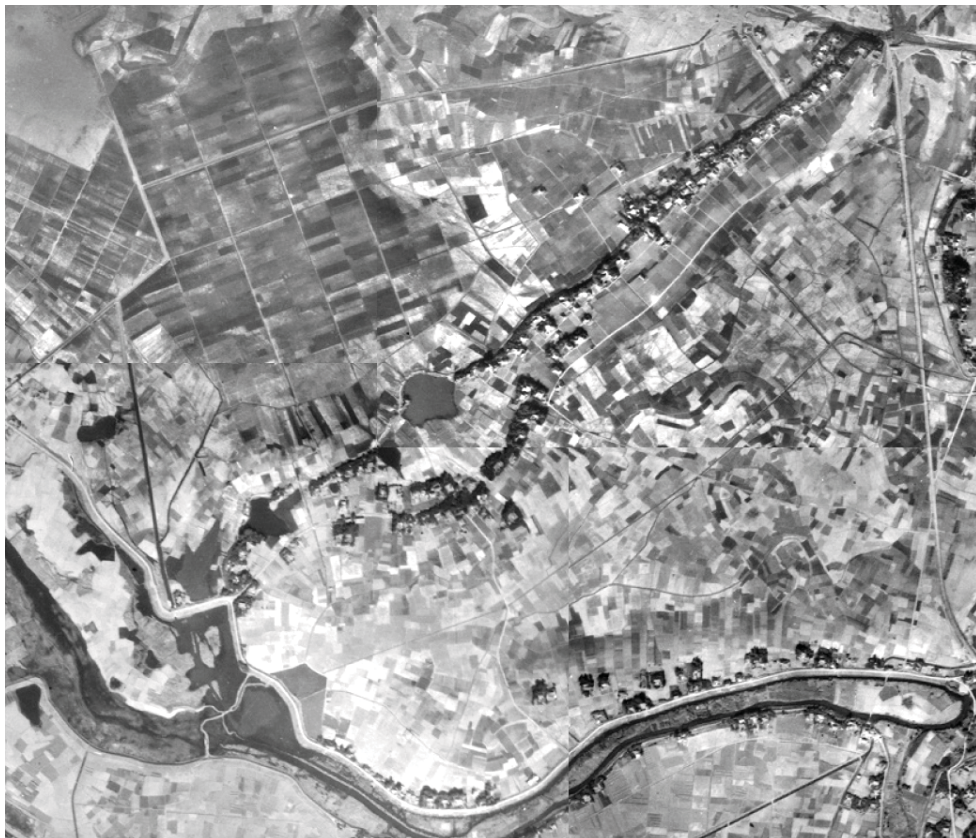
写真1-2-14 海老瀬地区の航空写真（昭和23（1948）年、出典：板倉町）

列状に並ぶ集落（中央）には、北西側に防風屋敷林の緑地帯が連続していることがわかる。また、谷田川沿いの農家（右下）においても、個々の敷地単位で北西側に防風屋敷林が取り囲んでいることが確認できる。

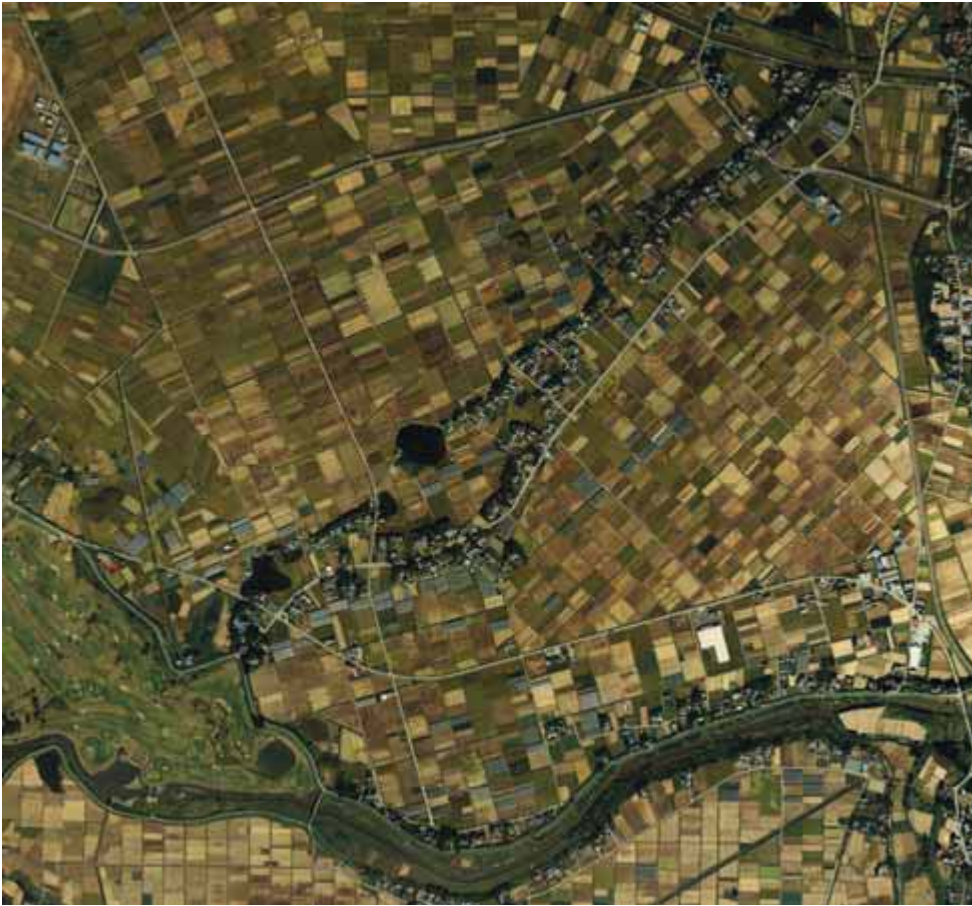
写真 1-2-15 海老瀬地区の航空写真（昭和 61（1986）年、出典：国土交通省）

まだ東武線板倉東洋大前駅が建設されておらず、集落の周りには水田が広がっている。

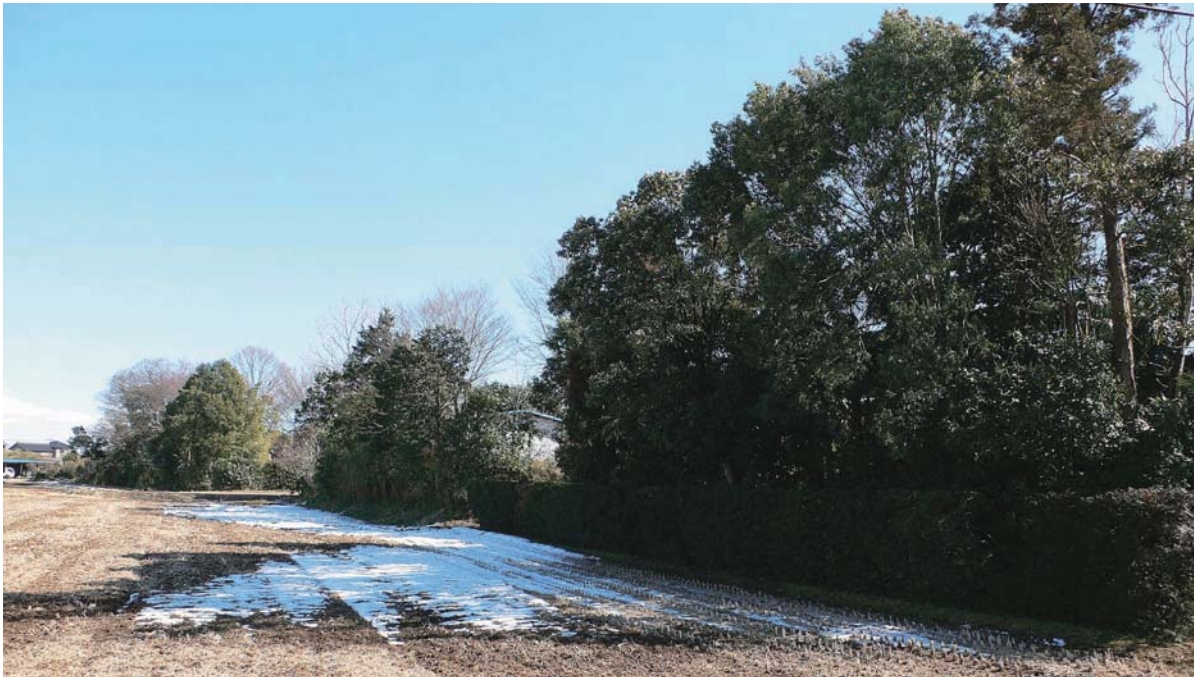
写真 1-2-17 敷地の北西側に連続する文化的価値を有する防風屋敷林のすばらしい景観（海老瀬地区新田集落）

海老瀬地区新田集落には、価値の高い水塚と屋敷林の景観が多く残されており、沼群との一体的な景観に高い景観価値がある。水塚部分の土盛りだけでなく、母屋部分や敷地全体をできるだけ高く土盛りしている場合、それら敷地全体に水場としての景観価値がある。また、東武線板倉東洋大駅からも徒歩圏内であるために、アクセス性がよく、保全をアピールできれば観光活動や景観を有する地区の周辺の住宅地への経済的活用も考えられる。さらに、小さな沼群は板倉の自然環境のコアであり、エコロジーへの配慮が少なければ、次世代における板倉町の風土への敬意は損なわれる可能性が高いだろう。将来、環境の時代がより明確になれば、板倉の水場の関わり方しだいで、ひとつのモデル地区になる可能性があるだろう。

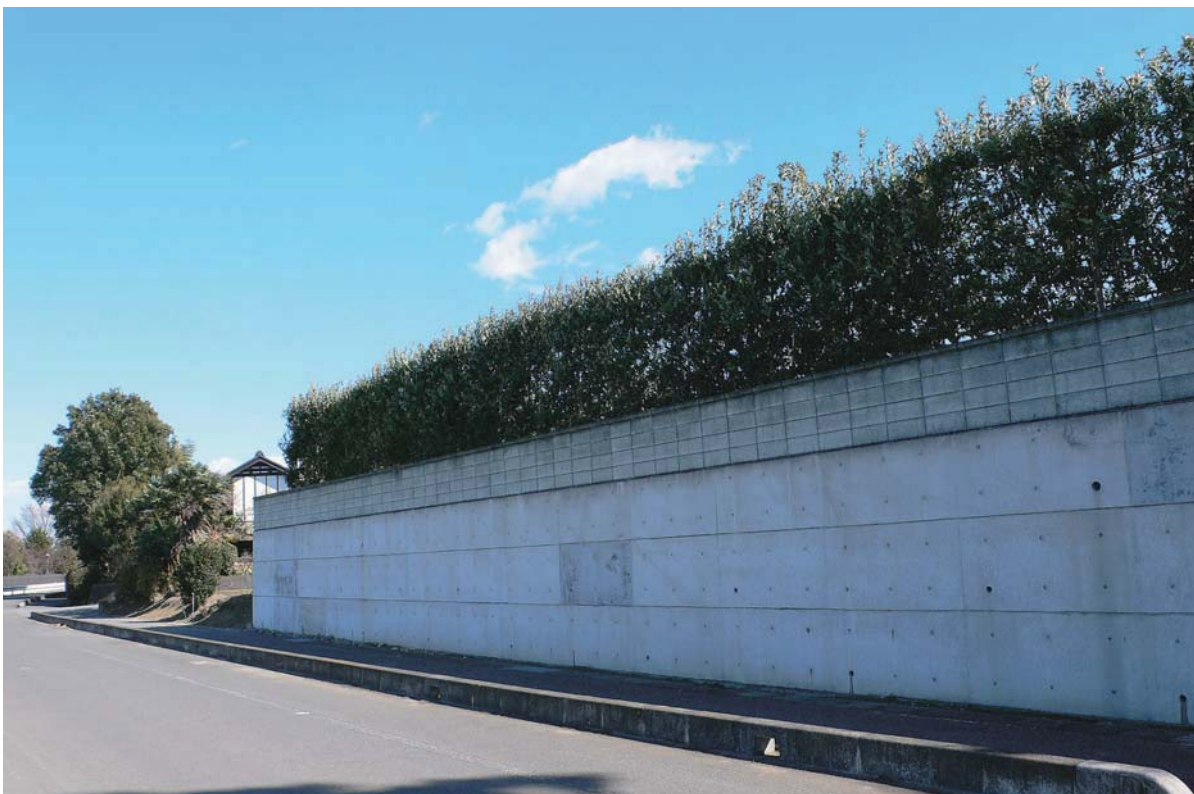
写真1-2-18 敷地の北西側に連続していた水塚と屋敷林が途中で切られ、コンクリートとブロックの高く直立したよう壁で悪化した景観（海老瀬地区新田集落）

自然な傾斜の土手を作っている文化的価値のある水塚と屋敷林の景観（左奥）と対比される。個人や公共道路整備によるこうした景観破壊は、地域の連続的な景観価値を下げてしまうため、今後はルールを作る必要がある。

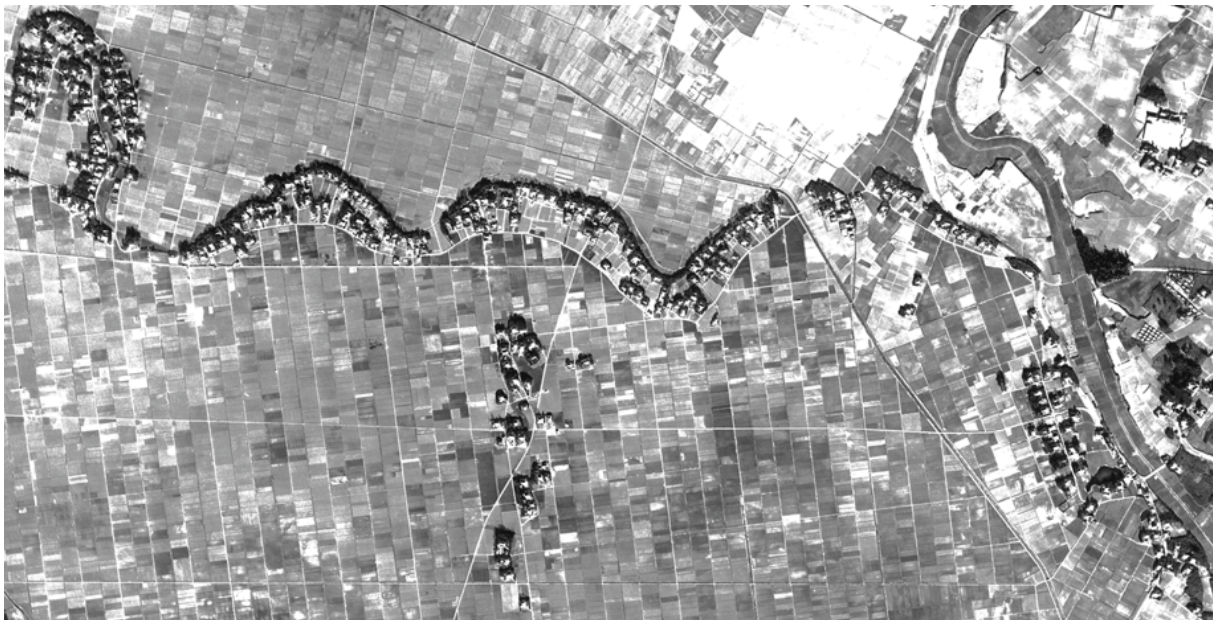
写真1-2-19 旧矢場川地区の航空写真（昭和38（1963）年、出典：板倉町）

蛇行する自然堤防沿いに集落が形成され、その北側に防風屋敷林の緑の帯が見られる。南側に少し離れた細谷の集落においても、個々の敷地単位で北西側に防風屋敷林が配置されていることがわかる。

昭和38（1963）年の航空写真を見ると、やはり集落全体の北側に帯状に連なる防風屋敷林が特徴的で、良く残されている。また少し南側に離れて細谷集落にも水塚が分布している。昭和61（1986）年、平成20（2008）年に至っても、その主な集落景観、緑地景観は比較的良く残っている。

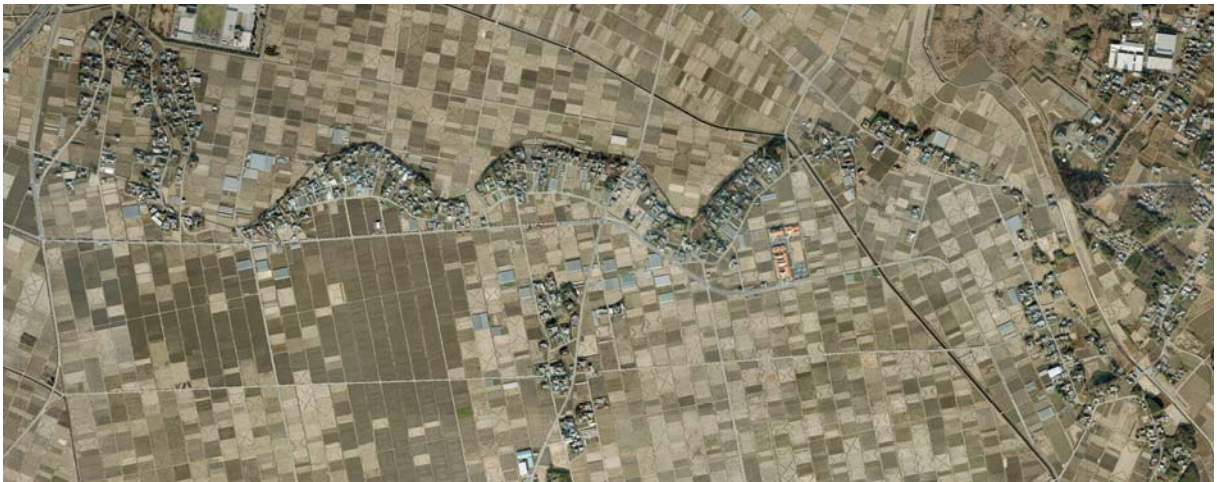
写真1-2-21 旧矢場川地区の航空写真（平成20（2008）年、出典：板倉町）

敷地単位に見れば、北西側を中心に屋敷林が配置されていることがわかる。水塚は道路を挟んで北側、南側の敷地においても、規則的に南西側に水塚を配置している。さらに、母屋を保護するための屋敷林だけでなく、水塚を保護する様に四方を取り囲んでいる高垣も見られる。これは主として防風機能ではなく、水塚の土盛り部分を固定する機能を目的に植樹したものと思われ、防風屋敷林に比べ、低木である（写真1-2-22）。

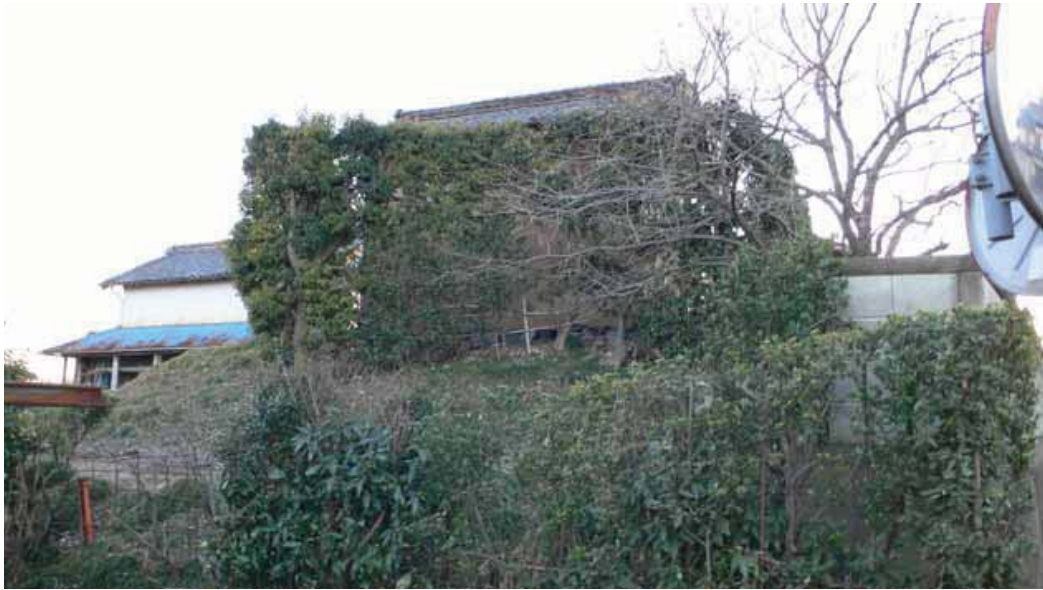
写真1-2-22 水塚の周囲のみを取り囲んでいる高垣  
母屋の防風機能よりも水塚の土盛りを固める役割か。

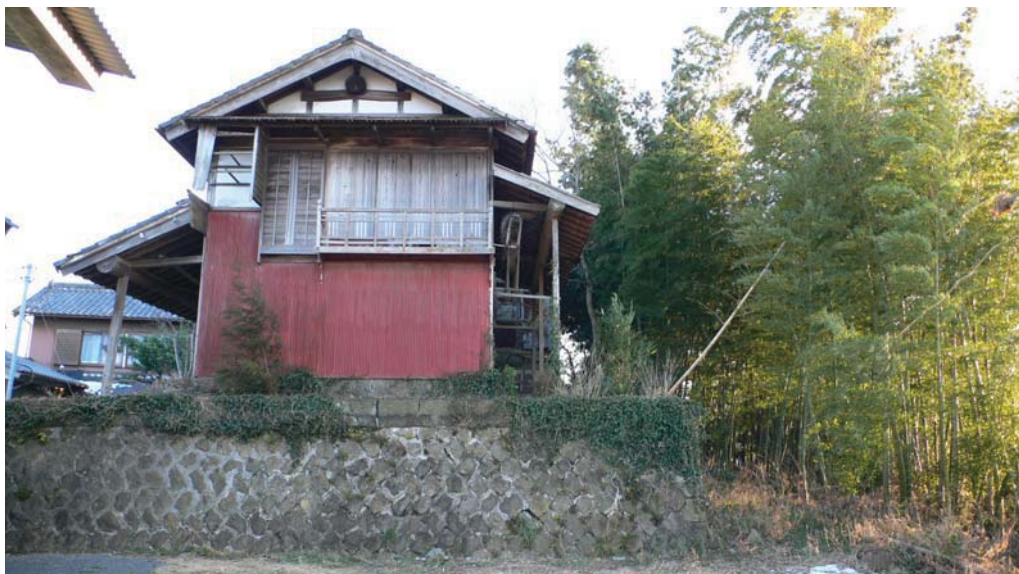
写真1-2-23 細谷にある石垣のある水塚  
高い石垣が特徴的である保存状態に心配がある。

また、細谷にある水塚では、土盛り部分に石垣が用いられており、蔵の2階部分には大きな開口部と手摺りが加えられており、より建築的なしつらえが加えられているものも見られる。家主がかつて建設業を営んでいた関係で、造作に凝った水塚や石垣が組まれたものと思われる。
