第1部
「水場」板倉町の特性

第1章 「水場」の自然特性

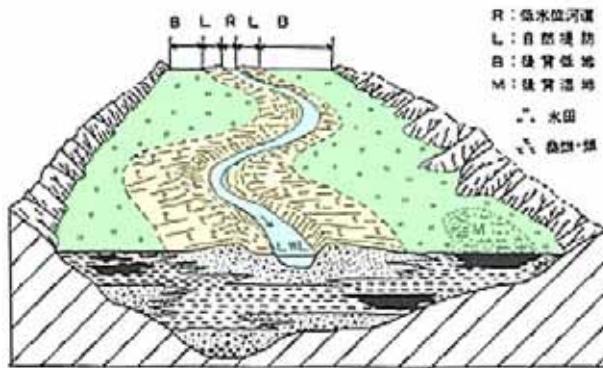
図1-1-1 沖積低地における地形分類（鈴木（1977）を加工）

沖積低地の地形は、さらに河道、自然堤防、後背低地に細分され、各々に異なる地形的特徴を有する。

自然堤防は、河川の流路に沿って、その両側または片側の河畔に、帯状にのびる微高地である。大出水の度に流路から溢れた洪水流によって、流路の外側に運ばれた砂礫や泥が、堆積して形成される。町内においては、「渡良瀬川自然堤防」、「谷田川自然堤防」、「利根川自然堤防」、「旧矢場川自然堤防」、「旧渡良瀬川自然堤防」、「下新田自然堤防」、「旧合の川自然堤防」の大きく分けて 7 つの自然堤防群が存在する。^{※1}

後背低地は、自然堤防等の背後（堤内地）に広がる低平地である。自然堤防をのり越えた洪水流によって運ばれた砂や泥の堆積によって形成される（本書では後背湿地を含めて後背低地と記載する）。

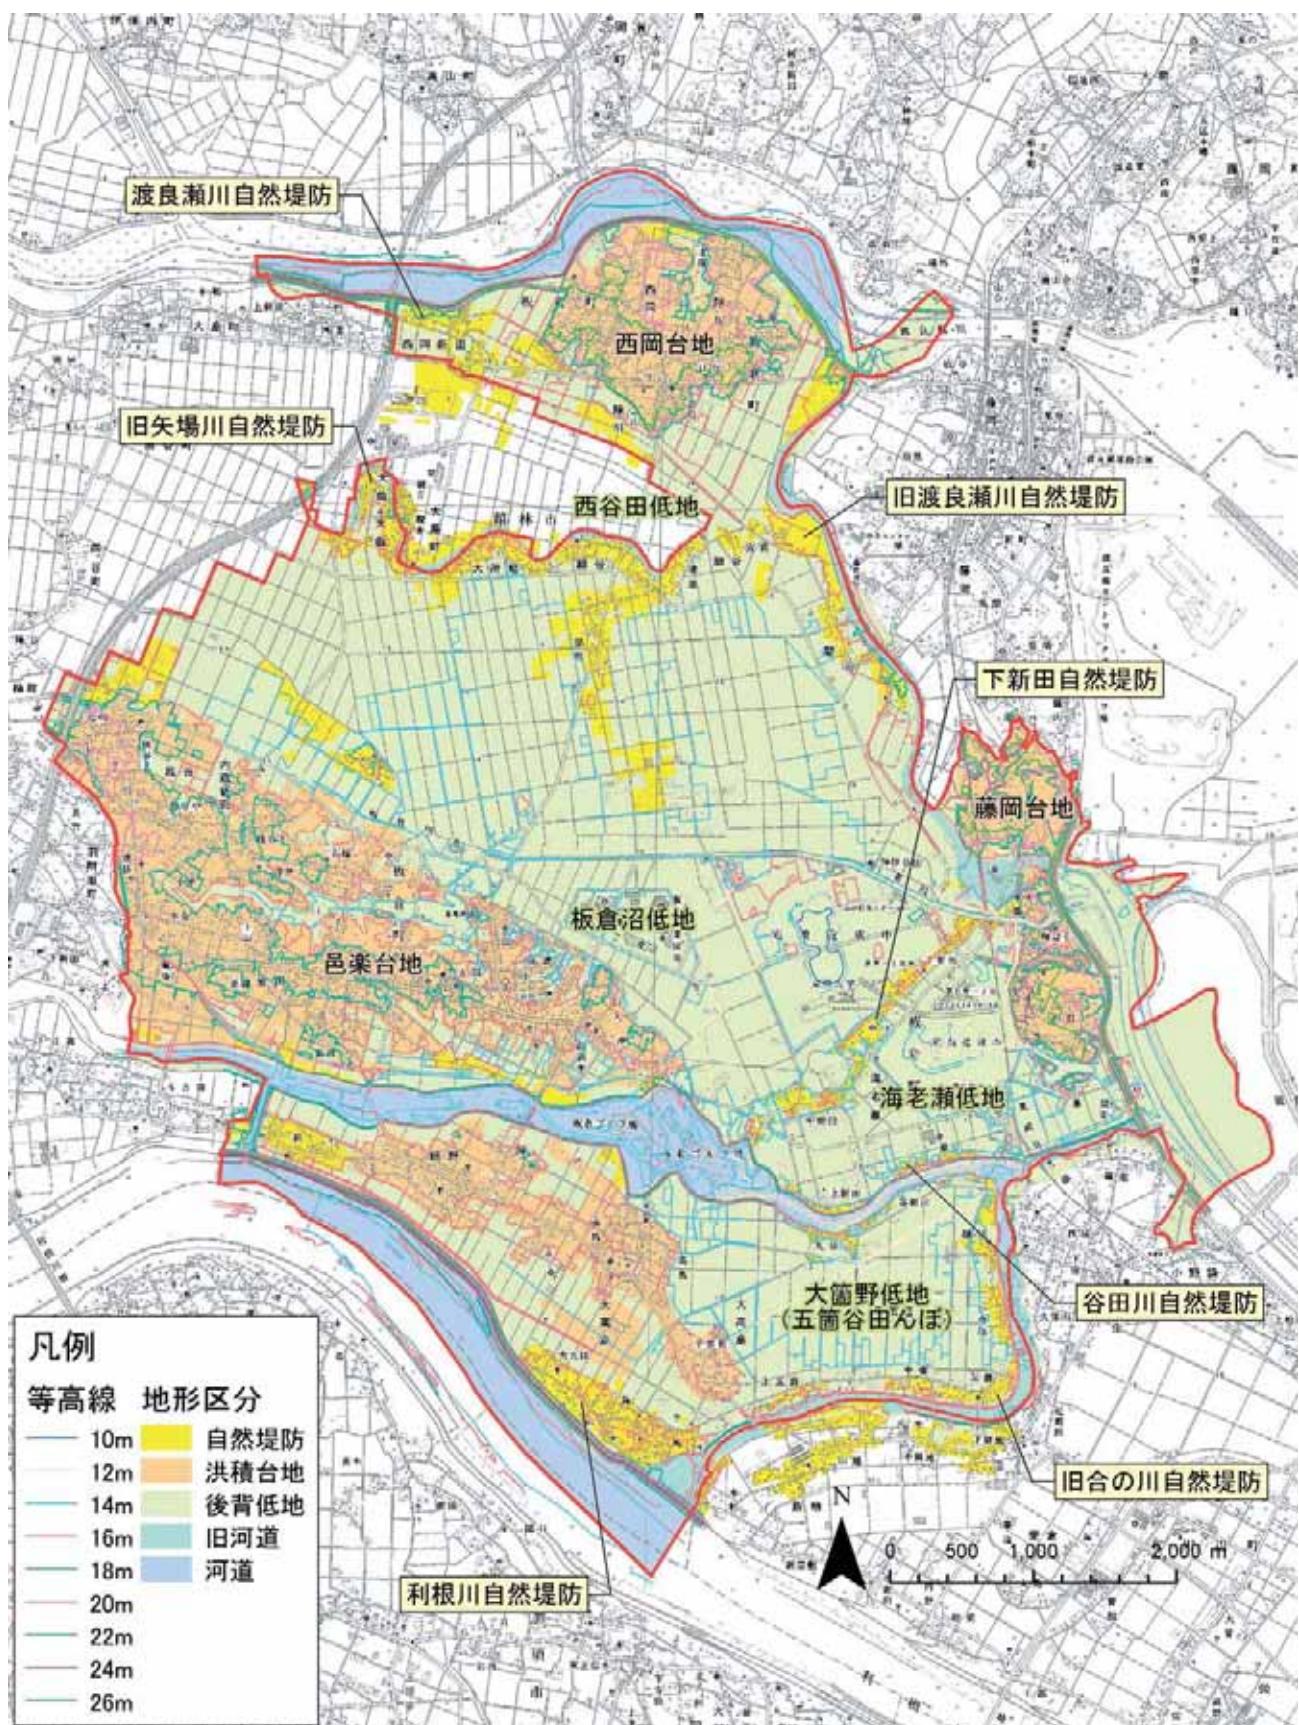
図 1-1-2 地形区分図

(地形区分は 1 : 25000 の土地条件図 (国土地理院 (昭和 55 (1980) 年) を一部修正、等高線は 1 : 10000 地形図の情報)

標高 12m～26m の土地に、3 本の主要河川が東流し、7 つの自然堤防群が分布する。その自然堤防と洪積台地に囲まれるように、後背低地が広がる。

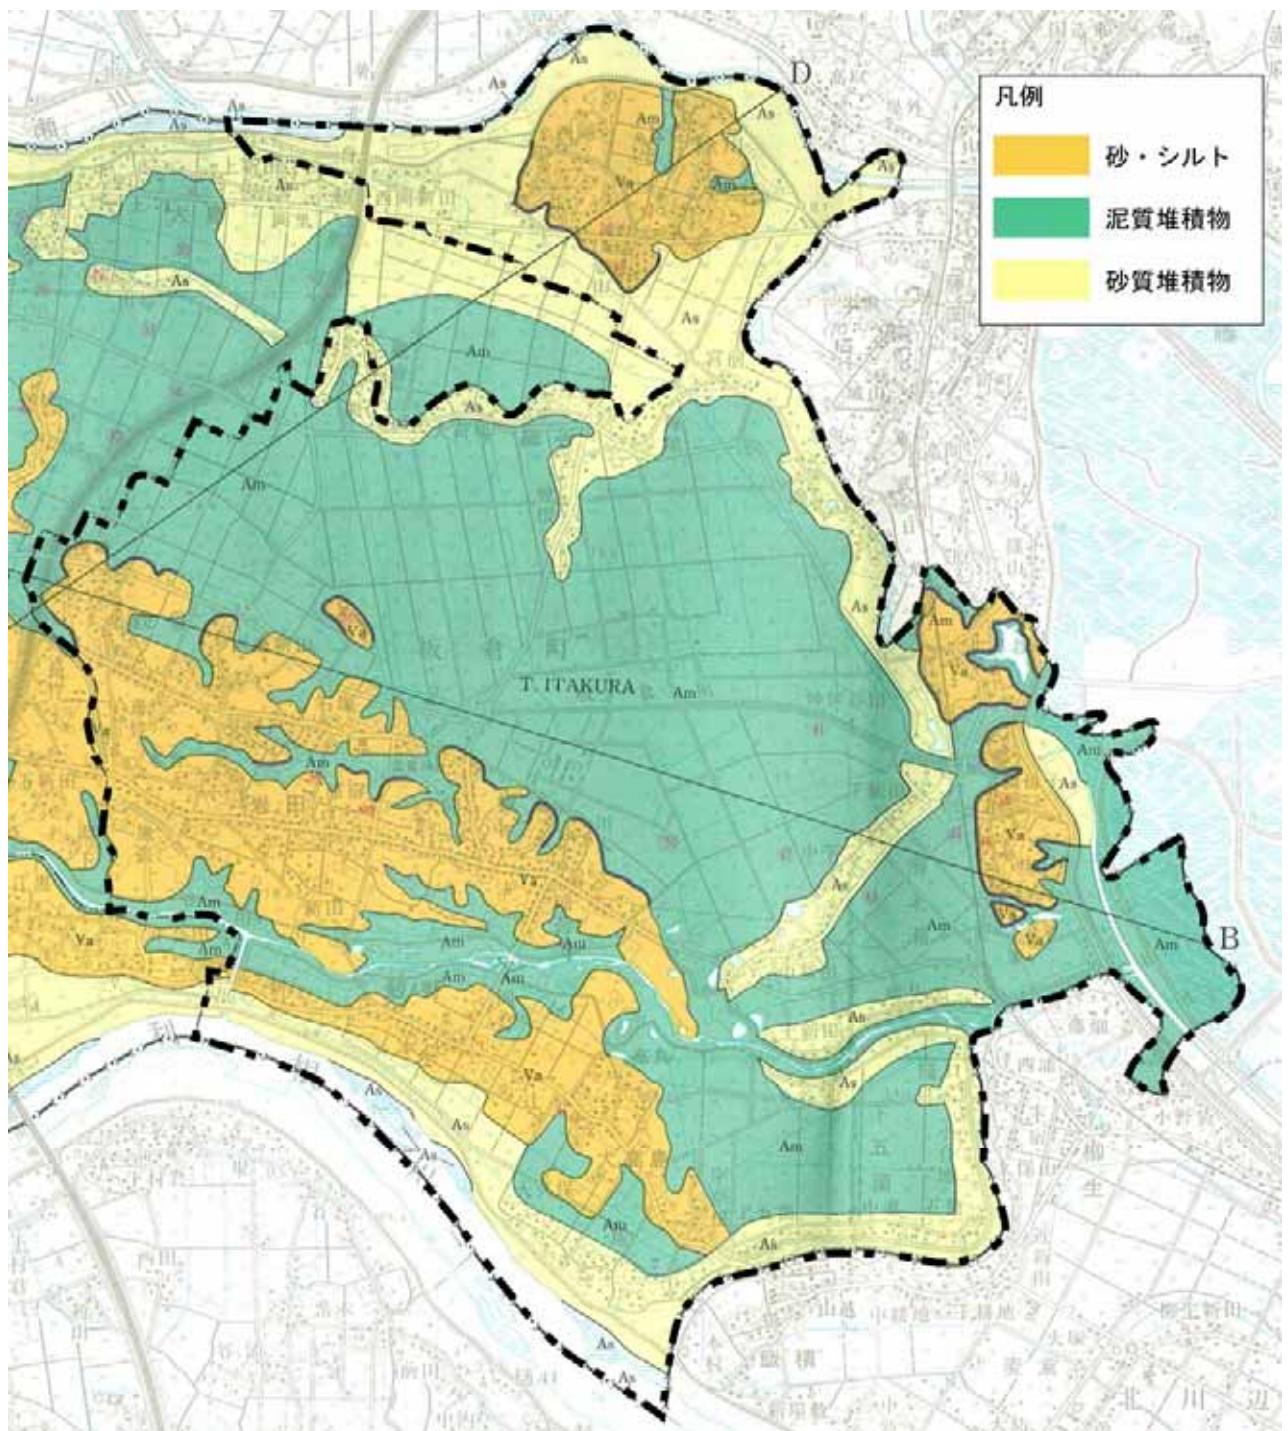
図 1-1-3 表層地質区分図（出典：『土地分類基本調査 古河』（平成 8（1996）年）
概ね、洪積台地上には砂・シルト、自然堤防上には砂質堆積物、沖積低地には泥質堆積物が堆積している。

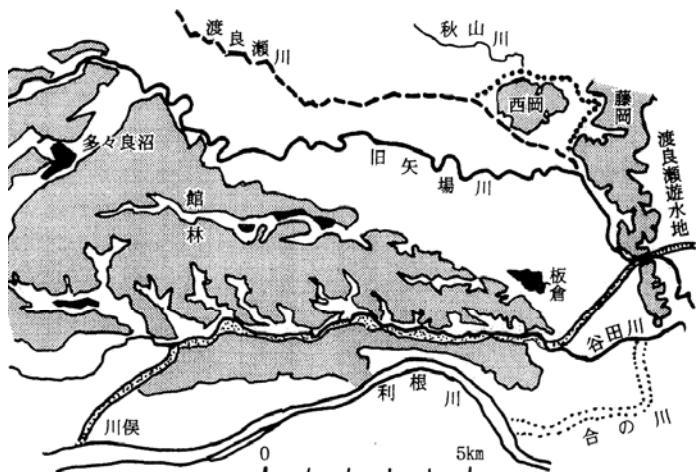
台地
渡良瀬川	中世
	永祿年間
	戦国末期以降
利根川	6世紀後半～7世紀
	奈良時代

図 1-1-4
渡良瀬川および利根川の流路変遷
(『波動 Vol. 10』 p. 36)

町の北端を流れる渡良瀬川は、利根川水系最大の支流であり、藤岡台地の北側を東流し、渡良瀬遊水地を経由して利根川に注ぐ。近世には台地西側の除川より南下し、離から海老瀬に至り台地狭窄部より、谷中低地（現在の渡良瀬遊水地）に流下していたが、大正期に藤岡台地を開削し東流させたため、除川以南の流路は廃川化した。

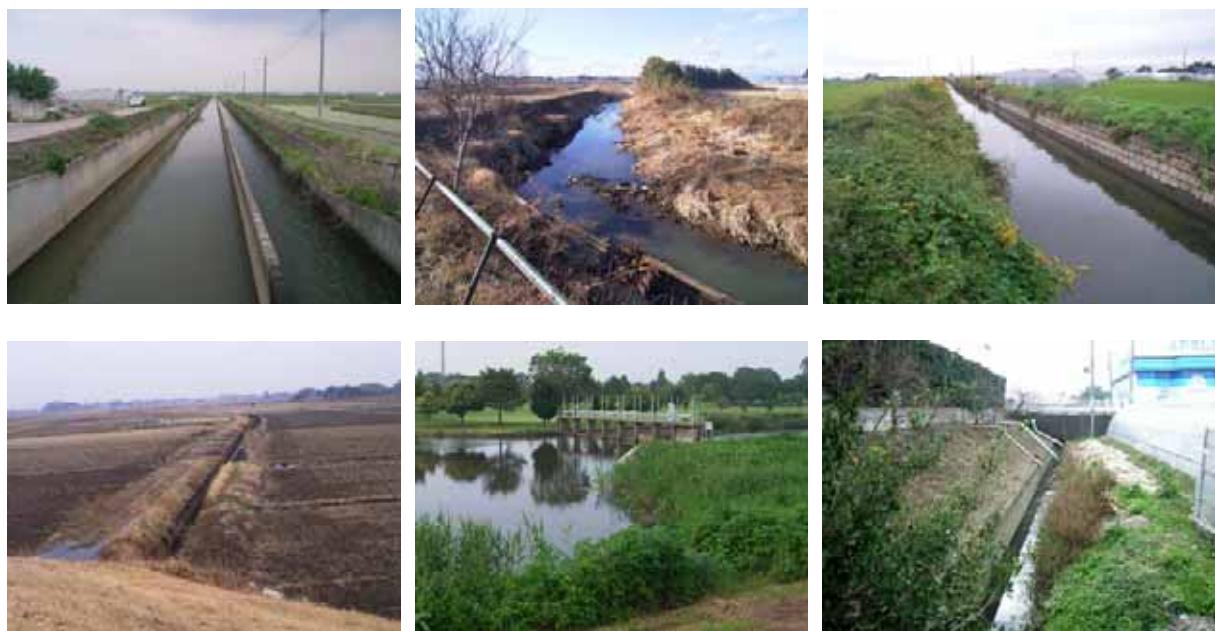
写真 1-1-3 用排水路の状況

上段左：仲伊谷田承水溝、中：板倉川、右：大箇野川
下段左：北根用水路、中：八間樋堰、右：稻荷木水路

現在の排水システムの基本構造を作ったのは邑楽東部用排水事業（昭和元～9（1926～1934）年）であり、板倉排水幹線（現板倉川）、仲伊谷田承水溝、大箇野排水幹線（大箇野川）の3本の主幹排水路が整備された。3本の主幹排水路は、多くの水路から排水を集め、排水機場を通して渡良瀬遊水地や利根川へ排水を行っている。また多くの排水路の中には、近世以来続くものがあり、仲伊谷田承水溝の上流部（釜橋における水争いの記録がある）や、谷田川左岸の稻荷木水路等はその例として挙げられる。

一方、用水路は河川の堰や揚水機場から引かれ町内の農地を潤している。近世以来続く用水路としては、谷田川の八間樋堰（近世に設置）の上流側から取水される北根用水路等が現存する。

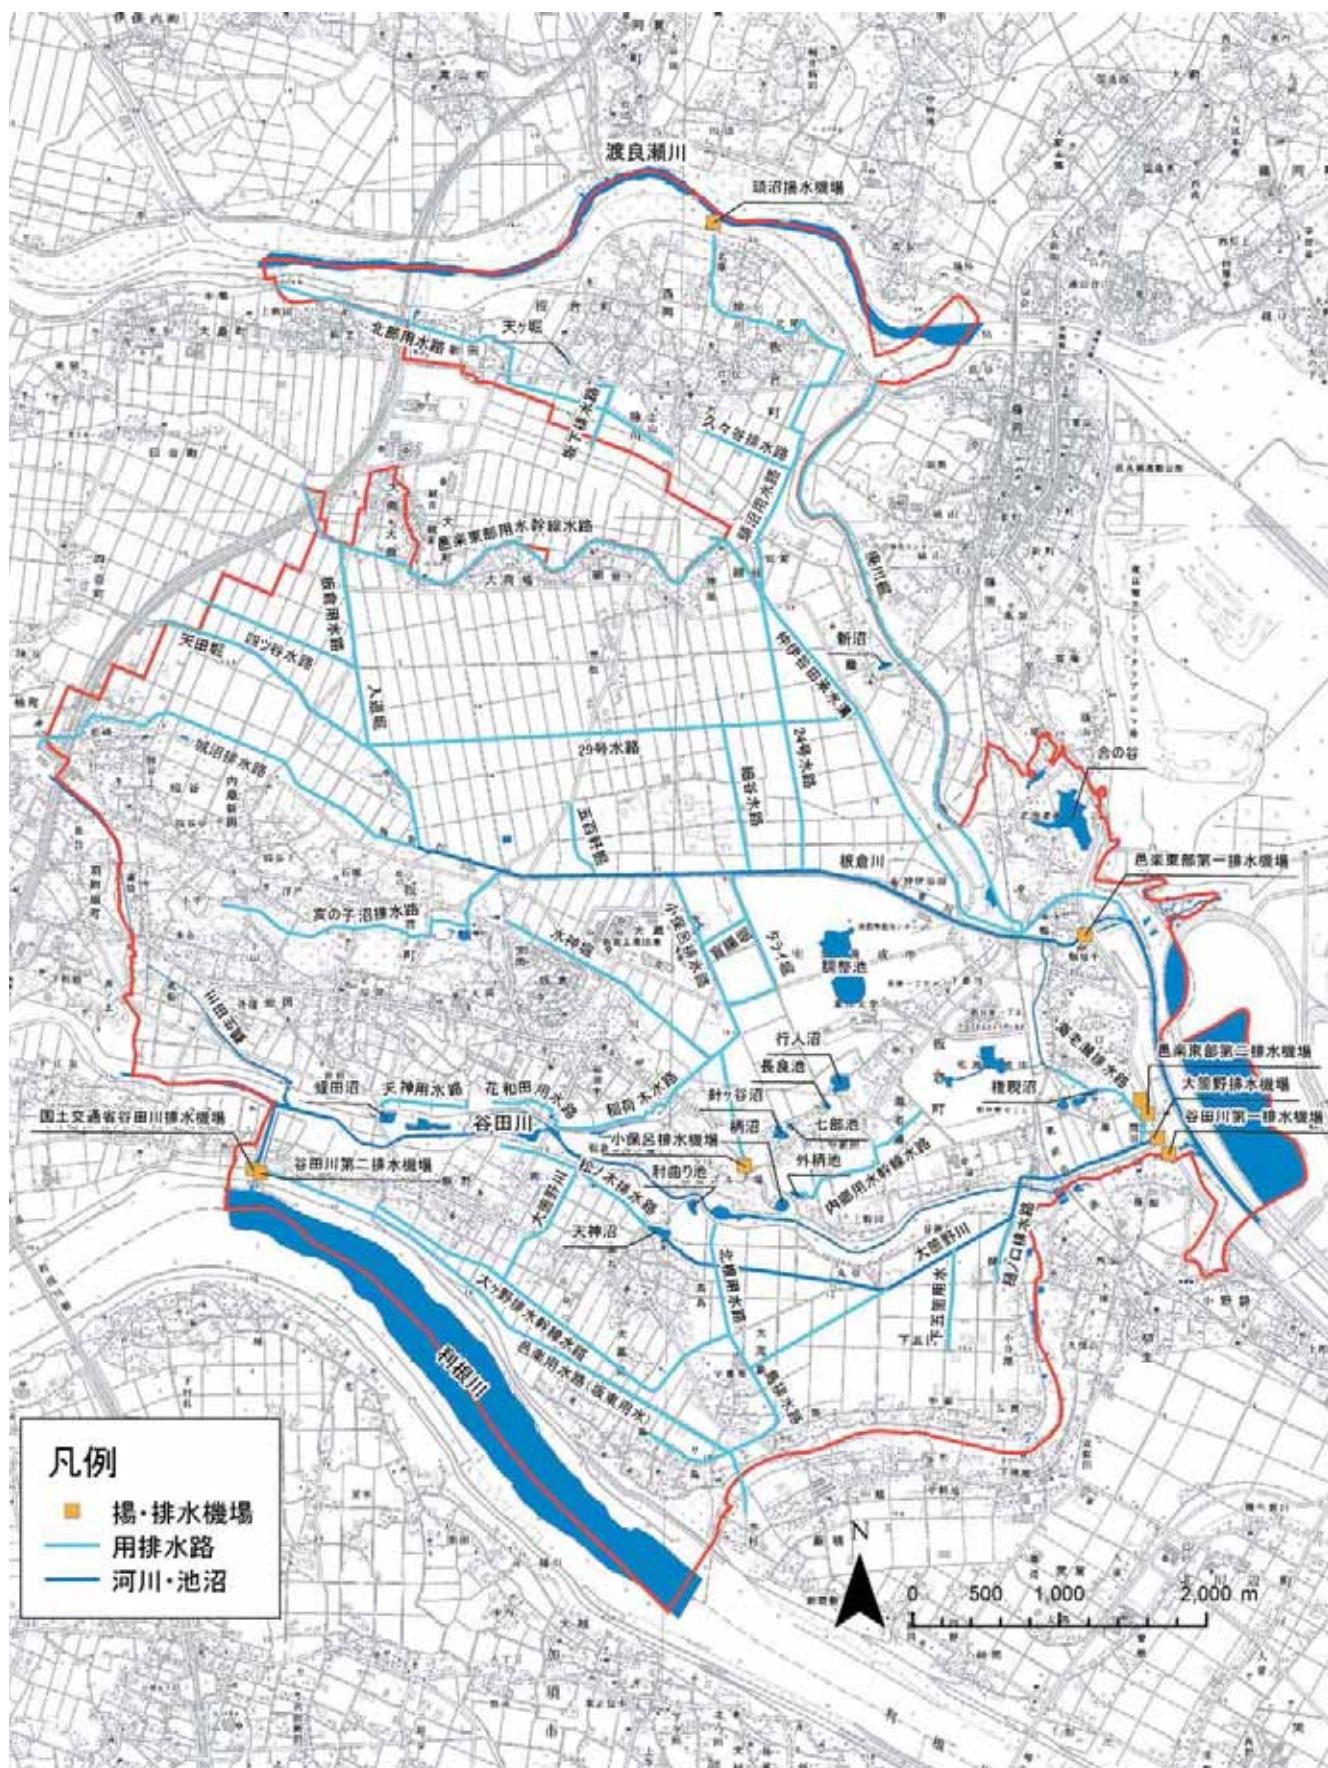
図 1-1-6 水系図

主要3河川（渡良瀬川・谷田川・利根川）に加え、排水路から一級河川に編入された板倉川（昭和51年編入）、大箇野川（昭和53年編入）が河川として位置付けられている。

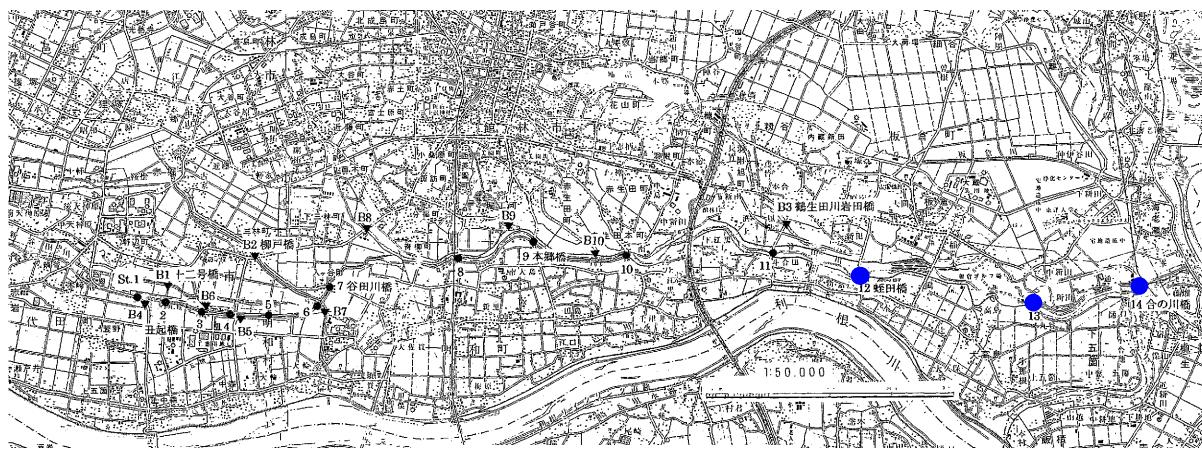
① 谷田川とその支流における調査地点

谷田川の調査地点は●、支流の調査地点は▼で示した

谷田川本流 St.1.沼上橋 2.丑起橋 3.新谷田川流入点上手 4.谷田川橋上手 5.無名橋
6.新堀川流入点上手 7.谷田川橋(入ヶ谷) 8.南大橋 9.本郷橋 10.十二社橋
11.斗合田橋 12.鶴戸橋 13.八間橋 14.合の川橋

支流 B1.新谷田川十二号橋 B2.新堀川柳戸橋 B3.鶴生田川岩田橋 B4.木崎排水路新割橋
B5.五箇川沼新田橋 B6.新谷田川新生橋 B7.新堀川入ヶ谷橋 B8.近藤川新橋
B9.茂林寺川一号橋 B10.蛇沼川谷田川放出口

図1-1-7 谷田川の水環境 (関根 2004『波動 Vol. 9』) *色のついた部分が板倉町内)

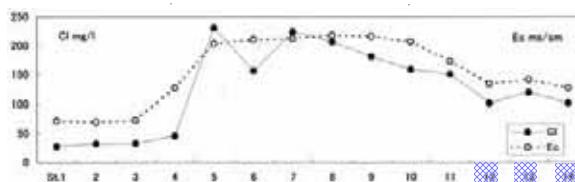
② 減水期の谷田川各調査地点における塩素イオン (Cl⁻) と電気伝導度 (Ec)

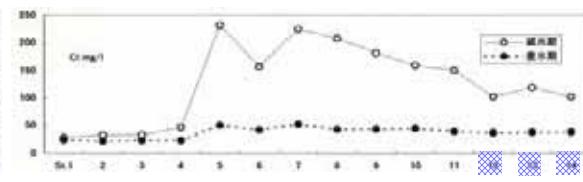
③ 減水期と豊水期における各調査地点の塩素イオン (Cl⁻)

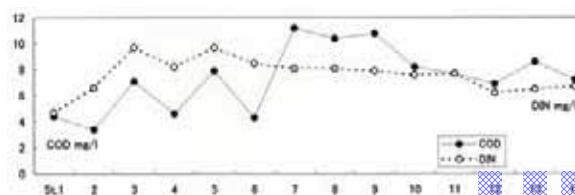
④ 減水期の谷田川各調査地点における化学的酸素要求 (COD) と無機態窒素 (DIN)

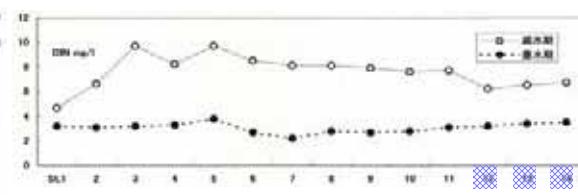
⑤ 減水期と豊水期における各調査地点の無機態窒素 (DIN)

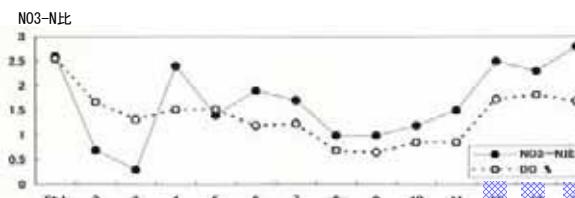
⑥ 減水期の谷田川各調査地点における酸化窒素比・溶存酸素飽和度 (DO%)
酸化型窒素比・・NO₃-N比 (NO₃-N/NH₄-N) 溶存酸素飽和度・・DO%

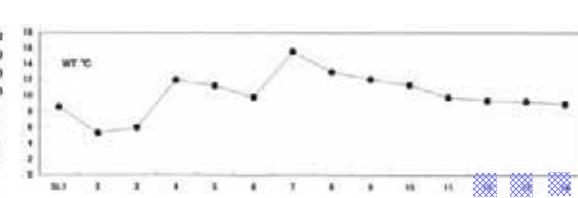
⑦ 減水期の谷田川各調査地点における水温

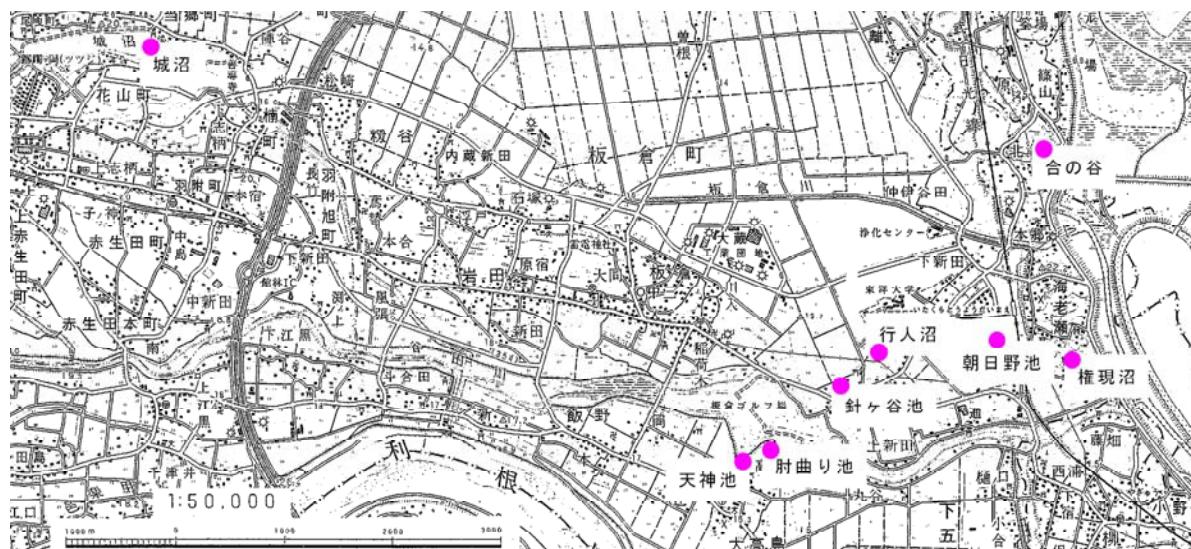
① 池沼群における調査地点

図 1-1-8 板倉町の池沼群の水環境（関根 近刊『波動 Vol. 13』）

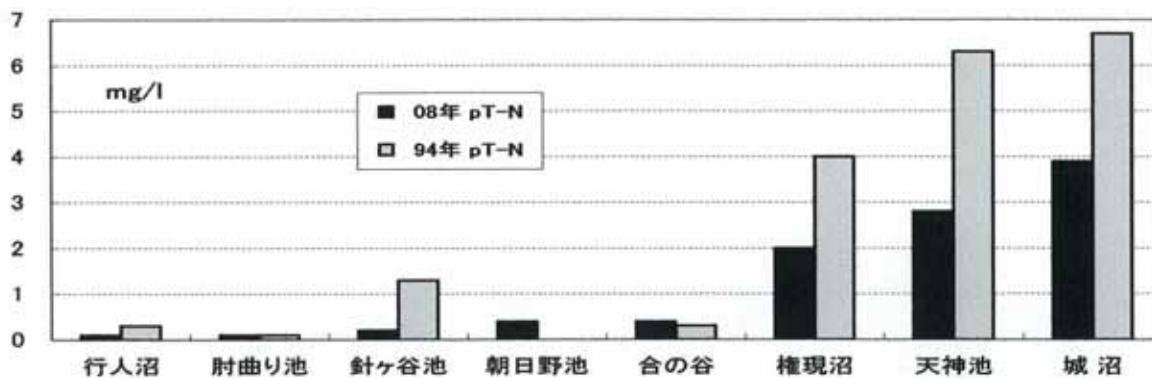
② 池沼群の暫定的な総窒素量（pT-N）

各池沼とも6、8、10月における調査の相加平均値、但し針ヶ谷池08年は6、12月、天神池08年は8、10月の平均値。城沼は参考

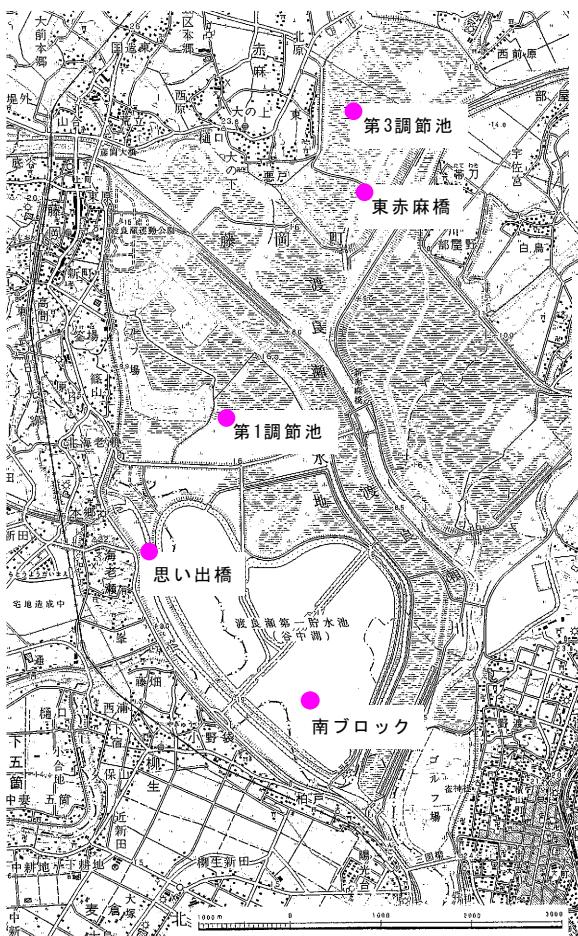
① 遊水地内における調査地点

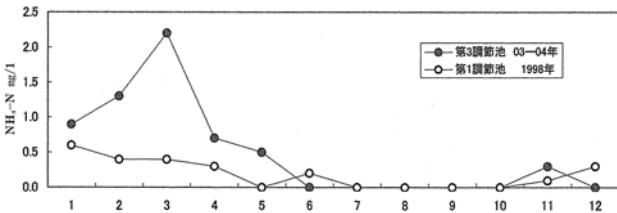
② 第1調節池と第3調節池のNH₄-N

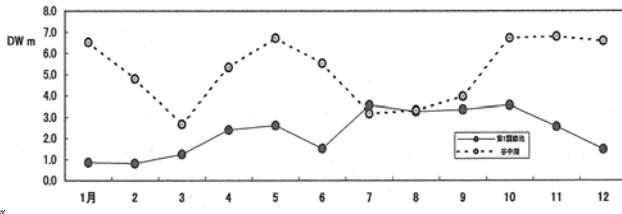
③ 第1調節池と谷中湖の水深

第1調整池池内水路は1998年、谷中湖南ブロックは1998~99年

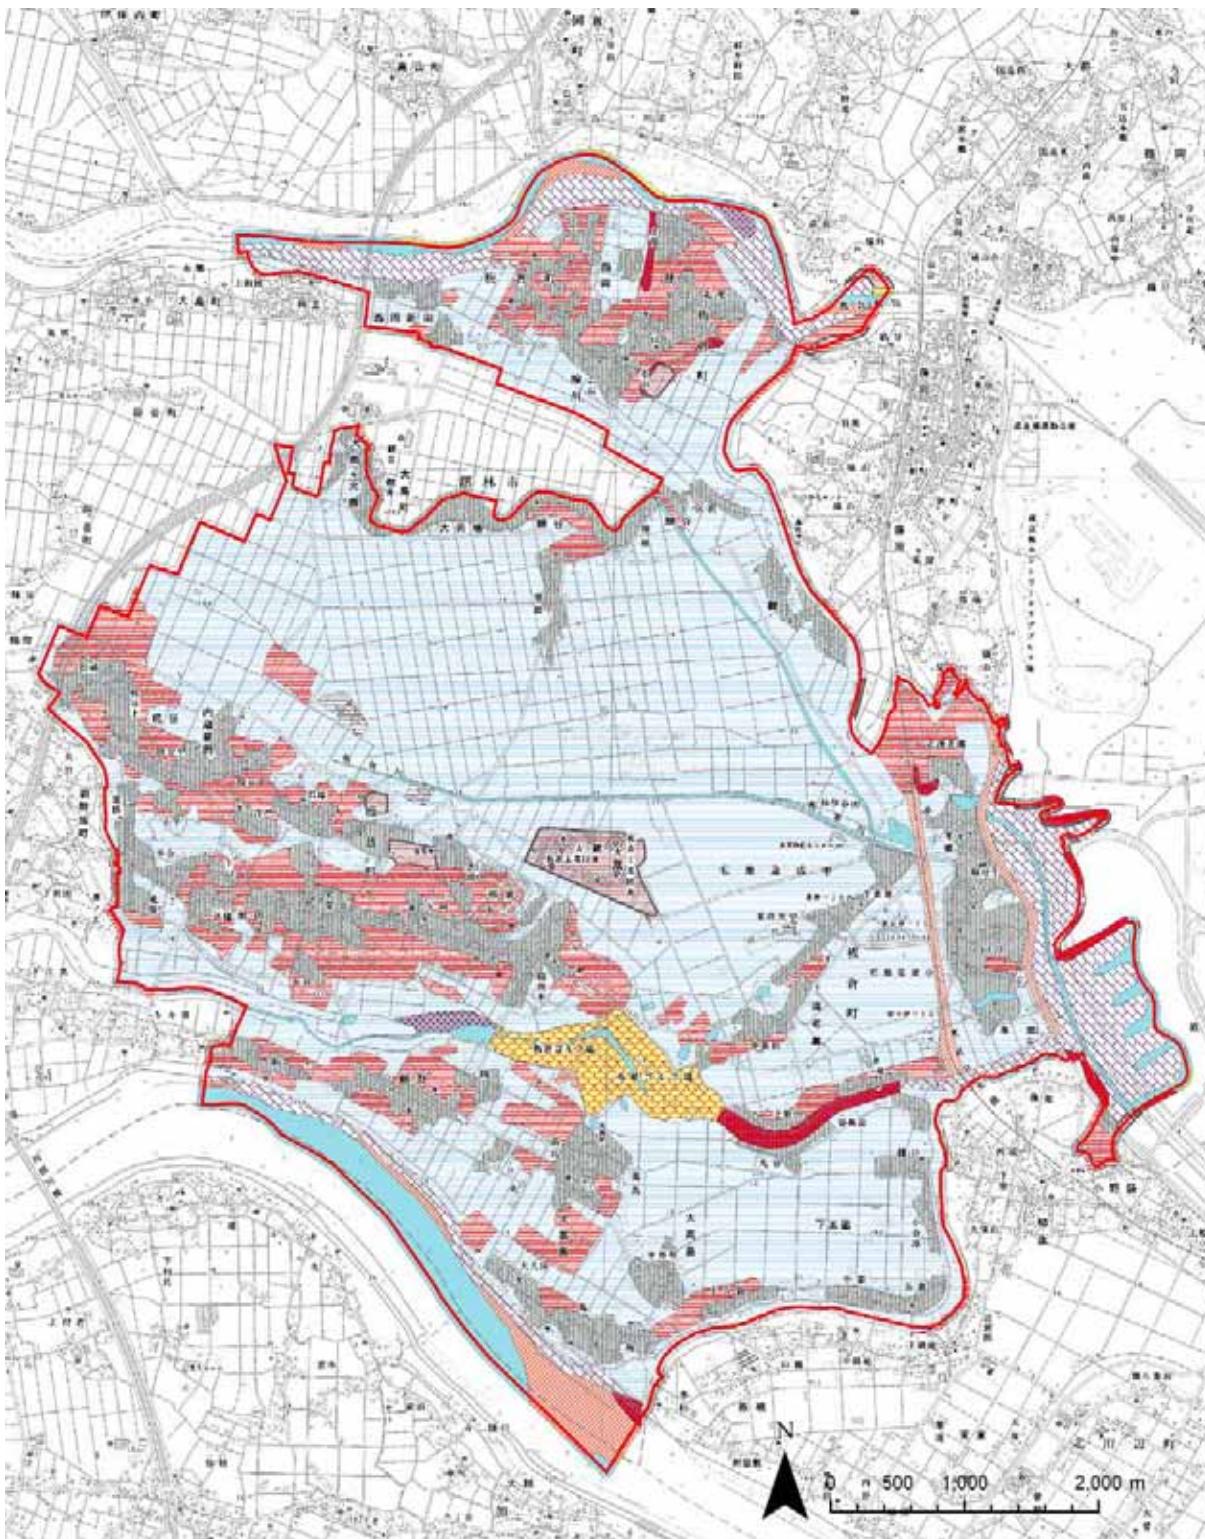
図 1-1-11 現況植生図

自然環境基礎調査（第5回調査：平成6年～10年度）（環境省）「環境省生物多様性センター」運営の「生物多様性情報システム」から引用）

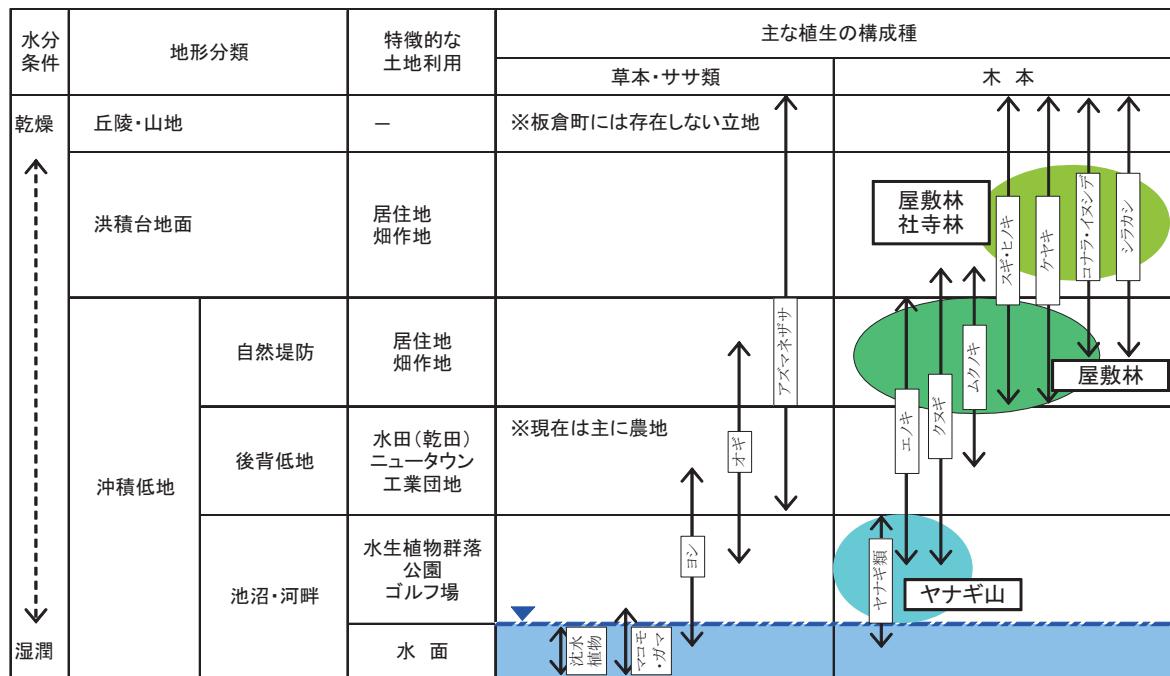
注)図は地形、土壤水分に着目した定性的な植生配置の図式と位置づける。

補)洪積台地の開析谷は水分条件により沖積低地の植生とほぼ同様の植生となる。

図 1-1-13 地形・水分条件と植生の対応関係模式

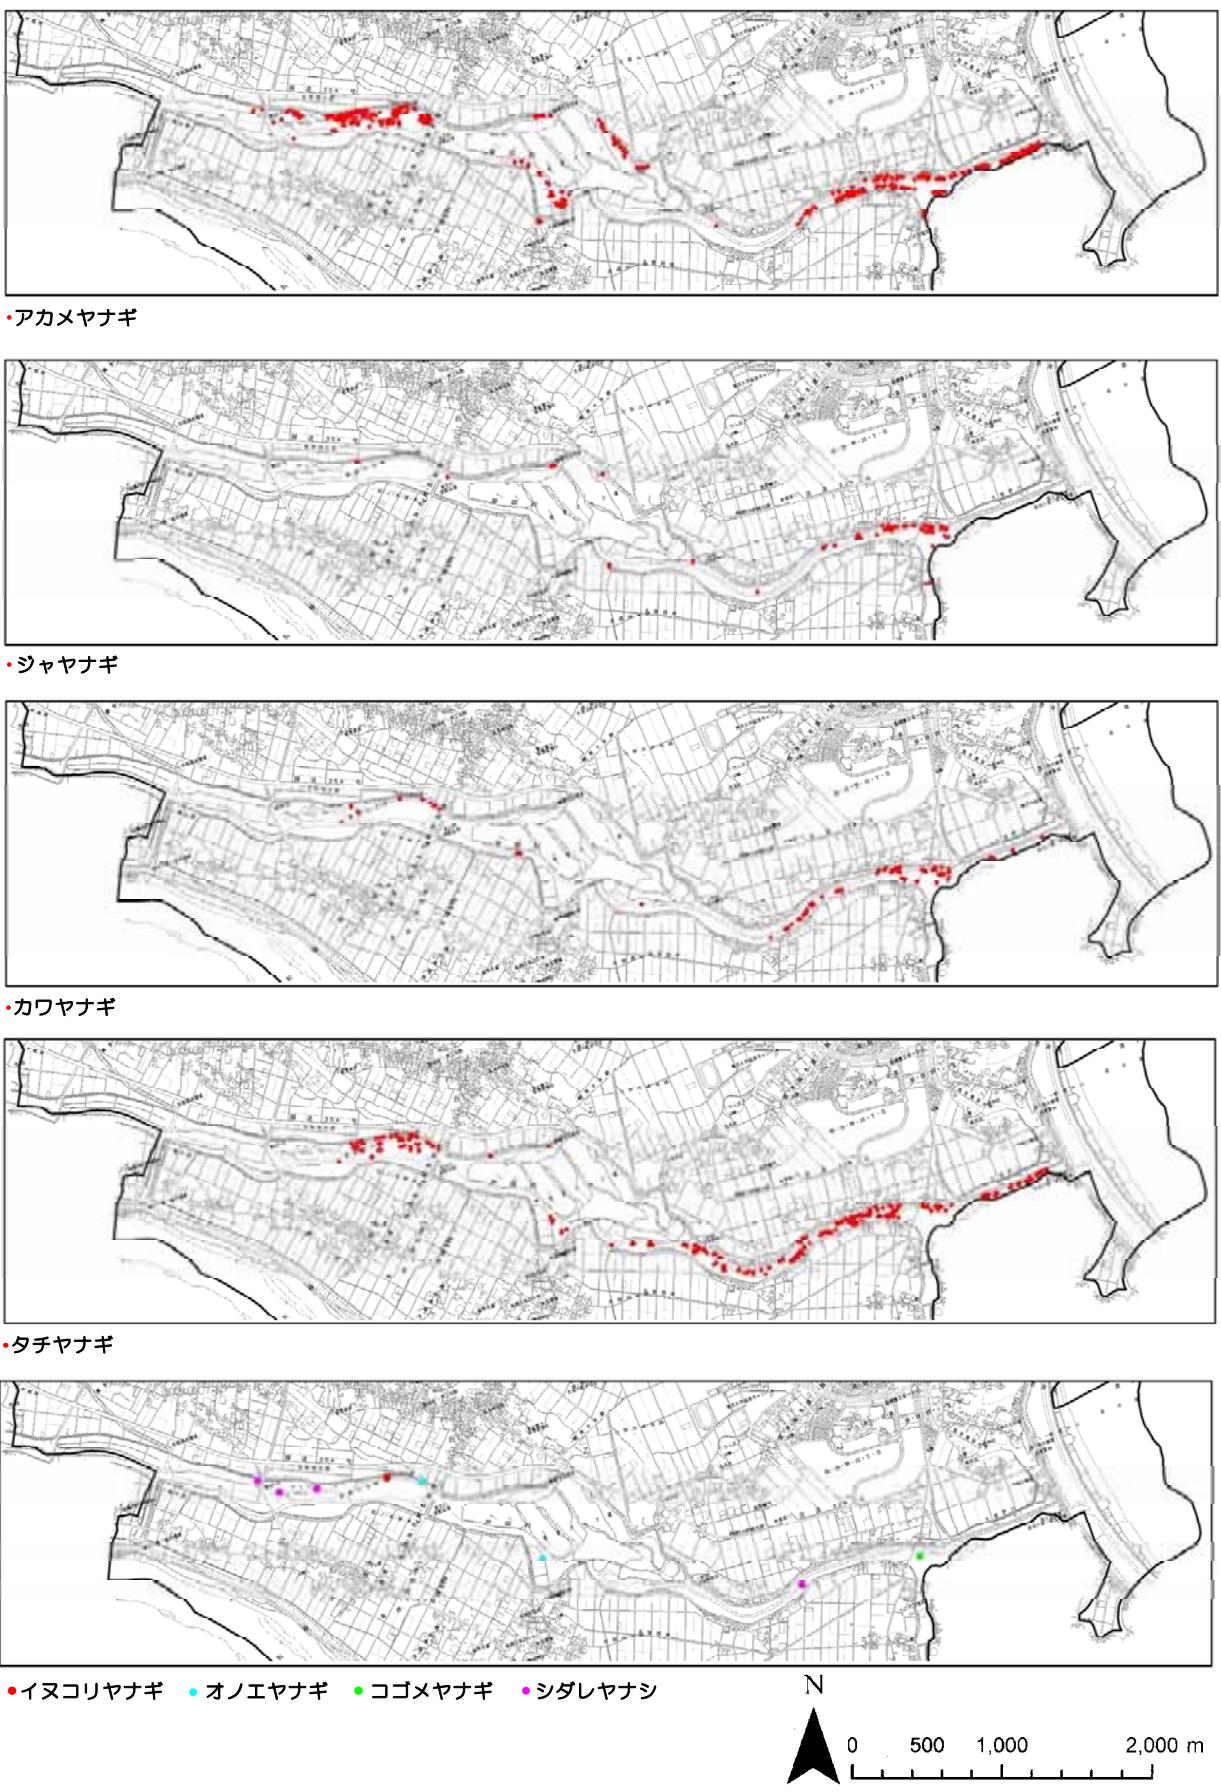
図 1-1-14 谷田川流域のヤナギ分布図（参考 青木 2005『波動 Vol. 10』）

谷田川河畔ではマコモ、ヨシ、オギが優占する草地のほか、アカメヤナギ、ジャヤナギ、オノエヤナギ、タチヤナギ等により構成されるヤナギ林が卓越する。群馬の水郷公園下流側のヤナギ林は、最も規模が大きい。地元では特に「柳山」と呼ばれる。かつての河川敷の耕作地「川田」の畦を抑えるために、アカメヤナギが植栽されたと言われ、薪などの採取にも用いられた。また、植栽にあたっては、柳恕と呼ばれる果実に付く綿毛が飛散しないためなのか明らかではないが、雄株のみを挿し木したとされ、現在でも、ほぼすべて雄株で構成されている。
